DIAGNÓSTICO SOBRE OS CONDICIONANTES GEOLÓGICOS E AS FALHAS QUE OCASIONARAM OS DESABAMENTOS NA CICLOVIA TIM MAIA

Vinicius da Silva Freitas
Rafael Alves da Rocha
Marcelo Augusto da Silva Cunha
Bruno Matos de Faria

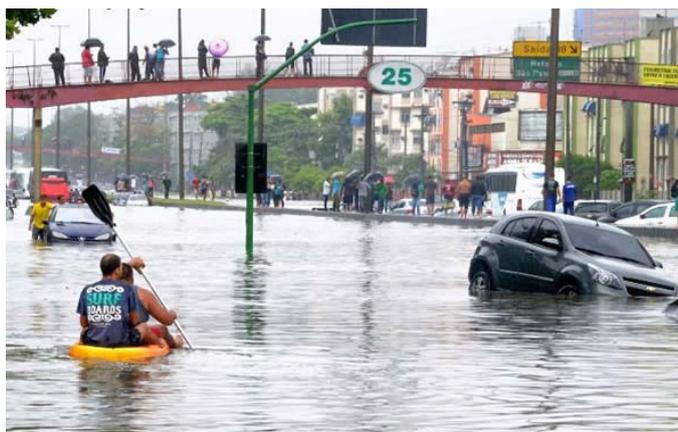
Alagamento na Avenida Brasil durante fortes chuvas no Rio de Janeiro (Imagem disponível em: r7/cortesia)

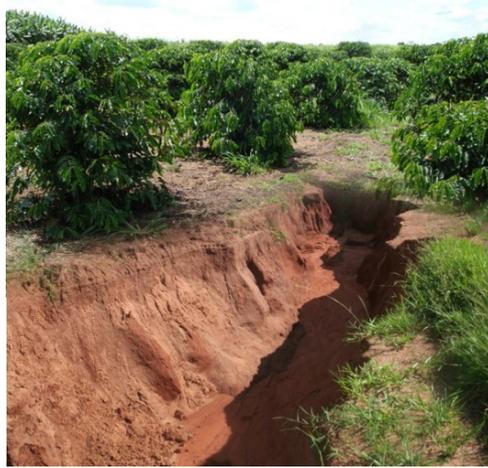
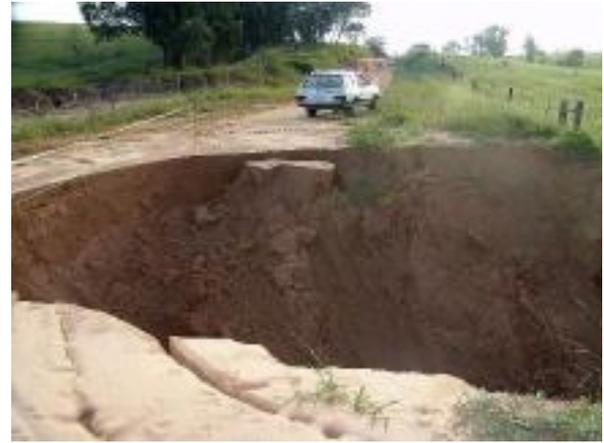
Exemplos de erosão do solo (Imagens disponíveis em: <https://www.cpt.com.br/cursos-cafeicultura-agricultura/artigos/cafe-organico-cuidados-essenciais-para-a-conservacao-do-solo-e-controlar-a-erosao>)

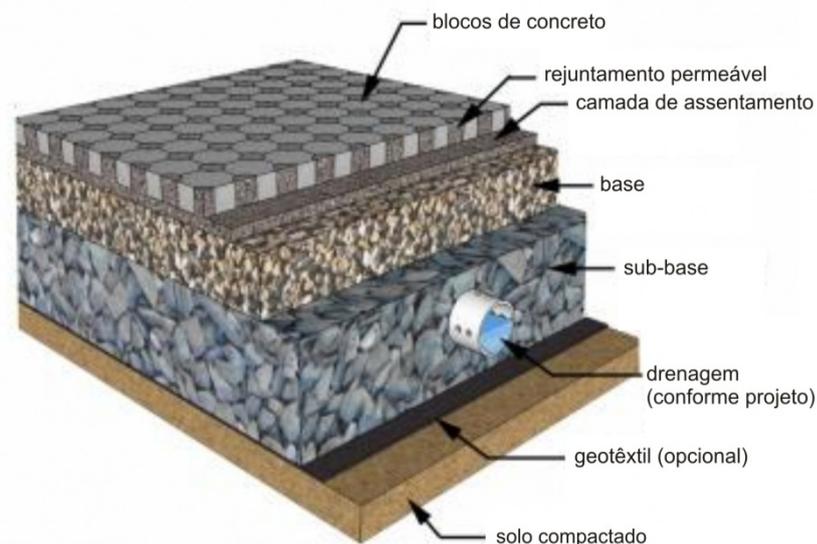
A imagem abaixo ilustra a maneira correta de se preparar o solo para uma boa dispersão de carga por um pavimento submetido as mesmas necessidades de nossa estrutura em análise.

O O preparo de execução mostrado na imagem anterior não foi realizado durante a execução da obra da ciclovia em análise neste artigo. A ciclovia Tim Maia tem a sua estrutura descarregando além do seu peso próprio, as cargas atuantes sobre ela, no solo original do local (solo de característica sedimentar e que não apresenta boa resistência a cargas), ficando na dependência das intempéries naturais (fluxo e permeabilidade de água) e vulnerabilidade do solo (erosão hídrica) em questão.

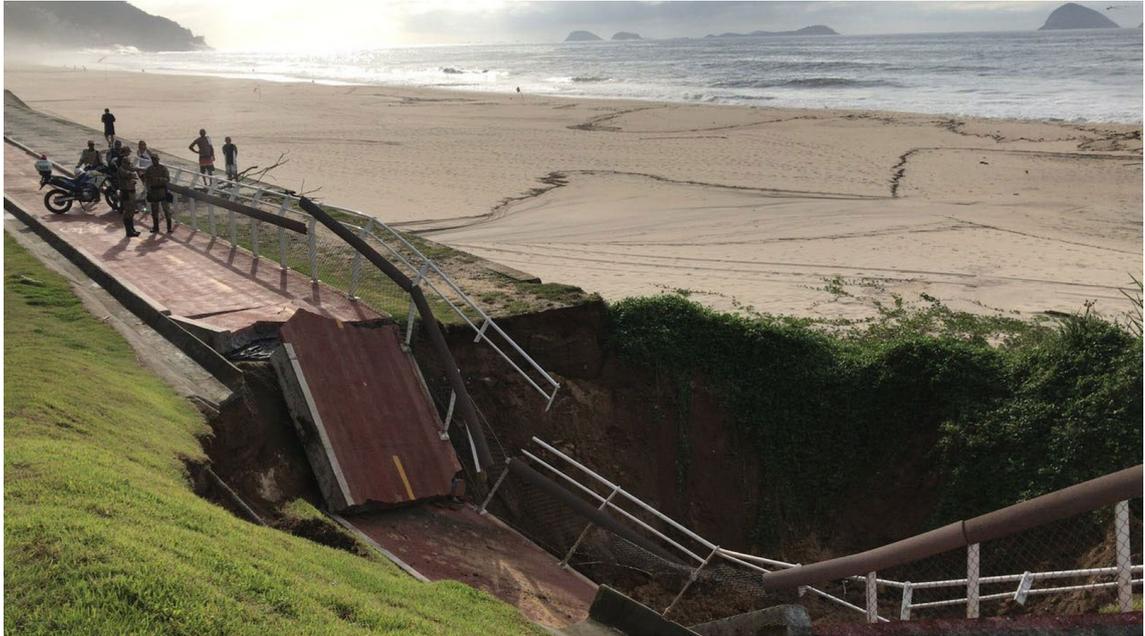
Imagem do desabamento da Ciclovia Tim Maia na Praia do Pepino – São Conrado (Disponível em: <https://g1.globo.com/rj/rio-de-janeiro/noticia/ciclovia-tim-maia-desaba-novamente-no-rio.ghml>)

O rompimento do solo sofrido pela ciclovia, foi característico de uma erosão hídrica haja visto que o mesmo ocorreu após uma forte chuva na cidade do Rio de Janeiro. Dessa forma, é evidente que os sistemas que controlam os fluxos de água na cidade são sistemas deficientes e mal planejados para atender a tal demanda.

O segundo desabamento da ciclovia, poderia ter sido evitado se o levantamento geológico e esse comportamento hídrico do local em que a estrutura está condicionada tivesse sido efetivamente considerado de maneira adequada por parte dos órgãos responsáveis por sua execução. Como vimos os fatores hídricos e geológicos característicos do Rio de Janeiro criam uma dependência do preparo do solo para a edificação de tal estrutura, visto que as características naturais condicionam o solo natural a fatores significativos de fragilidade. Além disso a execução da construção em questão descarrega além do seu peso próprio, as cargas atuantes sobre ela, no solo original que apresenta todas essas características de mal comportamento, visto na imagem 4, onde fica claro a falha de execução cometida.
