Aplicações e Princípios do Sensoriamento Remoto 3

VERIFICAÇÃO DA INFLUÊNCIA DE ALTITUDES EM LEVANTAMENTO DE DEFEITOS EM PAVIMENTOS RODOVIÁRIOS COM AUXÍLIO DE VANT

RESUMO: A utilização de Veículos Aéreos Não Tripulados (VANT) está em ascendência no mundo e o emprego destes como ferramenta para obtenção de imagens fotogramétricas é uma realidade no contexto da Engenharia de Transportes. Dessa maneira, neste artigo foram utilizados um VANT Multirotor para obtenção de imagens de pavimentos flexíveis e softwares de plano de voo e processamento de imagens de uma determinada via da cidade de Fortaleza – CE. Assim, por meio de interpretação visual, foi possível identificá-las e medi-las no pavimento. Os voos foram feitos em três alturas sendo 30,

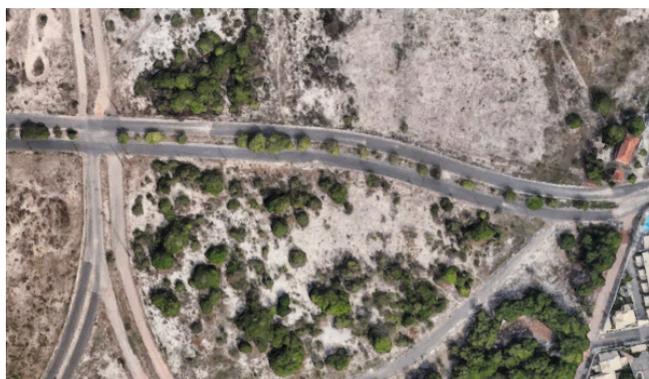
Como área de estudo, foi escolhido um trecho urbano de cerca de 400 metros de extensão, da Avenida Corrêa Lima. A via possui quatro faixas de tráfego, pavimentada em concreto asfáltico e com canteiro dividindo em duas pistas (Figura 1).

Figura 1. Trecho de estudo da Avenida Corrêa Lima.

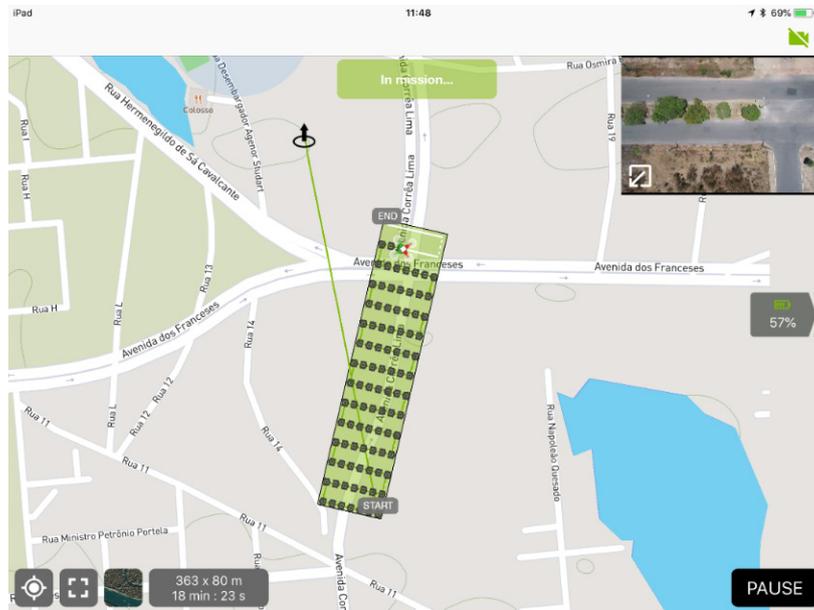
Figura 2. Plano de voo no *software* Pix4D.

Para o planejamento de voo foi utilizado o *software* Pix4D. Neste é possível selecionar a área que deseja sobrevoar e determinar o plano de voo e a altura desejada. Assim, o mesmo calcula automaticamente o *Ground Sample Distance* (GSD) que o levantamento terá. Sua interface é bastante rica, pois durante o voo é possível verificar onde estão sendo retiradas as imagens e o trajeto que o VANT irá fazer (Figura 2).

Antes do voo foram selecionadas as alturas de 30,40 e 50m de voo, velocidade e sobreposição das fotos, o *software* Pix4D estabelece, automaticamente. O tempo de levantamento, o GSD, quantidade de baterias necessárias e de imagens obtidas. Para o presente artigo foi estabelecido um único plano de voo para identificação dos defeitos de pavimento em um trecho de 400m de extensão, mantendo as mesmas faixas de sobreposição de 70 x 80 e velocidade rápida, variando somente as alturas.

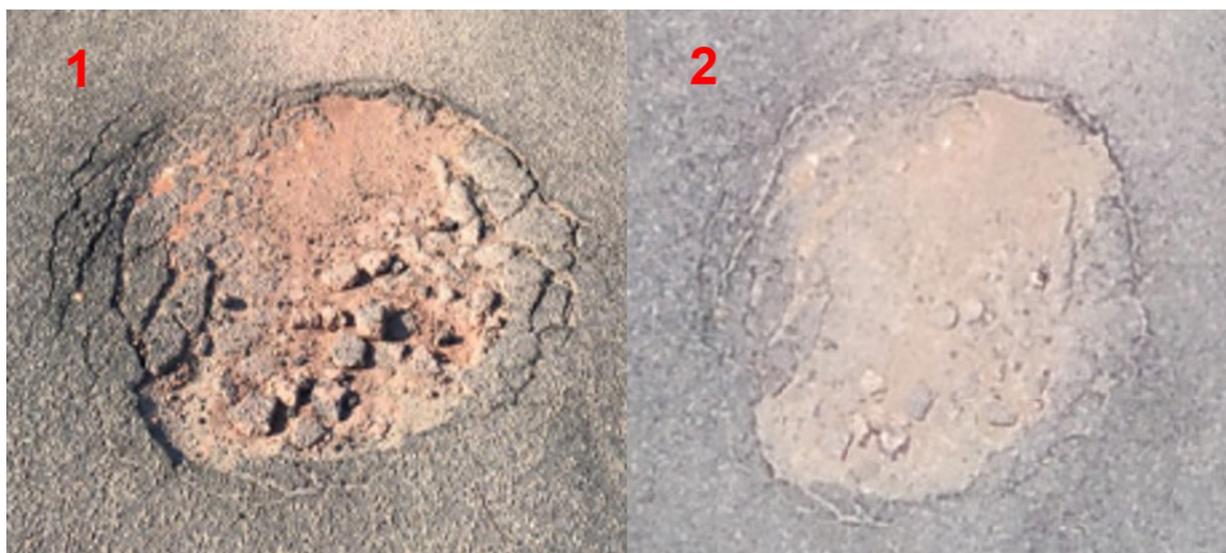
Figura 3. Comparação entre imagens de panelas.

Para analisar os defeitos presentes na via, os mosaicos fotogramétricos foram interpretados e mensurados. Dessa forma foi possível verificar defeitos do tipo panelas e remendos, visto que esses são os mais presentes na localidade, foram analisadas 7 panelas e 10 remendos na localidade. A Figura 3 apresenta um comparativo entre a imagem de uma panela na localidade (1) e a mesma quando processado o mosaico (2), esses defeitos são geralmente originados pela degradação do pavimento por diversos fatores, como sub dimensionamento da estrutura e condições ambientais.

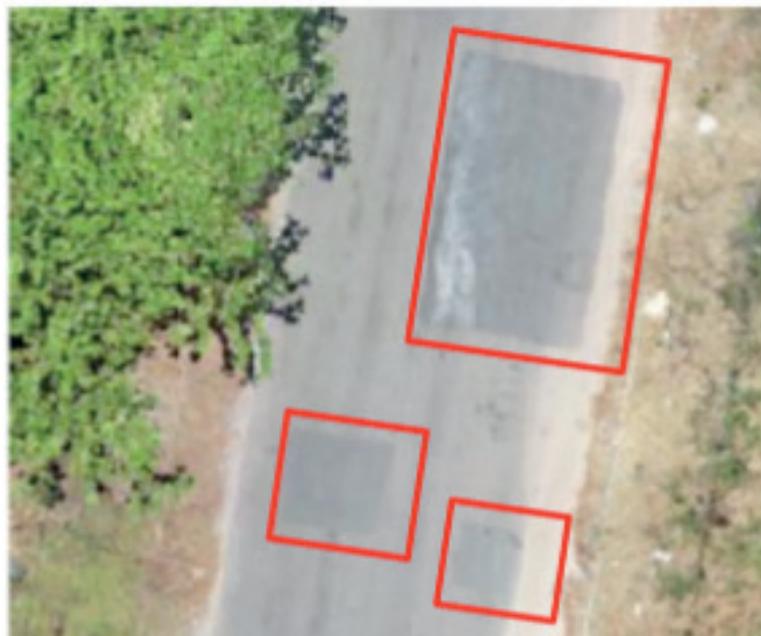
Figura 4. Regiões com remendo visualizadas no mosaico.

Também foi possível verificar as regiões com a presença de remendo pela Figura 4. Esse defeito é uma restauração asfáltica, ou seja, na localidade panelas eram presentes e foram feitos serviços para repara-las. Caracteriza-se como defeito, pois esse muda o nivelamento do pavimento, causando desconforto para o usuário da via.
