# Arquitetura e Urbanismo: Forma, Espaço e Design

## **CAPÍTULO 9**

# AUTENTICIDADE EM RISCO ONDE ESTA O ARCO? O GATO COMEU!

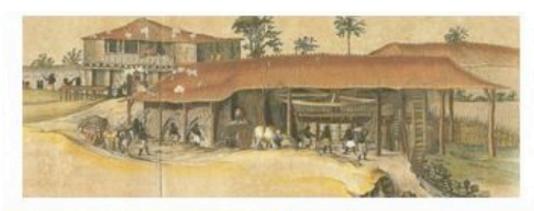
Figura 1: (acima) – Mapa ilustrado por Frans Post, moenda movida a água. Fonte: Pires; Gomes, *op.cit.*, p. 17; (abaixo a esquerda) – Fábrica do Engenho Acerto em Vicência (PE), observa-se a introdução da chaminé na tipologia construtiva, assim como, a integração harmoniosa com a paisagem, aspecto, que não foi buscado deliberadamente. Fonte: Pires; Gomes, *ibidem.*, p. 30; (abaixo a direita) – Trapiche urbano na área histórica da cidade de Laranjeiras (SE), remanescente representativo deste tipo de edificação no nordeste brasileiro no século XVIII/XIX. Fonte: Silva, jan. 2014.

As edificações urbanas alcunhadas de Trapiches devem ter sua origem etimológica nesta condição, fato é que não se registrou nestas edificações na cidade de Laranjeiras resquícios de locais que faziam a purga ou o cozimento (refinamento), no entanto, em algumas destas edificações, chamadas pelo senso comum de Trapiches, foram encontradas moendas de pedra que podem ser originalmente destes locais; no entanto, estes aspectos requerem aprofundamento de investigações arqueológicas para confirmar estas hipóteses (Figura 1).

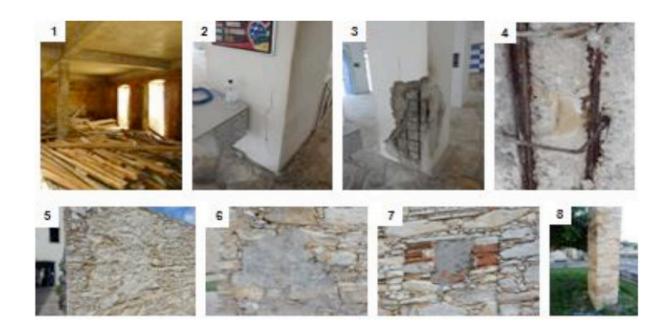
Figura 4: 1- (Re)invenção do Casarão 159; 2- Fissuramento na coluna do Casarão 159; 3-Investigação do fissuramento demonstrando o simulacro de coluna de Trapiche; 4- Estado de degradação da ferragem da coluna. Fontes: acervo UFS em março 2008; Silva, nov. 2018 e mar. 2019. 5- Preenchimento dos embrechamentos dos muros de pedra com argamassas a base de cimento após limpeza destrutiva com jato de água de alta pressão; 6- Argamassa cimentícia nos preenchimentos provocando deformações e mudança da coloração; 7-Insistência no erro com o uso de cimento para preenchimentos; 8- Deformação total da superfície da coluna com argamassas que não dialogam com a estética e vetustez do objeto, perda da autenticidade; Fontes: Silva, mar. 2019. 9- Estado do Arco em 2008 mantendo a autenticidade e o significado da vetustez de um Trapiche; 10- Estado do Arco em 2016 entrando em colapso final, nenhuma ação de conservação deste o início de 2013 quando começou a apresentar problemas estruturais; 11- Queda do Arco as vésperas da comemoração dos dez anos de inauguração do Campus em 2017; 12- Onde está o Arco? Fontes: Acervo UFS mar. 2008; Silva, ago. 2016, abr. 2017, abr. 2019. 13- Desestabilização estrutural da coluna de pedra (3º coluna); 14- Parte faltante desta (lacuna) pode estar gerando esta instabilidade; 15-Instabilidade estrutural em outra coluna, já ocorreu um afastamento de mais de 10 cm na parte superior; 16- Imperícia técnica com a colocação de uma calha (bica). Fonte: Silva, abr. 2019.

Um elemento exemplificador marcante deste juízo surge pela degradação que apareceu há alguns anos em uma das colunas de sustentação do Casarão 159; esta edificação na sua parte interna foi totalmente construída, apenas as paredes do casco externo (ruínas) foram aproveitadas como proposta de "reabilitação" da edificação histórica; no entanto, a parte interna foi construída com elementos que são simulacros dos antigos Trapiches, ou seja, pilares grossos e espalhados pela espacialidade interna do vão; um destes pilares começou a apresentar fissuras, ao se abrir esta fissura notou-se que por dentro existe um pilar com dimensões menores e uma camada de concreto magro amarrado por uma "gaiola" de ferro forma e compõe

A ausência de ações de conservação preventiva no Campus de Laranjeiras atinge neste momento uma situação de preocupação, iniciado pela perda de um dos arcos, ocorrido em abril de 2017, sendo que este arco que se perdeu, apesar de anos apresentando degradações, nunca foi alvo de nenhuma ação de conservação, reparo ou consolidação, assim como, após a sua queda nenhuma ação foi promovida no sentido de estudo ou possibilidade de sua reintegração e consolidação das paredes que restaram; as ações de reparos realizadas em 2018, parecem não atender as questões norteadoras da conservação e restauro de edificações históricas, uma vez que, as degradações provocadas por umidades, fissuras e agora o aparecimento de instabilidades em algumas das colunas de pedra parecem querer, insistentemente, colocar em risco o principal remanescente verdadeiro da autenticidade do Trapiche (Figura 4).
