Arquitetura e Urbanismo: Planejando e Edificando Espaços 3

ARQUEOLOGIA DA ARQUITETURA DECORATIVA: A POLICROMIA DO RETÁBULO DO ALTAR-MOR DA IGREJA DA ORDEM TERCEIRA DE SÃO FRANCISCOS DA PENITÊNCIA EM FLORIANÓPOLIS/SC

RESUMO: Esse artigo é decorrente do trabalho de investigação e intervenção de restauro desenvolvidos na obra de conservação e restauro da Igreja da Ordem Terceira de São Francisco da Penitência em Florianópolis/SC. O conteúdo destaca a policromia do retábulo do Altar-mor, através da aplicação dos conhecimentos referentes a arqueologia da arquitetura, analisando os distintos períodos cromáticos encontrados na sua policromia ao longo das diferentes intervenções sofridas no retábulo. Cada período histórico refletiu diferentes formas e estilos cromáticos específicos, as informações gráficas desenvolvidas servem para conscientizar a sociedade sobre o interesse e as ações que valorizam o patrimônio-cultural, contribuindo com o amadurecimento social da comunidade e valoriza as instituições, empresas e profissionais que trabalham na conservação e disseminação do patrimônio.

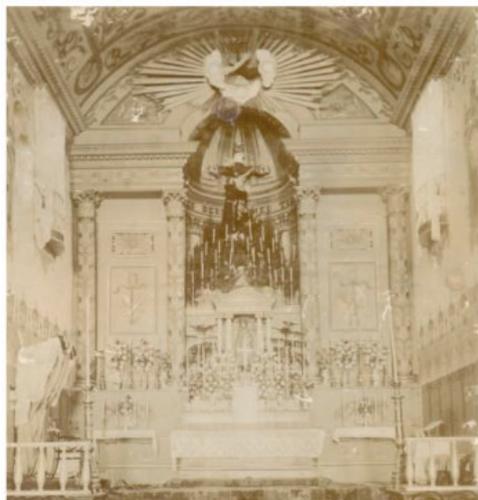
O Retábulo do Altar-mor apresentava vestígios de tinta à base de óleo com fundo em tom de marrom claro e com motivos decorativos geométricos em tons de dourado, abaixo da platibanda, entre as colunas.

Nos degraus do trono, apresenta decoração geométrica representando flores nas cores verde e vermelho sobre fundo em cinza claro. Os ornatos esculpidos possuem douramento e as colunas apresentam uma pintura decorativa com motivos fitomórficos, folhas de acanto e volutas coloridas, conforme as figuras abaixo (01, 02 e 03).

Figura 01. Documentação fotográfica do retábulo do Altar-mor da Igreja de São Francisco da Penitência datada do início do século XX.

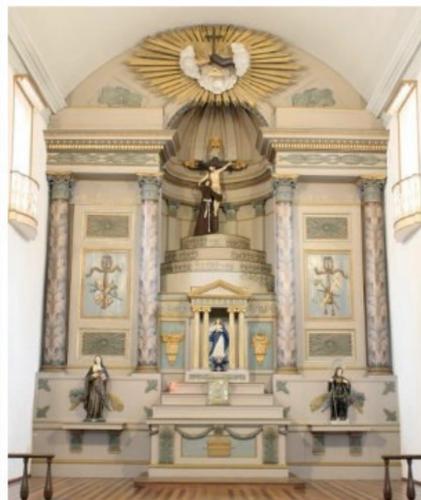
Figura 02. Fotografia do resultado final da intervenção de restauro do Altar-mor da Igreja de São Francisco da Penitência.

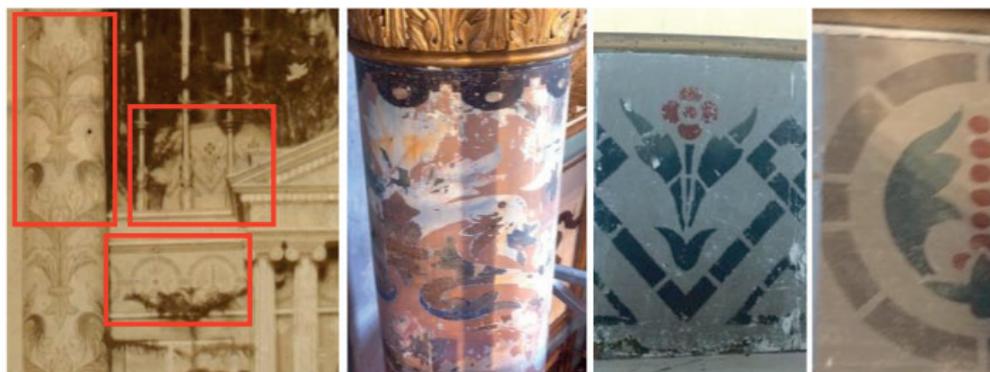
Figura 03. Detalhes da foto antiga do retábulo, comparados com detalhes da camada de pintura encontrada nas prospecções.

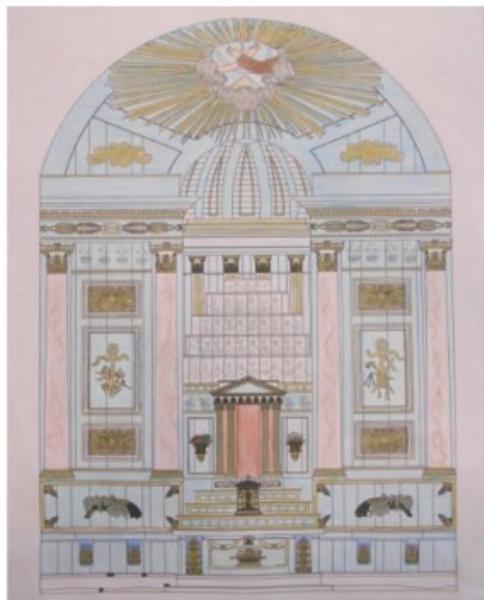
O segundo possível momento encontrado no Retábulo do Altar-mor apareceu após a remoção das camadas de repinturas com tintas sintéticas, chegando a uma camada de pintura provavelmente a base de óleo. Essa camada tem o fundo em tons de azul claro, com motivos decorativos em forma de pequenas cestas com flores e as colunas apresentam uma pintura em forma de marmorizado, em tons de rosa claro.

uma pintura em tons de azul esverdeado, flores coloridas e dourados, conforme figuras 04, 05 e 06.

Figura 04. Representação gráfica do retábulo do Altar-mor, possivelmente do segundo momento cromático datado do ano de 1940.

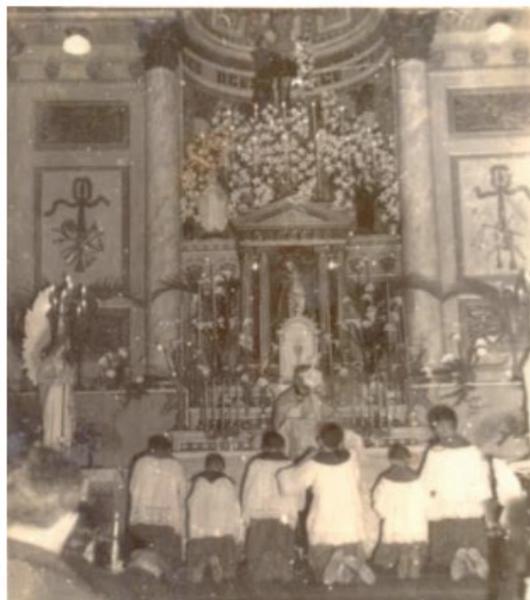
Figura 05. Documentação fotográfica do retábulo do Altar-mor da Igreja de São Francisco da Penitência datada de 1940.

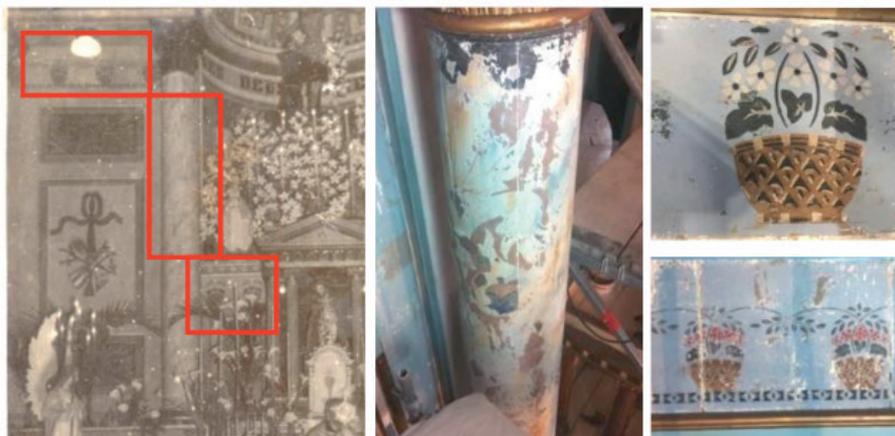
Figura 06. Detalhe da foto antiga do retábulo, comparado com detalhes da camada de pintura encontrada nas prospecções.

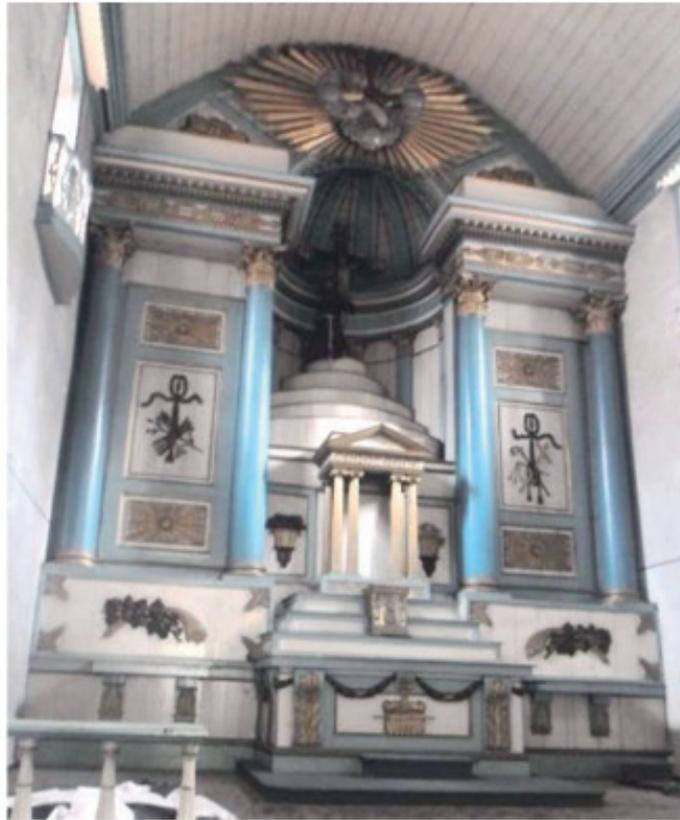
o terceiro momento e mais recente, apresentava uma cobertura de repintura grosseira generalizada com fundo de tinta sintética na cor branca fria, ornamentos dourados, possivelmente, com purpurina dourada oxidada e detalhes de molduras e coluna com tinta sintética na cor azul claro, conforme figura 07.

Figura 07. Fotografia do estado de conservação do retábulo do Altar-mor da Igreja de São Francisco da Penitência, referente a repintura mais recente, possivelmente datado de 1980.
