Arquitetura e Urbanismo: Planejando e Edificando Espaços 3

ACESSIBILIDADE EM PATRIMÔNIO CULTURAL: ANÁLISE DO CENÁRIO DO CONJUNTO FRANCISCANO EM JOÃO PESSOA-PB, POR PORTADORES DE DEFICIÊNCIA OU MOBILIDADE REDUZIDA

3 | AVALIAÇÃO DO ESPAÇO

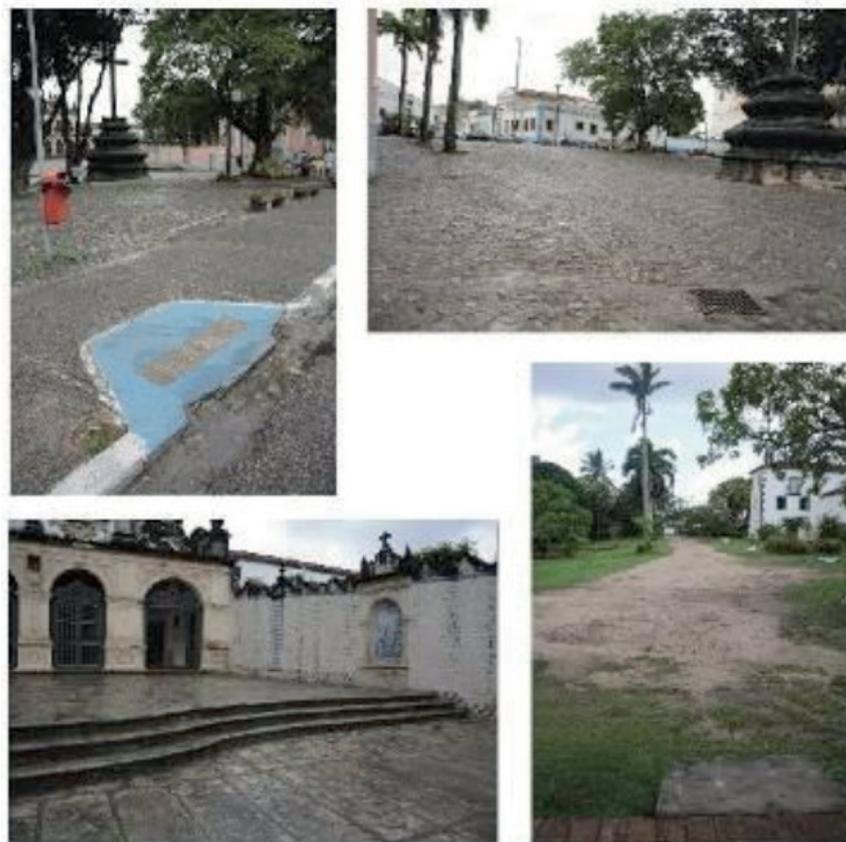
Figura 2: Acesso externo do Conjunto Franciscano

Não foi identificada nenhuma faixa de pedestre que dê suporte as 4 rampas (figura 2) existentes na calçada de acesso ao centro cultural. Apenas em duas, foi constatado a faixa tátil de alerta para a orientação e identificação aos deficientes visuais, e no geral, constatamos o estado degradado destes equipamentos.

A inclinação existente no percurso realizado até a fachada do centro (figura 3), torna indispensável o cuidado para que não se perca o controle de velocidade, em uma cadeira de rodas, por exemplo, além de piso inapropriado (pedras desniveladas).

Os dois lances de escada (figura 4), com piso entre 0,485m e 0,510m, e espelho de 0,215m e 0,230m, e sem a presença de corrimãos em sua extensão, foge do que a NBR 9077(ABNT, 2001) e a NBR 9050(ABNT, 2015) propõe como parâmetros, sendo dimensionamento apropriado do piso: $0,28m \leq p \leq 0,32m$ e espelhos: $0,16m \leq e \leq 0,18m$. (2001, p. 09; 2004, p. 61)

Este vai ser o primeiro obstáculo mais evidente da acessibilidade no acesso, não disponibilizando nenhuma outra forma de vencer os lances de escada, com rampas ou corrimões, mesmo que provisório ou removíveis, ou uma outra forma que não interfira no bem tombado. Devemos ressaltar a existência de uma via secundária pela Rua Gama Rosa, por trás do conjunto, mas fomos informados pela guia presente, que sua utilização não é permitida livremente, visto que a administração tenta assim evitar a dispersão dos visitantes na região, medida tomada para prevenir possíveis incidentes. Porém, em casos extremos, a passagem poderá ser liberada para tráfego de carros, com aviso prévio.

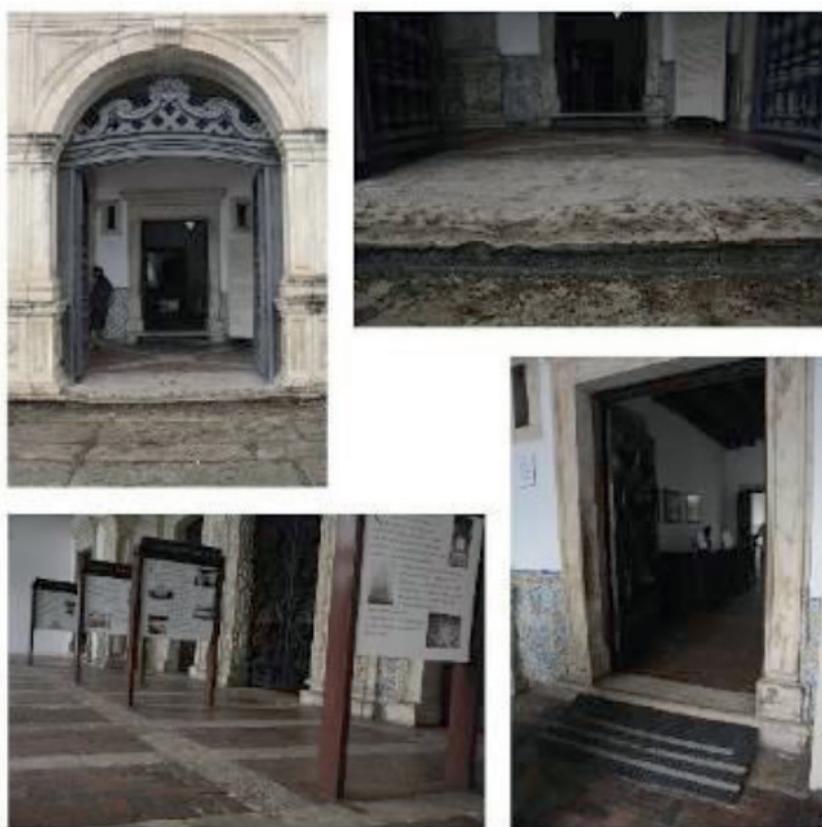
Figura 3: Contexto histórico do centro em totens

No Galilé (figura 6), possuem fixados 5 totens, expondo de maneira escrita e visual, o contexto histórico do Conjunto Franciscano. Este meio utilizado para a exposição de informações, trata-se de uma problemática a partir do momento que se analisa isoladamente públicos diversos. Podemos citar neste momento, o êxito que se tem do equipamento usado, quando é visto pelo público que possui alguma deficiência auditiva, utilizando das imagens e escrita, para obter o conhecimento ali exposto. Porém, quando se tratar da deficiência visual, esta encontra a dificuldade de autonomia, sendo necessário o auxílio naquele momento. Vale salientar, que os guias do local, só se encontram disponíveis para o acompanhamento dos visitantes a partir da recepção, ambiente posterior ao descrito atualmente. É válido deixar aqui o questionamento de que, se tratando de um equipamento implementado no edifício

histórico (sem informações da data exata), o mesmo poderia sofrer modificações e então ser inserido como solução permanente, o sistema Braille - escrita e leitura em relevo - utilizada pelos deficientes visuais.

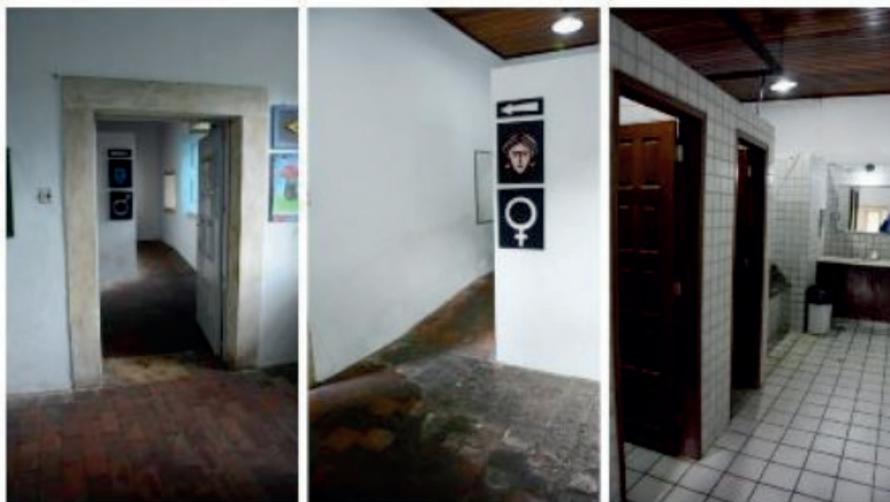
Figura 4: WC Masculino e Feminino

No banheiro, as portas atendem as exigências da NBR 9050, ocorrendo o mesmo na dimensão da rampa que dá acessos aos espaços privativos com os acentos sanitários e a bancada da pia, tanto no banheiro feminino quanto no banheiro masculino. Encontramos apenas divergências na zona da bacia sanitária, fora da determinação de área mínimas para circulação de cadeira de roda.

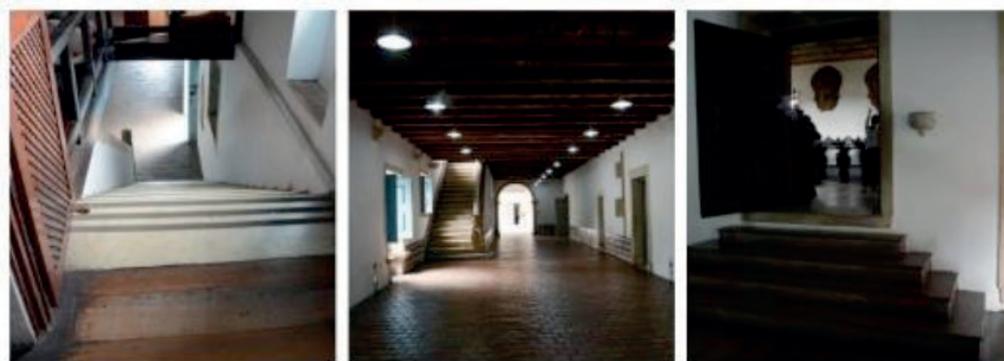
Figura 5: Escadas para piso superior, degraus para sala de couro e descida para piso inferior, respectivamente

No geral, foi notável observar as superfícies irregulares e com desníveis, com a presença de diversos tipos de pavimento, tanto no adro como nas instalações internas do Centro Cultural. Além da vasta existência de degraus em todo centro, balcão da recepção não adaptada, falta de treinamentos específicos dos guias para atendimento dos visitantes, como a Língua Brasileira de Sinais – LIBRAS e outros procedimentos para atendimento de pessoas com alguma deficiência ou restrição, onde é indispensável uma solução paliativa.
