# A Aplicação do Conhecimento Científico na Engenharia Civil

## ANÁLISE DE PAVIMENTO FLEXÍVEL PELO MÉTODO PCI: ESTUDO DE CASO DE DOIS TRECHOS DA PE-112

## FLEXIBLE PAVEMENT ANALYSIS BY PCI METHOD: CASE STUDY OF TWO SECTIONS OF PE-112

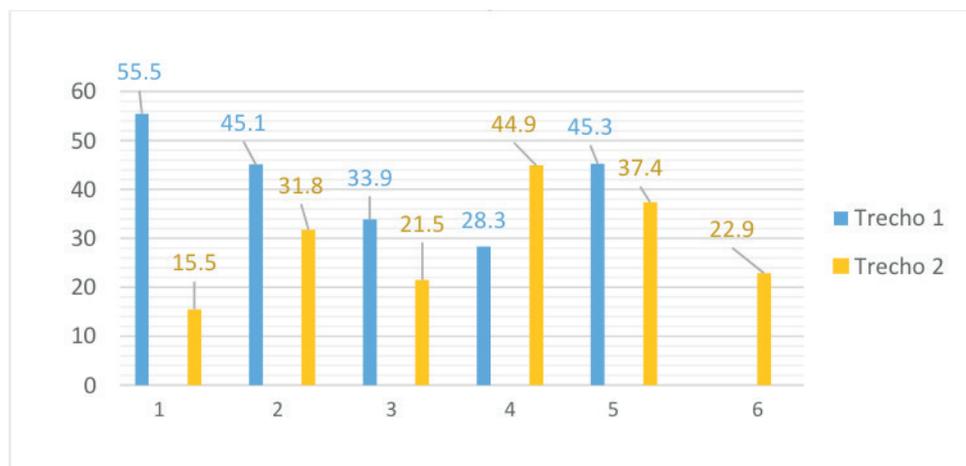
Gráfico 1 – Valores do PCI para os 2 trechos analisados

Logo, pelo Gráfico 1, têm-se a comparação dos valores de PCI dos subtrechos dos dois trechos analisados. Onde o Trecho 2 apresentou subtrechos mais degradados que no Trecho 1.

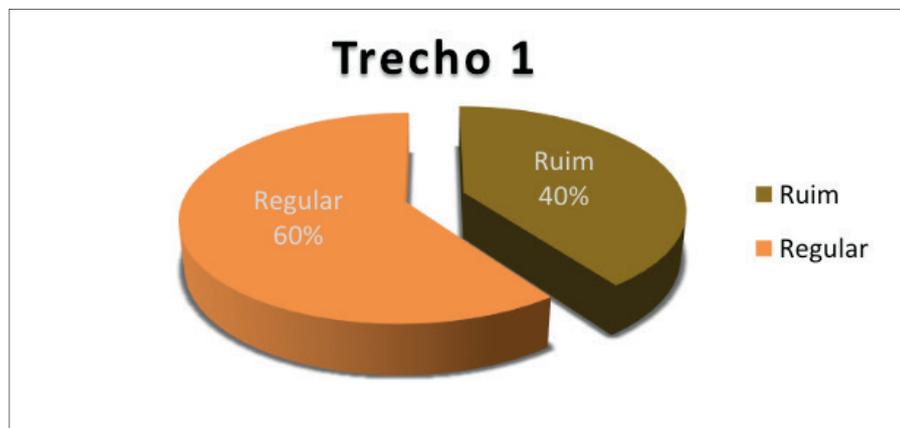
Gráfico 2 - Percentual de classificação da condição do pavimento do Trecho 1

Com base nos valores obtidos de PCI tem-se que para no Trecho 1, 60% do trecho foi classificado como regular e 40% como ruim, como mostra o Gráfico 2.

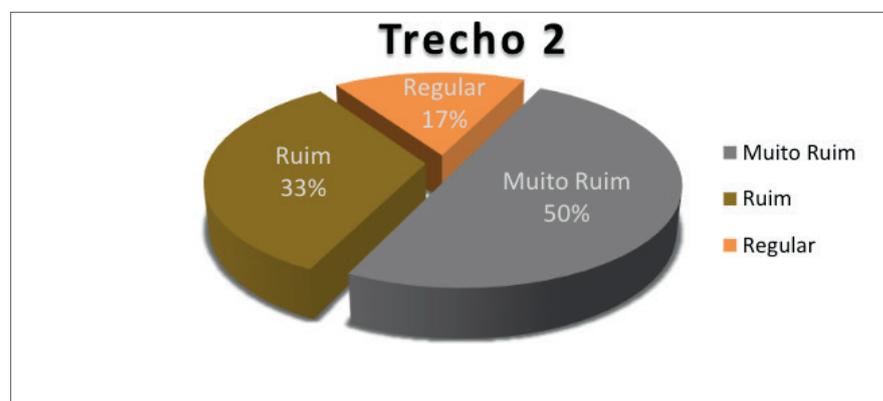
Gráfico 3 – Percentual de classificação da condição do pavimento do Trecho 2

Já para o Trecho 2 conforme o Gráfico 3, 33,33% foi classificado como ruim, 50% como muito ruim e 16,7% como regular.

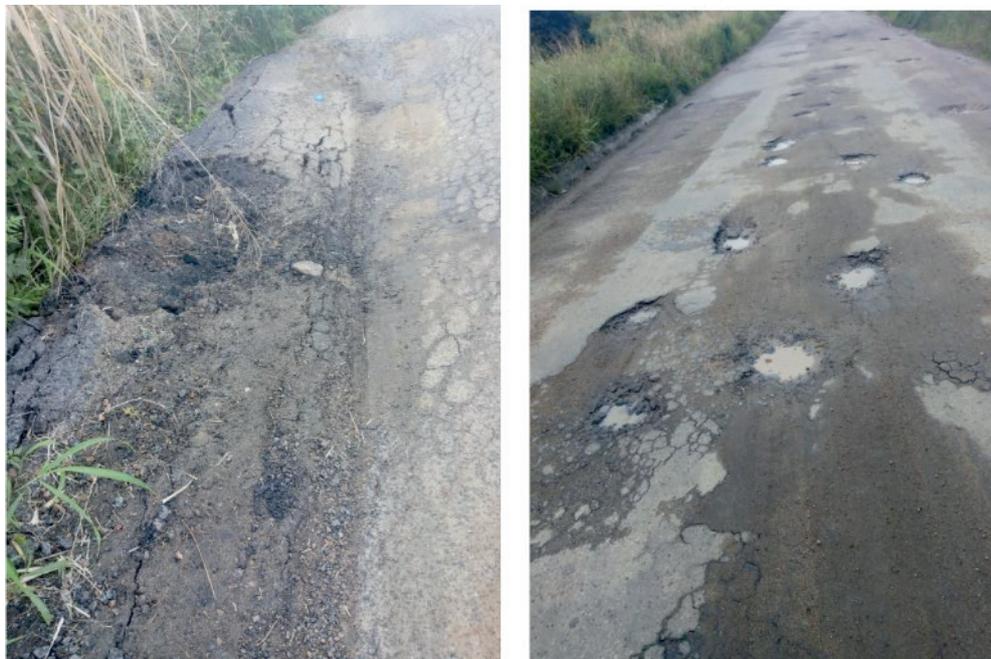
Figura 2 – Seções de alto estado de degradação nos Trechos analisados

Nos trechos analisados foram encontrados diversos tipos de defeitos, de severidade baixa a alta, a Figura 2 demonstra uma das seções mais degradada de cada trecho analisado. A Figura 2 (a) mostra uma elevação de severidade alta e trincas tipo couro de crocodilo de severidade baixa, encontradas no Trecho 1. E a Figura 2 (b) mostra diversas painéis de severidade baixa a média, como um remendo e trincas tipo couro de crocodilo de severidade média, encontrados no Trecho 2.

(a) Elevação e trinca tipo couro de crocodilo da seção 37 do Trecho 1 (b) Painelas da seção 2 do Trecho 2

O Trecho 2 se mostrou como o mais degradado, aonde seus subtrechos obtiveram valores de PCI mais baixo que no Trecho 1. Porém, apesar do Trecho 1 não ter se apresentado como o mais degradado, foi possível notar que este possui uma diversidade maior de tipos de defeitos, além de um grande número de remendos, o que já diminui a qualidade de rolamento do pavimento.
