Sítios Históricos e Centros Urbanos

AVALIAÇÃO DO DESEMPENHO DE BIOTÉCNICAS NA PROTEÇÃO E CONSERVAÇÃO DE ENCOSTAS NOS QUINTAIS DO SÍTIO HISTÓRICO DE OLINDA

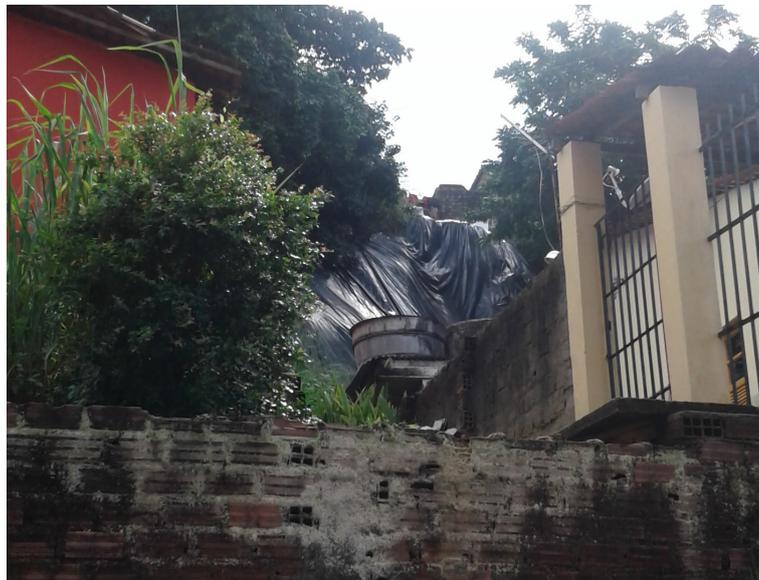
Figura 01 – Encosta recoberta com plástico no alto da sé em Olinda

Todavia, a preocupação que nos leva polemizar ora na academia é além da preservação do patrimônio, haja visto, está sendo neste momento fiscalizado pela SEPAC (Secretaria do Patrimônio e Cultura) e pelo IPHAN (Instituto do Patrimônio Histórico e Artístico Nacional) é a situação das encostas do sítio histórico de Olinda e dos bairros do entorno da área de tombamento do IPHAN. Apesar de que já identificados e mapeados pela defesa civil do município o acompanhamento é bastante falho e o monitoramento ambiental de estruturas significativa dos taludes deixa a desejar. Com ações de cobertura com plástico filme e algumas áreas isoladas no período de chuvas, as ações ainda se mostram muito rudimentares. O município ainda aposta em soluções de engenharia convencional que custam muito cara e o município não tem como arcar com estruturas deste porte, ficando aguardando por recursos da união. Enquanto a população destas encostas da cidade vive em pavorosa e o Patrimônio em Risco de perda total.

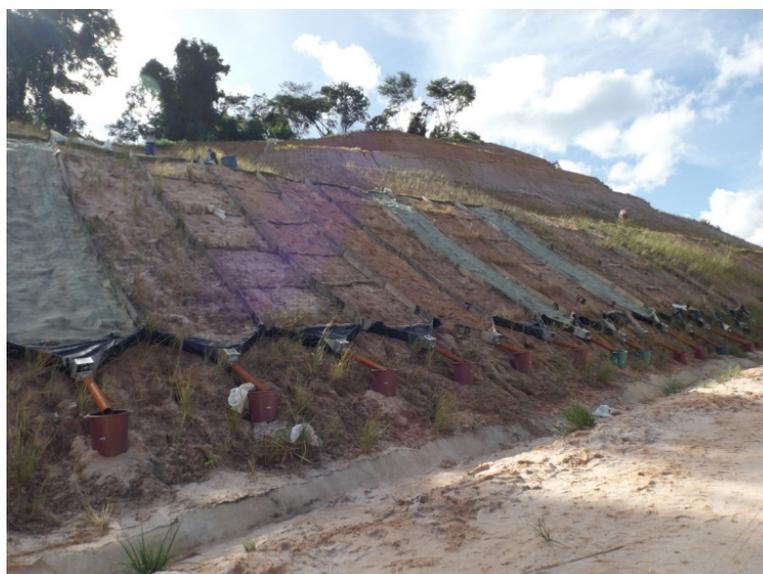
Figura 03, Modelo de Talude do experimento com parcelas implantadas.
Pesquisa e experimento do Autor

As parcelas serão instaladas no talude do Horto Del Rey, Olinda – Pernambuco. Para avaliação da perda de solo será usada a Equação Universal de Perda de Solo (USLE). A hipótese a ser verificada será a de que diferentes tipos de coberturas e combinações contribuem para minimizar as perdas de água e de sedimentos, conservando e protegendo os taludes do Sítio Histórico de Olinda. (Figura 03).

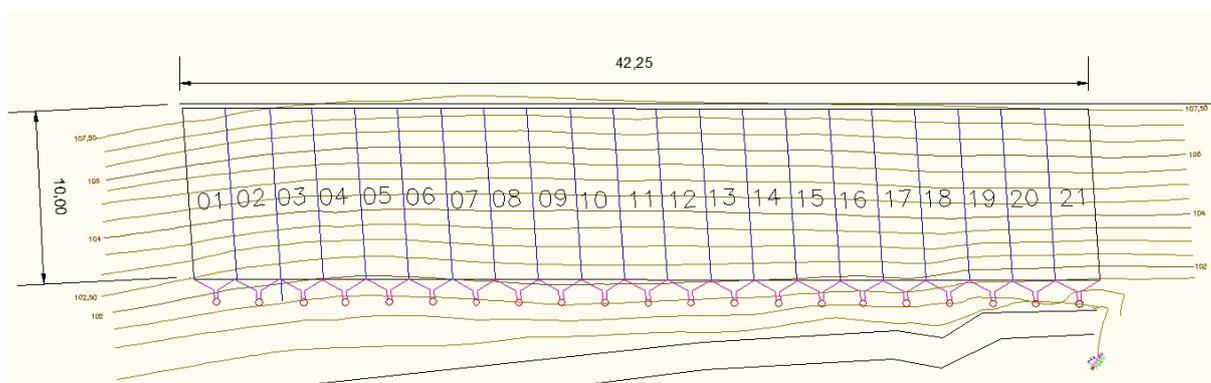
Figura 04 delimitação das Parcelas
Fonte: Desenho do Autor em AUTOCAD

Serão delimitadas em encosta em processo de erosão ainda na fase de sucros dentro do perímetro do Horto Del Rei, 21 (vinte e uma) parcelas experimentais no talude degradado próximo ao farol de Olinda. Cada parcela apresentará área aproximada de 20,0 m², sendo 10,0 m de comprimento e 2,0 m de largura. Com o objetivo de evitar possíveis interferências entre os tratamentos, cada parcela será isolada por uma lâmina de madeira de 30 cm, tipo compensado naval, encravada no terreno entre o substrato com profundidade de 10 cm. As parcelas serão distribuídas de forma que as mesmas fiquem adjacentes e no mesmo sentido do declive do talude. Na distribuição das parcelas serão sorteadas uma a uma não permitindo que duas tipologias iguais fiquem juntas. (Figura 03)
