Sítios Históricos e Centros Urbanos

O IMPACTO DAS INUNDAÇÕES SOBRE ALVENARIAS HISTÓRICAS EM TIJOLO CERÂMICO: A DESTRUIÇÃO GRADATIVA DO SÍTIO HISTÓRICO DE SANTA LEOPOLDINA [ES]

RESUMO: Este artigo discute os impactos de eventos meteorológicos extremos, especialmente precipitações elevadas e inundações sobre sítios históricos situados em margens de rios, no que se refere à conservação das alvenarias históricas. No Brasil os principais eventos classificados como desastres naturais se relacionam à dinâmica externa da Terra, como inundações e enchentes, escorregamentos de solos e/ou rochas e tempestades, resultando em grandes perdas, inclusive para o patrimônio cultural. Em particular, esta discussão aborda a degradação causada pelas inundações do Rio Santa Maria da Vitória sobre as edificações do Sítio histórico de Santa Leopoldina, fundado em 1860, no estado do Espírito Santo e protegido pelo Conselho Estadual de Cultura. Considerando a escala do edifício, este trabalho analisa os tijolos

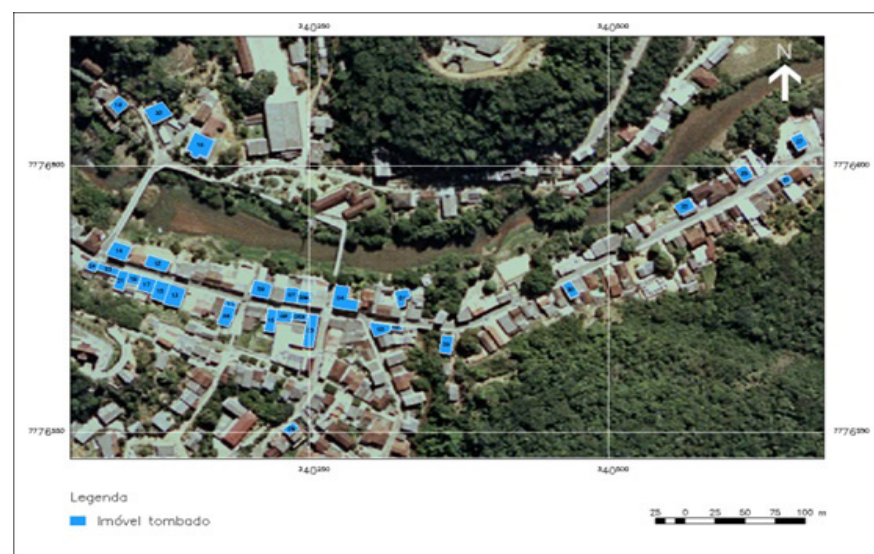
Figura 1 - Imóveis tombados no Sítio Histórico e sua relação com o Rio Santa Maria da Vitória.

Santa Leopoldina é estruturada em torno do Rio Santa Maria da Vitória, cuja nascente origina-se na Serra do Garrafão, no município vizinho de Santa Maria de Jetibá, e deságua na Baía de Vitória, tendo 122 km de extensão territorial. O núcleo urbano situa-se estrategicamente nas proximidades do ponto em que o rio se torna navegável, até a Baía de Vitória, escolhido em vista da relação econômica como entreposto comercial, até a segunda década do século XX. Este núcleo urbano - centro da cidade - resguarda seus ares de cidade do início do século XX, com sua configuração urbana constituída, em grande parte, pelos sobrados e casarões ao longo da área central, chamada de Sede. Nesse contexto, trinta e oito imóveis estão protegidos na esfera estadual pelo processo de tombamento realizado pelo Conselho Estadual de Cultura (Figura 1), por meio da Resolução nº 5/193, e conforme inscrição no Livro do Tombo Histórico nº 32 a 68, folhas 4v a 7v (SILVA et al, 2013).

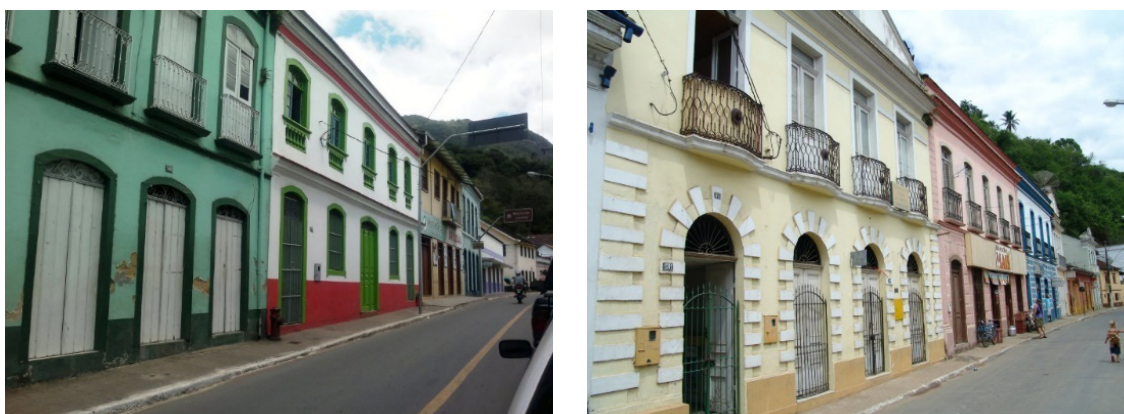
Figura 2 - Edificações remanescentes do auge econômico do núcleo urbano de Santa Leopoldina.

Na arquitetura urbana, os colonos alemães constroem uma arquitetura muito mais portuguesa do que germânica, prevalecendo o modo colonial de erguer cidades, com sobrados regulares e justapostos (Figura 02) seguindo o alinhamento das vias (ESPÍRITO SANTO, 2009). Notam-se, também no segundo momento da ocupação, junto ao Porto de Cachoeiro, edificações predominantemente construídas em alvenaria estruturais com o uso de tijolos cerâmicos maciços. Nos sobrados, em muitos casos,

são usadas alvenarias de pedra no térreo e tijolos maciços no segundo pavimento, conforme análise das Fichas Cadastrais de Bens Culturais Imóveis, realizadas pela Secretaria de Cultura do Estado (SECULT) em 2008, conforme Acesso obtido através de visita ao Conselho Estadual de Cultura (CEC) em 03/03/14.

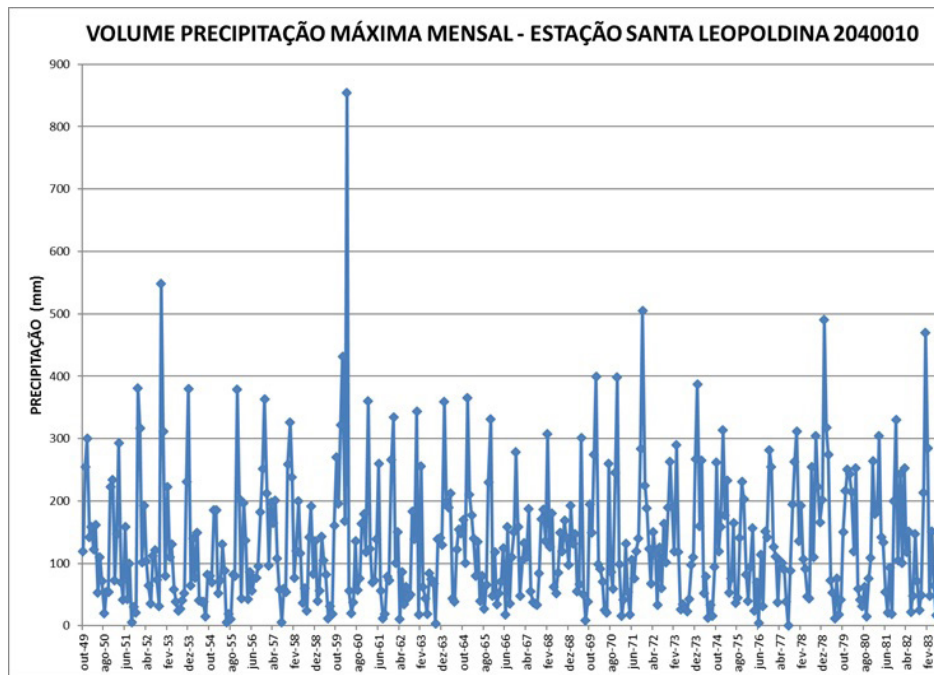
Gráfico 1 - Volume precipitação máxima mensal.

Gráfico 1 - Volume precipitação máxima mensal, continuação.

Com relação às informações climáticas, o núcleo urbano de Santa Leopoldina localiza-se na região de “*terras quentes, acidentadas e chuvosas*”, segundo classificação do Instituto Capixaba de Pesquisa, Assistência Técnica e Extensão Rural (Incaper), registrando temperatura mínima no mês mais frio de 11,0 – 18°C e temperatura máxima no mês mais quente de 30,7 a 34°C, conforme dados disponíveis no site do Instituto. Com base nos dados obtidos pela ANA, elabora-se um gráfico para analisar o volume de precipitação máxima mensal a partir de 1949 (Gráfico 01).

O Gráfico 01 demonstra que os picos de precipitação máxima mensal são em outubro de 1959 e dezembro de 2013. Contudo, destaca-se que a média mensal não reflete os valores absolutos diários; podendo incidir sobre a região grande volume de precipitação em poucos dias, permanecendo sem novas ocorrências durante vários dias. Sobre as inundações do rio Santa Maria da Vitória no núcleo urbano de Santa Leopoldina, elabora-se um gráfico a partir dos dados disponibilizados pela ANA referentes aos níveis máximos mensais atingidos pelo rio (Gráfico 02).

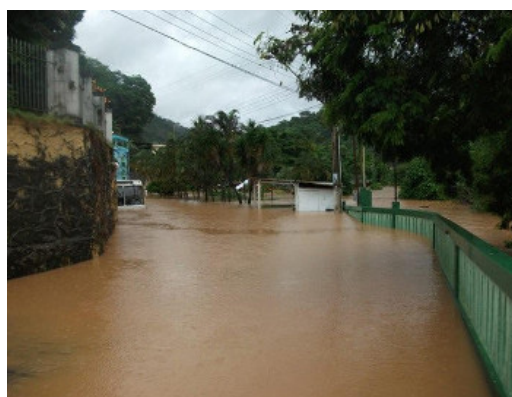
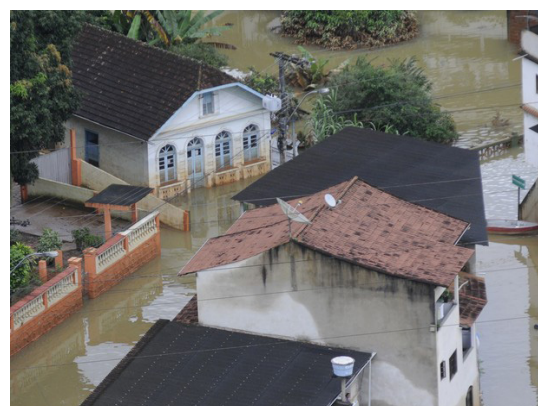
Figura 3 - Imagens da inundação de 2013.

É possível verificar inundações do rio Santa Maria da Vitória nos anos de 1960, 1992 e uma maior concentração de níveis altos no século XXI, destacando-se três inundações nos anos de 2009, 2012 e, a mais recente, de 2013 (Figura 03).

Portanto, verifica-se que, no século XXI, em um período de 17 anos, o núcleo urbano da cidade é atingido por três inundações do rio Santa Maria da Vitória. Tais eventos culminam na imersão e saturação em água das alvenarias dos imóveis históricos e impactam intensamente para a deterioração das edificações e do núcleo urbano de forma geral. Para compreender o impacto das inundações sobre as alvenarias, realiza-se a caracterização física de um grupo amostral do sistema construtivo predominante.

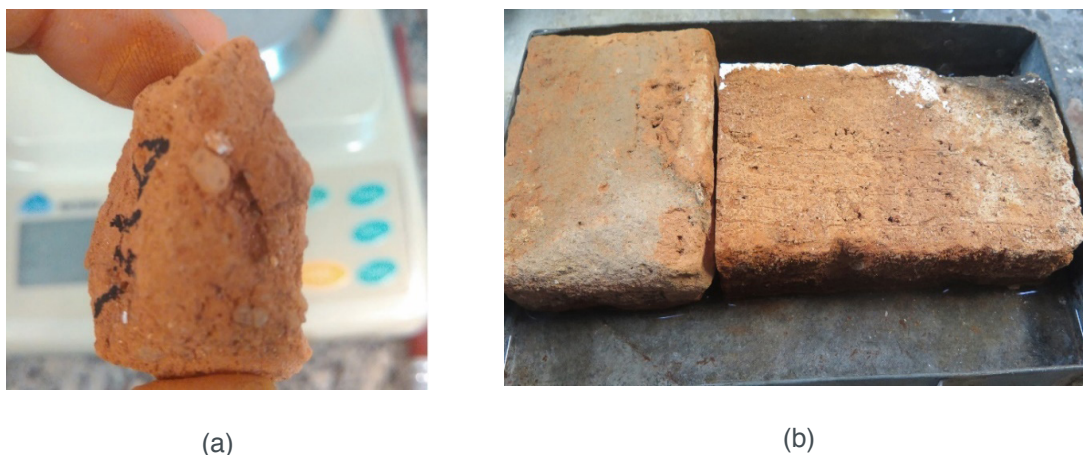
Figura 4 – (a) fragmentos de quartzo edificação 02. (b) tijolo da edificação 02 e edificação 03.

Em relação à análise macroscópica, a inspeção visual permite verificar fragmentos de quartzo, superfícies irregulares e pulverulência nas amostras (Figura 04).

Ainda com relação às diferenças encontradas na inspeção visual, cabe observar que os tijolos possuem colorações distintas, alguns com coloração bem mais avermelhada que outros. Além da quantidade de óxido de ferro, a cor vermelha ou marrom acentuada indica tijolos muito queimados, eventualmente com manchas irregulares em tonalidade cinza ou preta. Da mesma maneira, tijolos pouco queimados possuem coloração mais clara e são também mais porosos (SANTOS, 2012).

A inspeção visual dos tijolos também aponta diferenças na dimensão das amostras, cuja variação é significativa mesmo entre tijolos assentados na mesma edificação. Com relação ao elenco selecionado para amostragem, os tijolos possuem dimensões que variam entre 21 a 25 cm de comprimento, 13 a 15 cm de largura e 5 a 7 cm de espessura.
