A Aplicação do Conhecimento Científico na Engenharia Civil

ANÁLISE DE ESTUDO DO RECALQUE DE EDIFICAÇÃO SITUADA EM ZONA SUL DA CIDADE DE QUITO - EQUADOR

CASE OF STUDY OF THE SUBSIDENCE OF A CONCRETE BUILDING LOCATED IN THE SOUTHERN AREA OF QUITO - ECUADOR

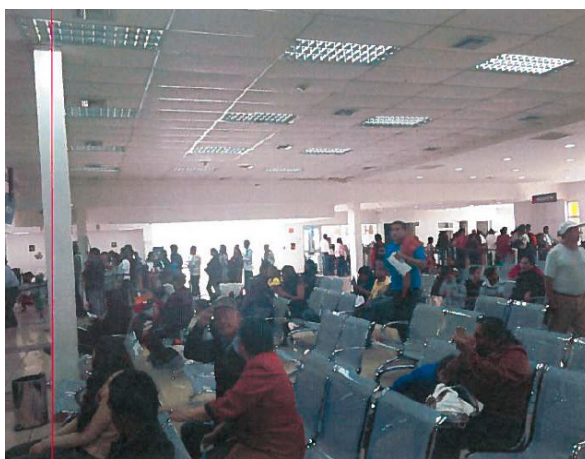
Figura 4: Inclinação de elementos estruturais;

O dano estrutural está relacionado diretamente com deslocamento excessivo devido à cimentação inadequada para a construção, sendo a causa das deformações que ocasionam danos em elementos estruturais e não estruturais, ocasionando que esses deslocamentos passem de inelásticos controláveis a incontroláveis (SNGR, 2013). A figura 4, mostra com referência à linha vermelha, o recalque da estrutura no térreo, com uma inclinação de aproximadamente 3° , onde a coluna apresenta uma inclinação excessiva e perigosa.

Por razões de alto custo de possíveis reabilitações do edifício em questão, priorizando-se a segurança a estrutura foi desocupada, justificando-se através dos resultados técnicos

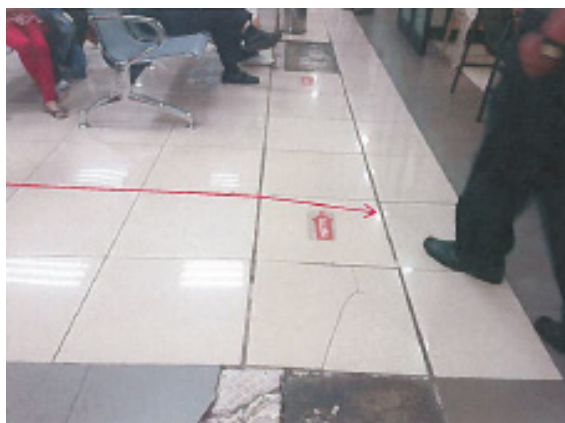
Figura 5: Rachaduras excessivas em pisos.

A zona estudada não segue o padrão de desenho tomando-se como base intervalos lineares de curvatura, onde há deslocamentos severos, neste caso, a estrutura trabalha com limite linear geométrico. Foram encontradas colunas colapsadas, paredes com desprendimento, rachaduras excessivas em pisos com medidas de 4×15 cm e falhas não estruturais (SNGR, 2013). Na figura 5, mostra-se o claro recalque e inclinação não uniforme, como consequência tem-se rachaduras excessivas ou totais no piso.
