A Aplicação do Conhecimento Científico na Engenharia Civil

PATOLOGIA EM LAJES MACIÇAS DE EDIFÍCIO EMPRESARIAL

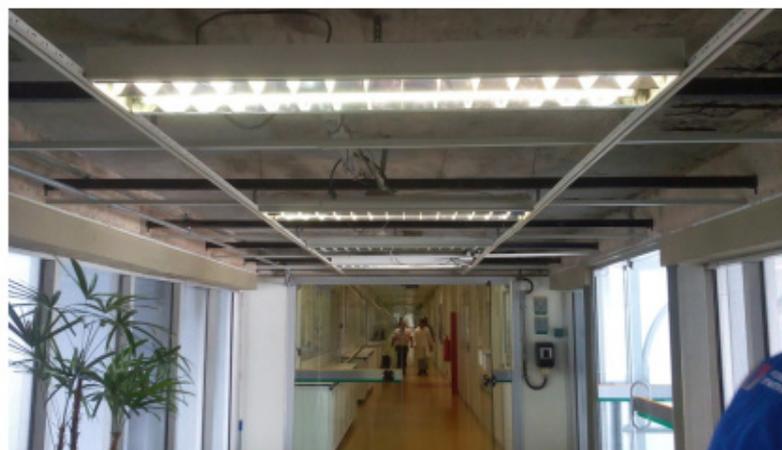
Trata-se de uma laje de concreto armado maciça, com idade próxima há trinta anos, parcialmente coberta, revestida em sua parte superior por manta asfáltica e uma camada de argamassa, ficando por tanto, a mesma exposta a ações do tempo como variações do tempo e condições climáticas. Na parte inferior cobre um corredor de área comum de acesso entre dois prédios, onde a sua superfície não recebeu nenhum tipo de revestimento. Como acabamento no local foi aplicado um forro na parte inferior do pavimento, o que impediu qualquer monitoramento visual da degradação ocorrida, devido a não existência de uma rotina de vistoria (manutenção preventiva) em lajes do complexo em questão. Laje degradada pelo intemperismo e deficiência na execução do projeto. A laje tem área total de 29,45 m², sendo sua extensão de 9,50 m e 3,10 m de largura.

Figura 01: Vista da face inferior da laje (Próprio Autor (2018))

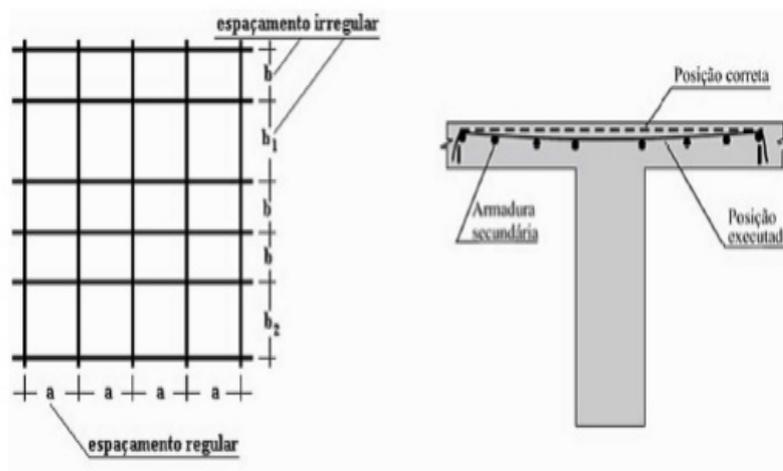
Figura 02: Espaçamento irregular e armadura irregular (Souza e Ripper (1998))

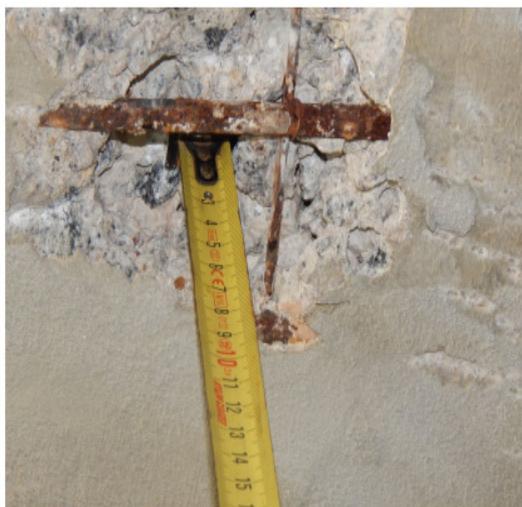
Figura 03: Falta cobertura de armadura (Próprio Autor (2018))

Classe de agressividade 2 – Moderada / Cobrimento das armaduras “recomendada” – Laje de concreto armado: 25 mm / Pilar e viga de concreto armado: 30 mm

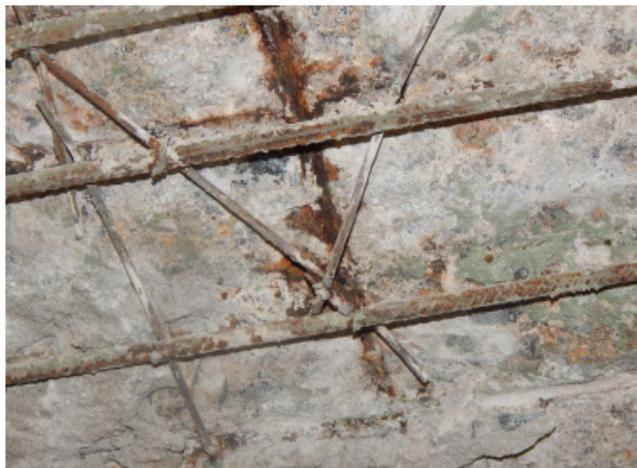
Figura 04: Ancoragem e espaçamento da armadura inadequada (Próprio Autor (2018))

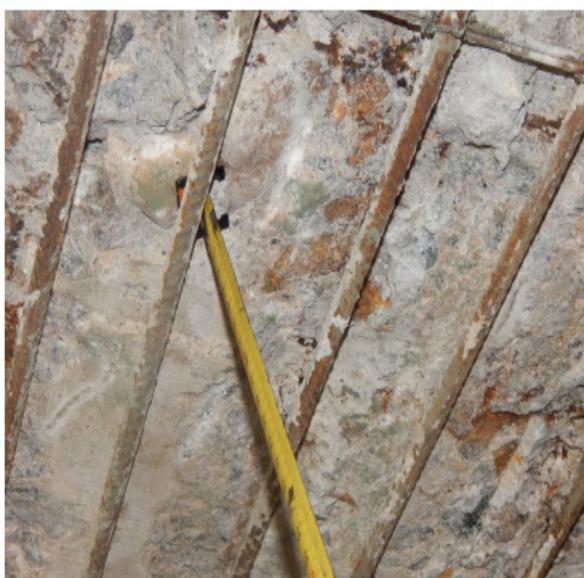
Na laje em questão foi detectada uma não conformidade granulométrica. Causando um falso preenchimento, deixando o ponto em questão sem resistência a qual foi dimensionada a laje.

Figura 05: Ausência de padrão granulométrico (Próprio Autor (2018))

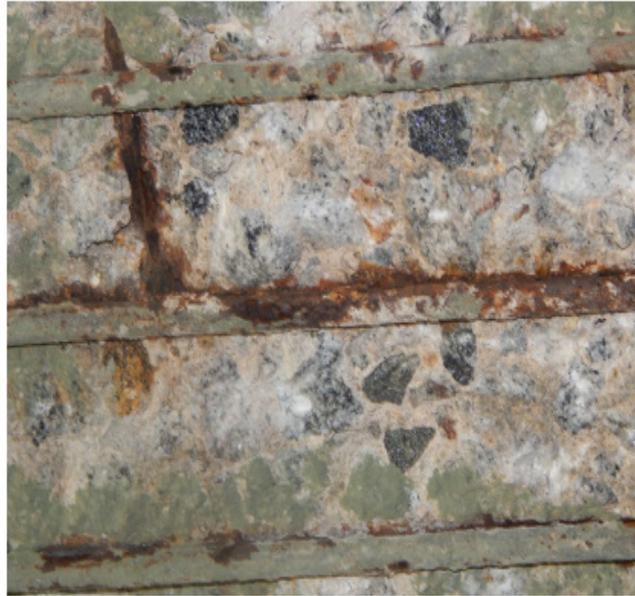
A manifestação patológica por falta de cobrimento de armaduras pode ser apresentada por:

- Impurezas nos materiais: madeira inserida na argamassa de proteção.
- Juntas de concretagem sem vedação e localizadas em pontos suscetíveis como descarga de coletores de águas pluviais.

- Falhas de ancoragem da manta asfáltica – instalação de equipamentos que não tem uma captação adequada de drenagem.
- Falhas de acabamento conduzindo as águas pluviais para nichos de acúmulo e um recolhimento de água pluvial mal dimensionado.

Figura 06: Ausência de padrão granulométrico (Próprio Autor (2018))

- Retirada das impurezas e preenchimento com argamassa polimérica.
- Limpeza das juntas e preenchimento com material betuminoso; desvio da captação de águas pluviais.
- Limpeza das juntas e preenchimento com material betuminoso; desvio da captação de águas pluviais.
- Refazer a camada de proteção para corrigir o caimento.

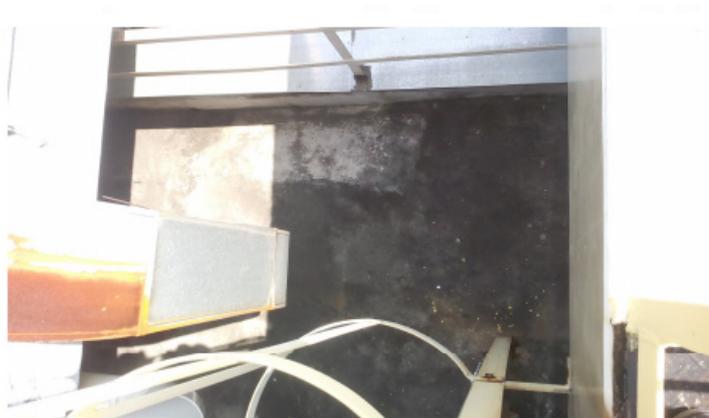
Figura 07: Desnível negativo no recolhimento de águas pluviais

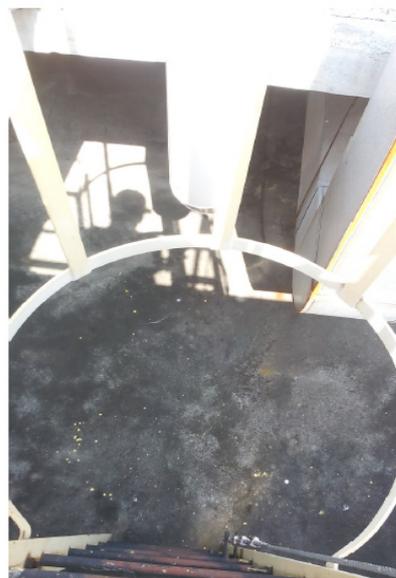
- Fissuração e trincamento da argamassa de proteção mecânica pela ação da temperatura.
- Desenvolvimento de vegetação acarretando em quebra do sistema de impermeabilização, entupimento de condutores de água pluviais.

Figura 08: Cobertura de proteção (Próprio Autor (2018))

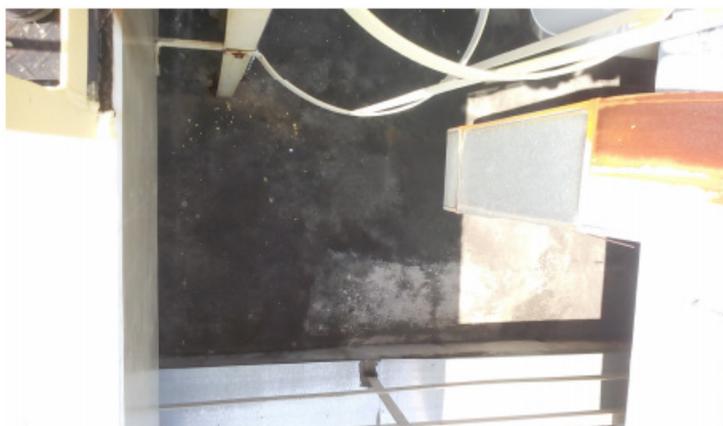
- Ausência de proteção dos pontos de captação – detalhamento do projeto.

Figura 09: Ausência de ralo de proteção e recolhimento de água pluvial (Próprio Autor (2018))

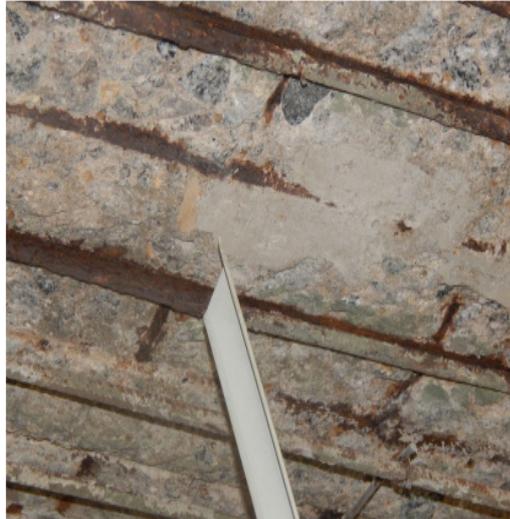
- Presença de taliscas de madeira inseridas na massa do concreto.
- Mau posicionamento de armaduras por falta de espaçadores – corrosão de armaduras.

- Camada de revestimento com vários pontos de cal em contato com armadura – corrosão de armaduras.

Figura 10 – Presença de talisca de madeira (Próprio Autor (2018))

- Retirada das impurezas e preenchimento com argamassa polimérica.
- Limpeza das armaduras; proteção por meio de pintura epóxi e revestimento com argamassa polimérica.
- Limpeza das armaduras; proteção por meio de pintura epóxi e revestimento com argamassa polimérica.

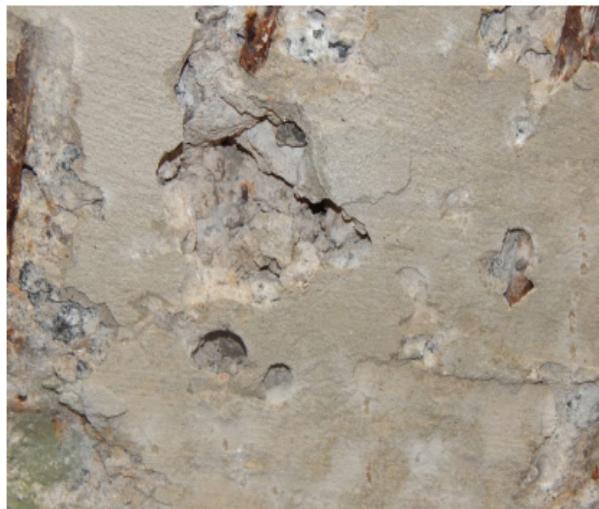
Figura 11 – Ausência de vibração na hora da concretar (Próprio Autor (2018))

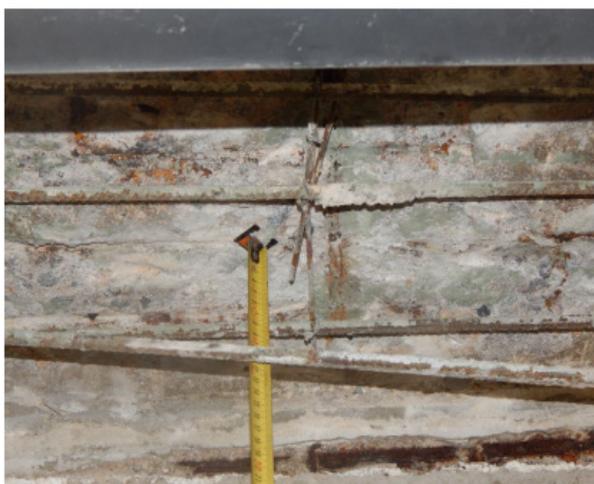
- Manchas de umidade na face inferior, formação de lodo no contorno dos captadores de águas pluviais;

- Destacamento de revestimento pelo excesso de umidade e lixiviação dos silicatos do concreto.

Figura 12: Presença de umidade (Próprio Autor (2018))

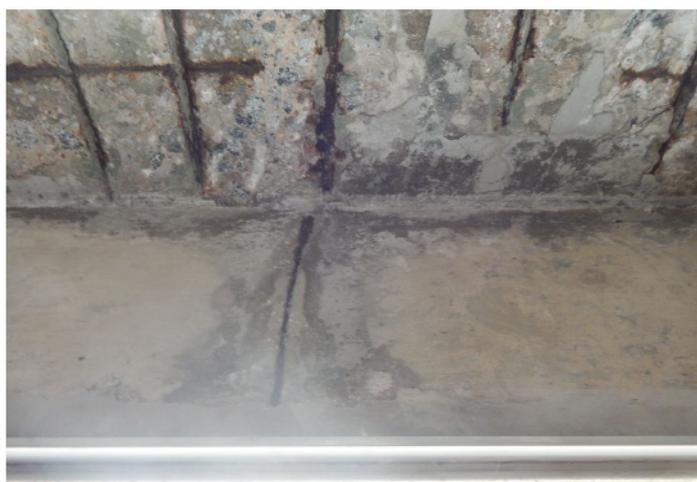
- Reações internas: carbonatação, penetração cloretos, expansibilidade, etc.

Figura 13: Presença de silicatos (Próprio Autor (2018))
