A Aplicação do Conhecimento Científico na Engenharia Civil

ANÁLISE OBSERVACIONAL GEOLÓGICA- GEOTÉCNICA DE UM TRECHO DA RODOVIA DO CAFÉ

GEOLOGICAL AND GEOTECHNICAL OBSERVATIONAL ANALYSE OF A SECTION ON THE CAFÉ HIGHWAY

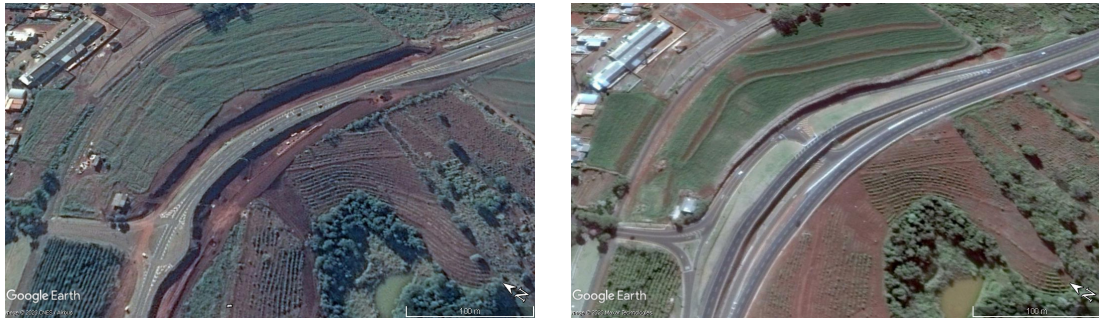
Figura 4 – Rodovia BR-376 km 230+250 LD/LE em (a) 10/07/2016 (b) 17/07/2017.

- Identificação do local vistoriado: talude de corte, conforme mostra a Figura 4
- Trecho da rodovia (localização): km 230+250 LD/LE;
- Coordenada UTM: zona 22, 445486.56 m E; 7394167.20 m S;

- Observações (caso seja necessário): embora apresente uma cobertura vegetal escassa na face do talude da alça de acesso, não sendo possível identificar pontos com presença de feições erosivas mesmo o solo estando exposto. Além disso, foi identificada existência de uma escada d'água e de canaleta de pista nessa alça de acesso, não sendo observado escorregamento de solo.

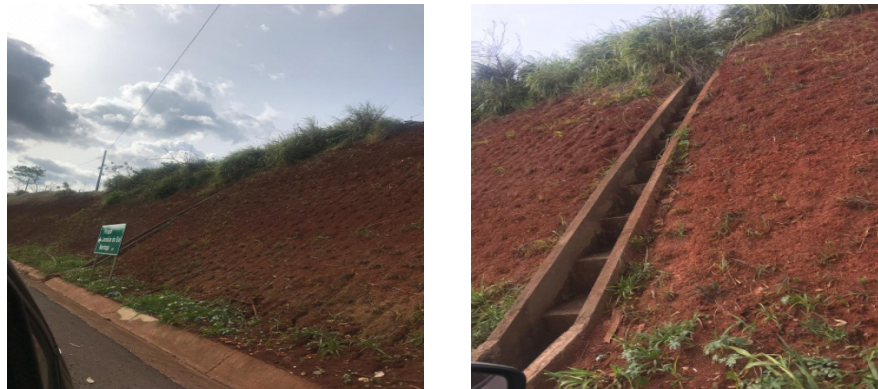
Figura 5 – Talude terroso no trecho estudado (a) presença escassa de cobertura vegetal (gramíneas) na face do talude e de canaleta de pista (b) detalhe da escada d'água.

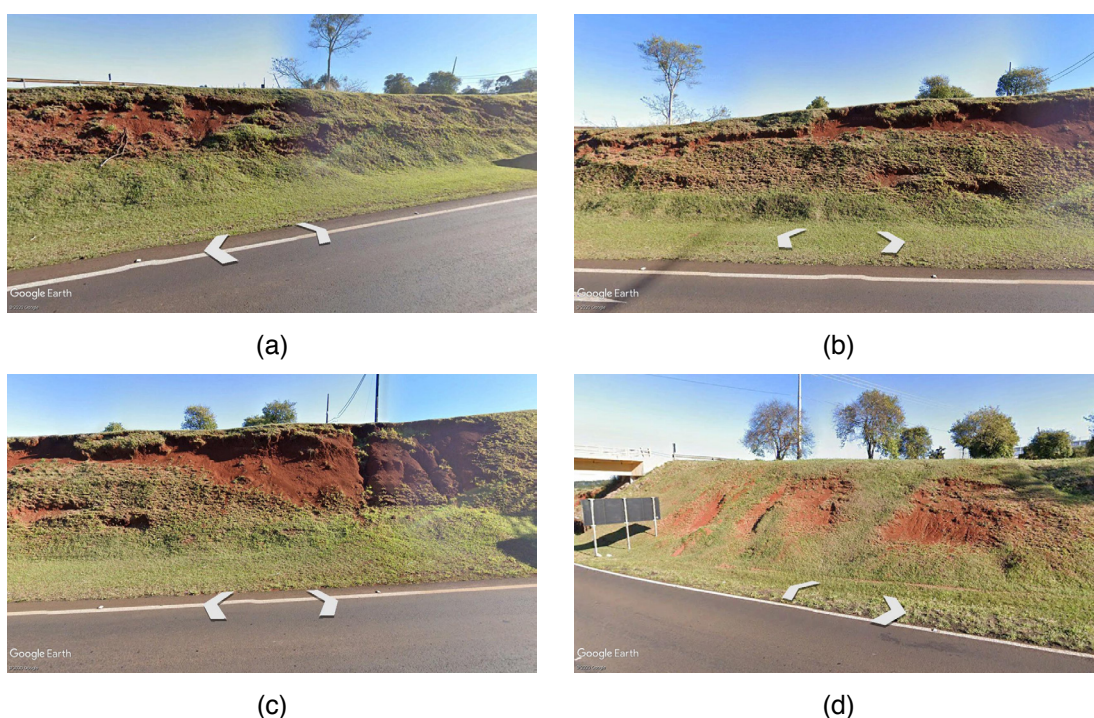
- Registro fotográfico: as imagens fotográficas desse talude foram capturadas no Google Earth Pro no ano de 2019, como apresenta as imagens na Figura 7;

- Observações (caso seja necessário): conforme apresentam as imagens na Figura 7, foi possível identificar localidades do talude terroso sem presença de cobertura vegetal (gramínea) e com solo exposto. Provavelmente, por esse motivo foi identificado nessa localidade algumas incisões erosivas do tipo sulco, especialmente a apresentada na Figura 7c, provocando perda de partículas de solo devida erosão pelo escoamento da água da chuva. Além disso, não foi observado escorregamento de solo.

Figura 7 – Rodovia BR-376 km 232+730 LD (a) e (b) pequena porção da face do talude terroso com solo exposto (c) e (d) presença de pequenos sulcos em algumas localidades da face do talude terroso.

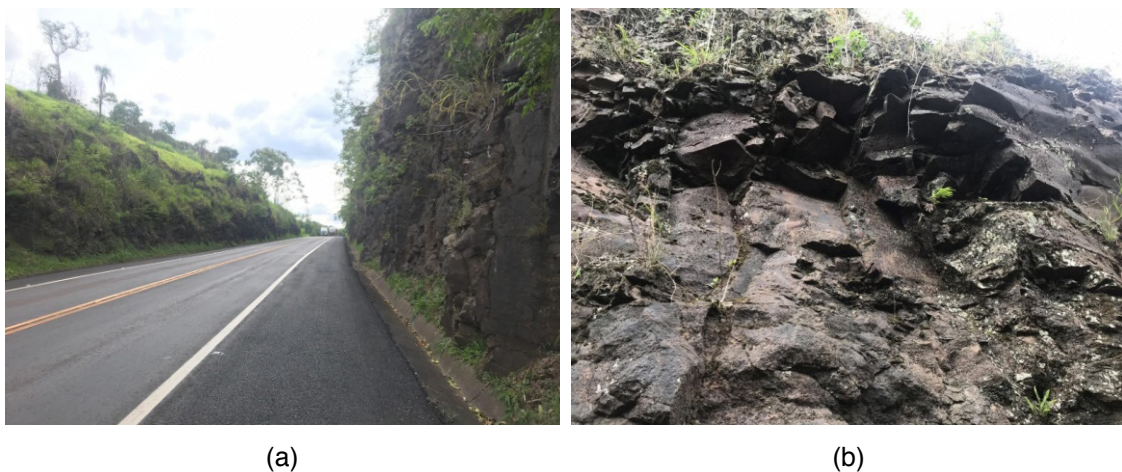
- Observações (caso seja necessário): não foi possível visualizar obras de contenção do talude rochoso, como telas metálicas e chumbadores, por exemplo. Além disso, também foi possível identificar a canaleta de pista, ao lado do acostamento, e notar a presença de cobertura vegetal nos taludes (LD/LE). Ademais, não foi notado ocorrência de deslocamento ou queda de material rochoso do talude no dia da visita em campo.

Figura 8 – Rodovia BR-376 km 241+25 LD/LE (a) vista do talude rochoso (b) detalhe de uma porção desse talude, sem ocorrência de deslocamento ou queda de bloco rochoso.

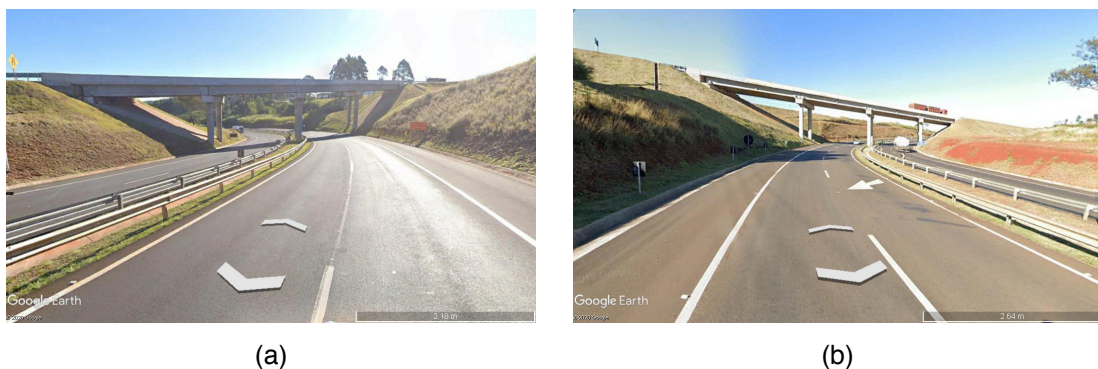
Figura 11 – Rodovia BR-376 km 244+310 LD/LE (a) sentido Maringá (b) sentido Curitiba.

- Identificação do local vistoriado: talude de aterro e obra de arte (viaduto), conforme mostram a Figura 10 e Figura 11;

- Registro fotográfico: as imagens fotográficas apresentadas na Figura 11 foram capturadas no Google Earth Pro no ano de 2019 enquanto que as imagens da Figura 12 foram registradas *in loco* no ano de 2018;

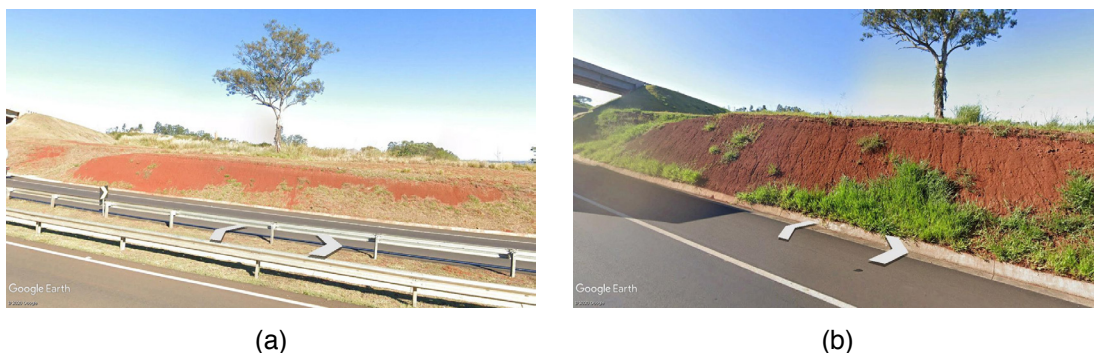
Figura 13 – (a) Talude terroso no trecho estudado da BR-376 km 244+310 LD (b) presença de pequenos sulcos na face do talude.
