ANÁLISE DE MANIFESTAÇÕES PATOLÓGICAS DE UMA MARQUISE – ESTUDO DE CASO

ANÁLISE DE MANIFESTAÇÕES PATOLÓGICAS DE UMA MARQUÍSE – ESTUDO DE CASO

RESUMO: Considerada uma das mais vulneráveis estruturas, as marquises ganharam destaque midiático, devido aos vários acidentes ocorridos no território brasileiro, incluindo a capital pernambucana, que geraram danos físicos e materiais aos transeuntes. Neste trabalho, foi estudada e analisada a marquise de um edifício localizado em área litorânea do Recife que apresentava várias patologias, as quais foram se agravando no decorrer de seus quarenta anos de existência. Foram feitas visitas ao local, com o objetivo de obter registros fotográficos e ter acesso aos projetos arquitetônicos da estrutura. A partir daí, abordou-se um breve histórico e as funcionalidades das marquises, conceitos dos principais tipos de manifestações patológicas que podem vir a se instalar nesse sistema e seus mecanismos de ocorrência, histórico de acidentes em Recife e a importância da realização de manutenções periódicas nessas estruturas. Com base nas informações coletadas, foi analisado o grau de risco da estrutura a partir da evolução das patologias que se apresentar

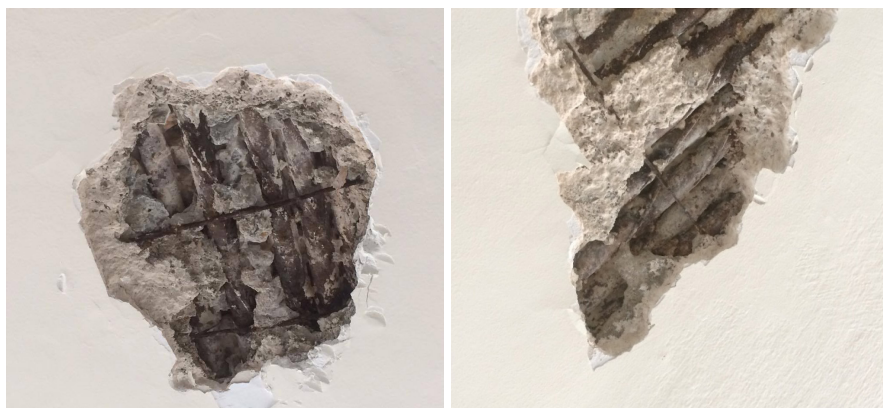
Foram encontradas diversas manifestações patológicas na marquise estudada. A estrutura apresentava um concreto aparentemente poroso que facilitou a entrada de agentes agressivos, colocando em risco a integridade da armadura. Tendo em vista que a área possui agressividade forte, apresenta maior risco de deterioração da estrutura. Sem a proteção do concreto a armadura fica ainda mais vulnerável à ação da névoa salina, cloretos e outros mecanismos de deterioração, agravados pelo fato de o imóvel se encontrar em área litorânea. Foi possível observar um cobrimento nominal abaixo do exigido, até mesmo inexistente, quando retirado o revestimento, em alguns pontos da laje principal, para inspeção do estado das ferragens do edifício, como é possível verificar na figura 8.

Figura 8 – Ausência de cobrimento

A maior parte das patologias, encontradas na marquise do edifício, poderia ser evitada caso houvesse manutenção rotineira, como indica a NBR 5674 (2012). No entanto, como as manutenções não foram realizadas em tempo oportuno, os problemas encontrados, degradaram tanto a estrutura, que tornariam a sua recuperação, sem demolição, onerosa e lenta, gerando grandes transtornos aos condôminos. Em reunião, estes, optaram pela substituição da marquise em concreto por uma em policarbonato alveolar e recuperação da estrutura restante (vigas e pilares).

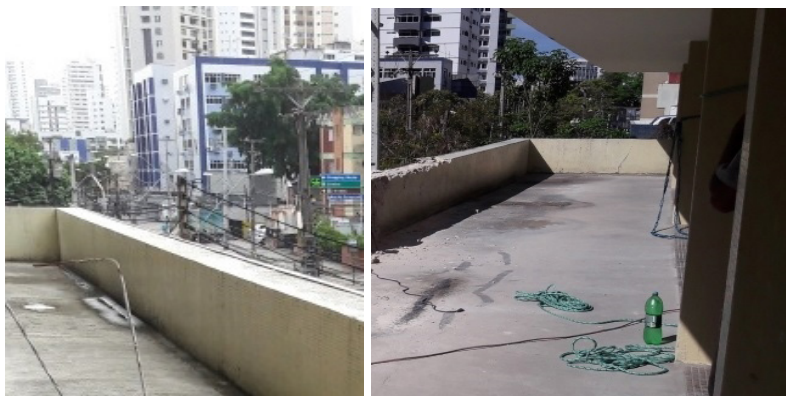
Foi possível identificar manchas, decorrente do acúmulo de água pluvial, em razão da ausência de um sistema de drenagem eficiente na edificação, causando, ao longo do tempo, aumento da umidade na região em balanço da marquise, como mostra a figura 9, dando condições para a infiltração de água pluvial, que alcança a armadura pelas microfissuras e poros do concreto.

Figura 9 – Manchas de umidade provenientes do acúmulo de água

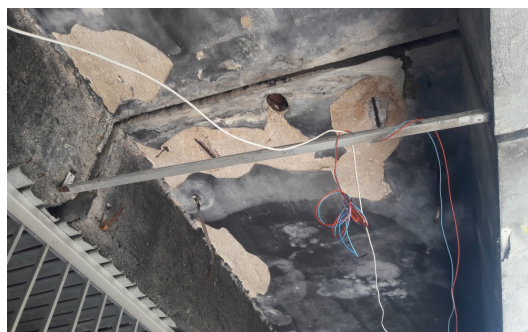
Na figura 10, identifica-se a presença de várias manifestações, tais como desprendimento do concreto, eflorescência, carbonatação, exposição e corrosão da armadura. Assim, ficou visto que as patologias se comportam de forma evolutiva, ou seja, quando não tratadas em seu estágio inicial tendem a se agravar e provocar outras. Verificou-se desse modo, que não se trata apenas de um agente patológico, mas sim de um conjunto deles, associados, devido a não solução imediata dos defeitos construtivos iniciais

Figura 10 – Desagregação do concreto, manchas de umidade e corrosão da armadura

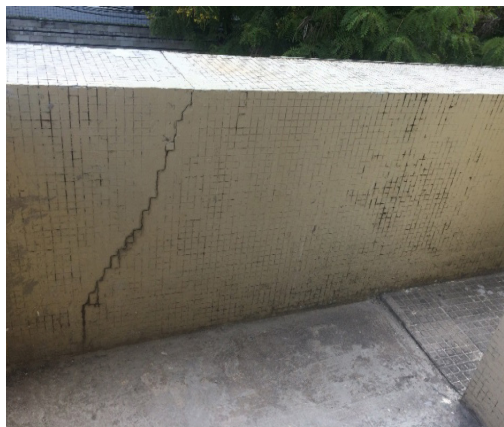
Na figura 11 é possível observar a presença de uma fissura bastante significativa, encontrada no parapeito da marquise na zona de vinculação com o restante da estrutura, responsável pelo desconforto e insegurança dos moradores.

Figura 11 – Fissura na vinculação da marquise com a laje interna

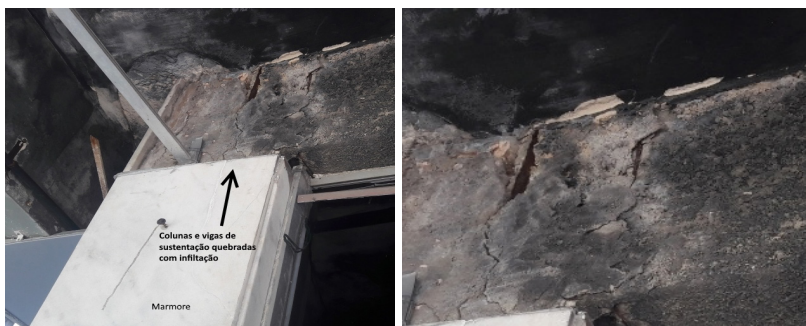
A figura 12 apresenta o estado de degradação em que o concreto da viga principal se encontrava, e da exposição de sua armadura, agravadas pelas manchas de umidade. As fissuras encontradas excedem os valores previstos pela norma, gerando risco à estabilidade da estrutura responsável pela vinculação da marquise ao resto do edifício, o que agrava ainda mais o risco de uma ruptura abrupta. Conclui-se que houve perda na resistência inicial da viga aos esforços solicitantes. Quanto à armadura, o laudo indica um elevado grau de oxidação, como podemos observar na imagem. As infiltrações e exposição da armadura agravam ainda mais o risco e a perda de resistência dos materiais.

Figura 12 – Esmagamento da viga principal devido à sobrecarga

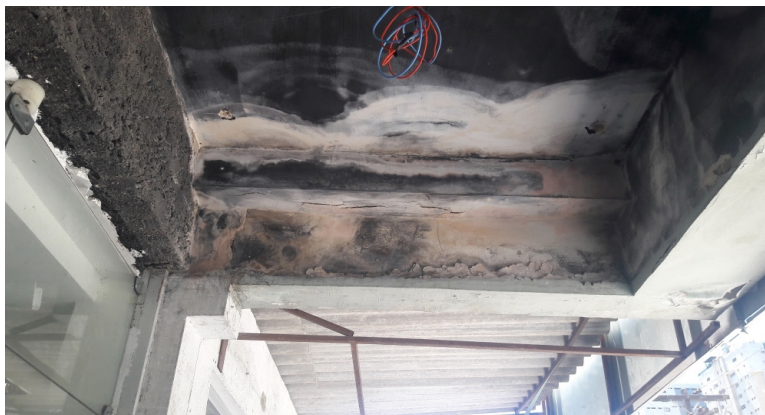
A figura 13 permite a visualização de manchas de umidade, eflorescências e descolamento do revestimento argamassado, que provavelmente ocorreu devido a problemas na impermeabilização, permitindo a percolação da água através das fissuras localizadas na face superior da marquise.

Figura 13 – Bolor e mancha de umidade
