# **Arqueologia das Ciências Humanas e Sociais Aplicadas**

## ESTADO DE CONSERVAÇÃO DE EDIFICAÇÕES PRETENSAMENTE RESTAURADAS: O CASO DO CAMPUS DE LARANJEIRAS DA UFS/SERGIPE/BR

**RESUMO:** No ano de 2004, o programa de recuperação sustentável do Patrimônio histórico urbano brasileiro, denominado de MONUMENTA, sob tutela federal resultante de contrato de empréstimo entre o BID e a República, conforme lista de prioridades de conservação elaborada pela Comissão especial do Ministério da Cultura em outubro de 2000, classificou e elegeu o Município de Laranjeiras, no interior do Estado de Sergipe, nordeste brasileiro, apto ao desenvolvimento de ações preservacionistas. Dentre o conjunto de ações proposto, implantou-se o Campus da Universidade Federal de Sergipe em antigas edificações históricas construídas nos séculos XIX e XX denominados de “Quarteirão dos Trapiches”.

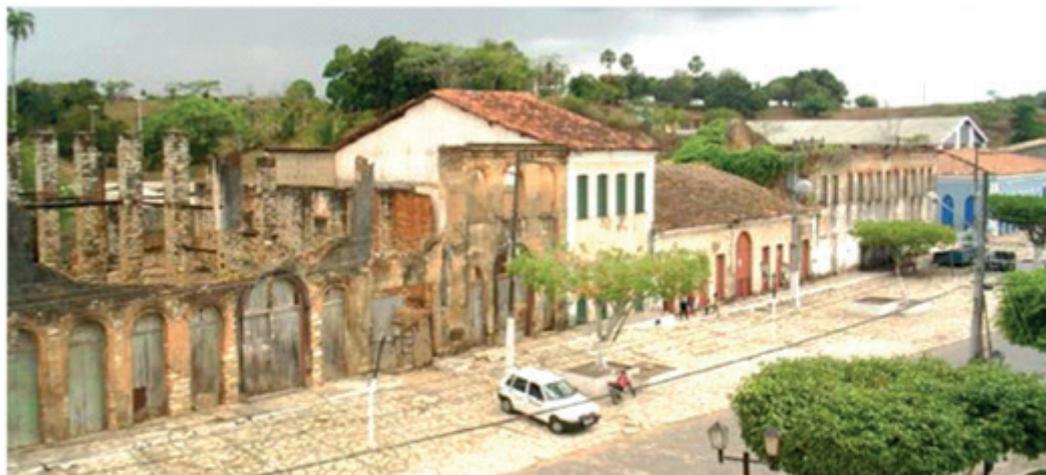
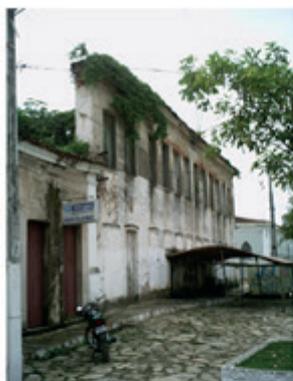
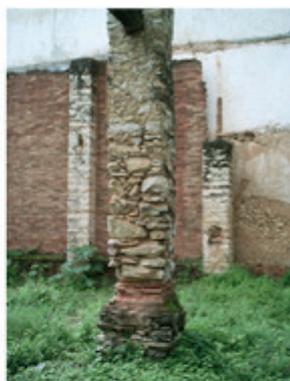
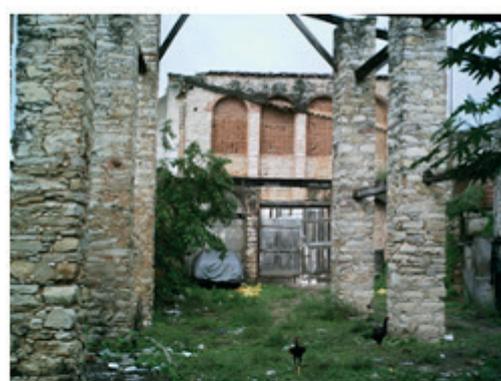
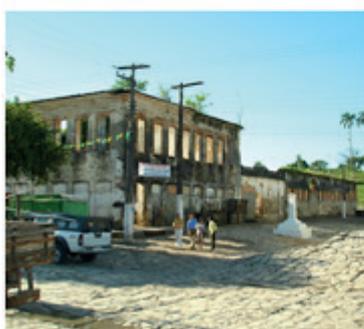
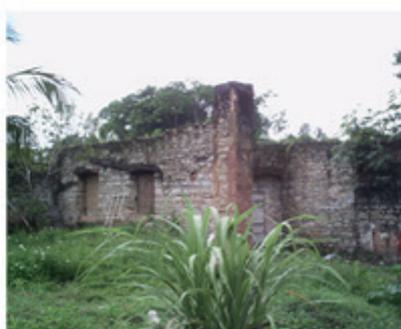
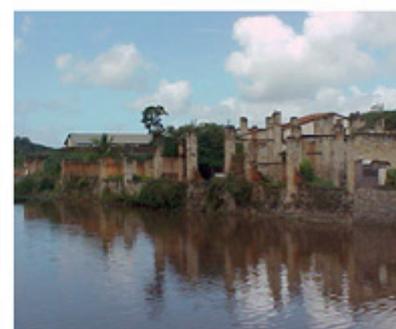
**Figura 1-** (acima): Situação anterior a “reabilitação” do “Quarteirão dos Trapiches” no ano de 2004. Fonte: Rocha; Silva. In: Nogueira; Donizeti da Silva (Org.), 2009, p.155. (centro e abaixo): Vista geral do “Quarteirão dos Trapiches” em acervo fotográfico do Relatório da UEP/ Laranjeiras antes da intervenção.

O Programa MONUMENTA para a implantação do Campus de Laranjeiras da UFS, ao optar pelo “Quarteirão dos Trapiches”, deparou-se com edificações praticamente em ruínas, sobrando apenas parte das fachadas “*originais*” e uma quantidade de colunas internas que serviram de estruturas dos grandes vãos ali existentes e decidiu por uma proposta de “*reconstrução*” das edificações e consolidação das colunas internas. A opção por estas edificações se deveu a cinco fatores: **1-** O conjunto era um dos principais destaques da cidade; **2-** Era o de maior degradação em toda a cidade; **3-** Ser o único espaço possível para a implantação de um campus universitário; **4-** Os recursos disponíveis não eram suficientes para todas as necessidades de intervenção na cidade e; **5-** As demais áreas indicadas no planejamento da UEP se encontravam em razoável estado de conservação (Rocha; Silva. In: Nogueira; Donizeti da Silva (Org.), 2009, p.51).

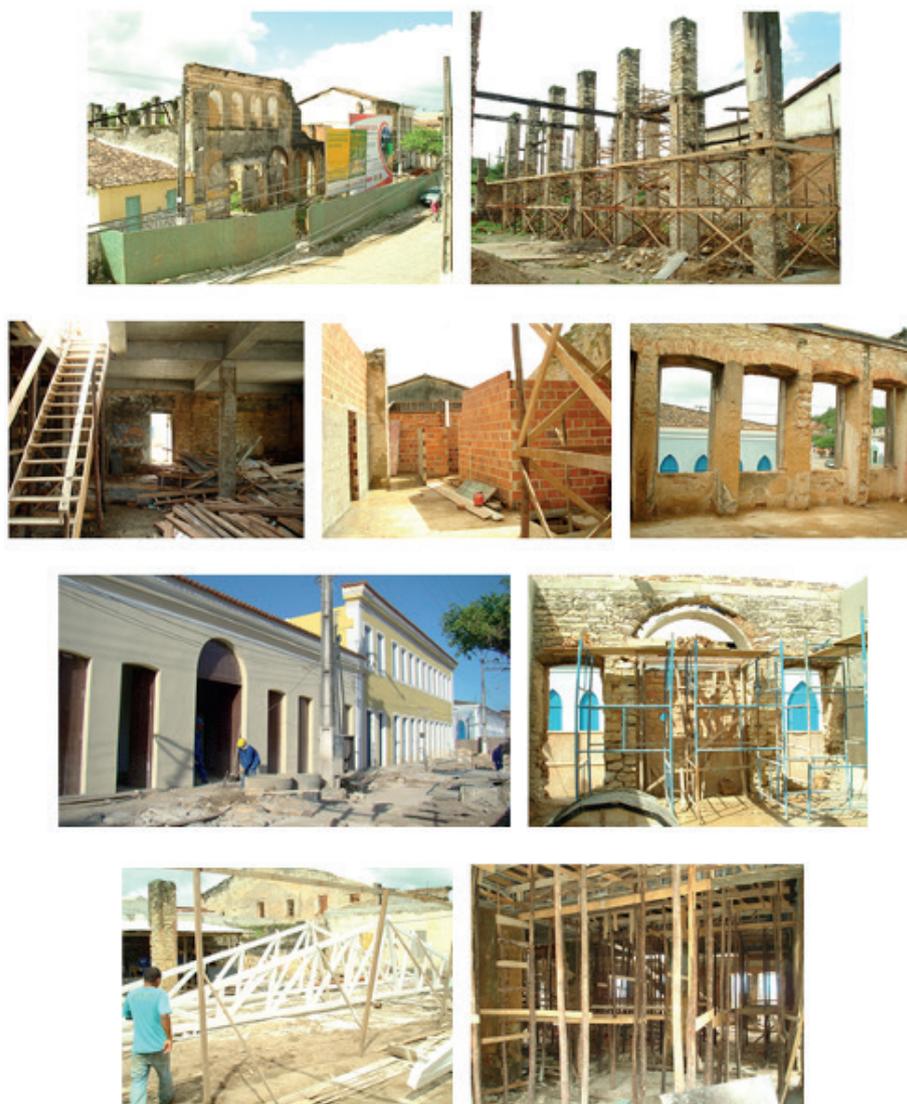
**Figura 2-** (acima): esquerda – Visão geral do “Trapiche Santo Antônio” no início das obras em 2008 – orçadas em R\$ 2.770.530,84 (Valor descrito na Placa da Obra), execução - duração 1 ano; direita – Consolidação das colunas de pedra remanescentes (aspecto mais expressivo do conjunto); (centro acima): esquerda – Intervenção no “Casarão 159”, centro – Intervenção no pavimento superior do “Casarão 159”, direita – Intervenção nas janelas (casco remanescente) do “Casarão 159”; (centro abaixo): esquerda – Intervenção na “Extoria”, direita – Intervenção nas “Ruínas ao lado do Casarão 159”; (abaixo): esquerda – Visão geral das tesouras metálicas utilizadas no telhado de todas as edificações, direita – Escoras de sustentação para aplicação de laje de concreto na maioria das edificações pretensamente “restauradas”.

O mesmo caso se revela na “Exatoria”, no “Sobrado 117” e, especificamente, no “Trapiche Santo Antônio”, no qual o tamanho das salas de aula, apropriadas para o ensino teórico, não comportam usos relacionados a práticas, em especial, do ensino de cursos como Arquitetura e Urbanismo, Teatro e Dança, tendo estes dois últimos cursos citados sempre acusaram estar em espaços inadequados e, atualmente, não possuem mais nenhuma atividade no “Quarteirão dos Trapiches”, foram remanejados

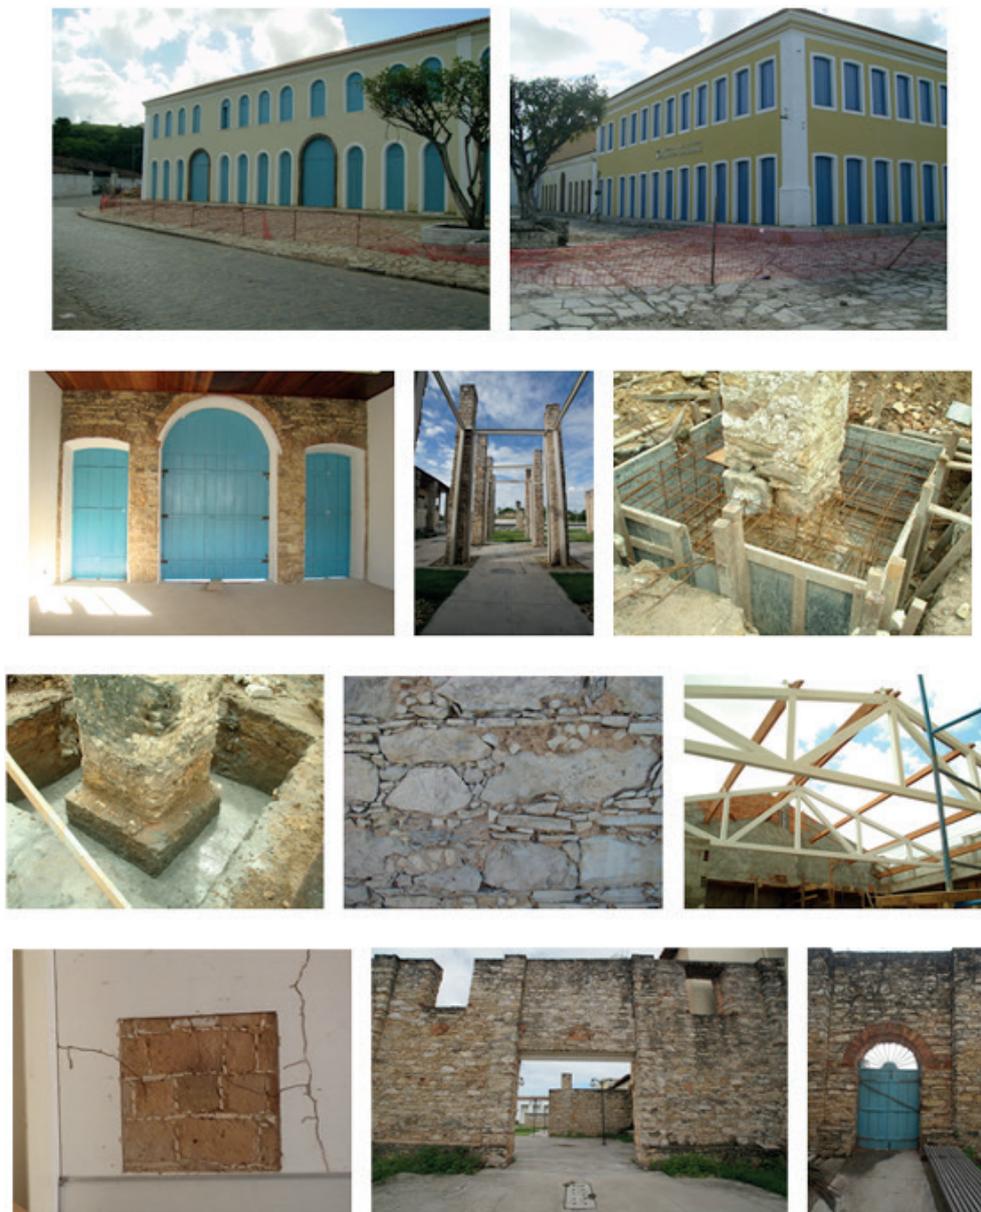
**Figura 3-** (acima): esquerda – “Trapiche Santo Antônio” – salas de aula vista externa “restauração” da fachada produzindo um aspecto neocolonial, direita – “Restauração” do Sobrado 159, uma atmosfera neoclássica misturada com um neocolonial (internamente totalmente reconstruído). Fonte: autores, nov. 2009; (centro acima): esquerda – Consolidação dos arcos das vergas superiores das portas, centro – Perfis metálicos para consolidar o corpo das colunas de pedra, direita – Consolidação da base – fundação das colunas de pedra. Fonte: Acervo da UFS, set. 2008; (centro abaixo): esquerda – Consolidação com sapata de concreto e armadura de ferro (gaiola) da base de uma das colunas de pedra, centro – Preenchimento de lacunas nas paredes de pedra remanescentes, direita – Colocação de tesouras metálicas. Fonte: Acervo da UFS, set. 2008; (abaixo): esquerda – Documentação deixada no local, abertura demonstrando a técnica de assentamento da alvenaria das antigas paredes do “Trapiche Santo Antônio” Fonte: autores, out. 2017, centro – Ação inadequada de abertura de passagens nos muros históricos existentes, direita – Manutenção de elementos arquitetônicos de valor estético e histórico.

Entre as principais questões técnicas aplicadas nas intervenções encontramos: **1-** Complementação das paredes dos cascos externos a partir da leitura do existente, contudo, produzindo certos falsos históricos, especialmente no “Trapiche Santo Antônio”; **2-** Reconstrução da maior parte das edificações e não restauração, ou

seja, toda a parte externa foi reconstruída aplicando um sentido estético de pretensa concordância com a ambiência arquitetônica urbanística da cidade de Laranjeiras, entretanto, as áreas externas e internas produzem um falso entendimento de que o que passou a existir sempre existiu; **3-** Problemas de acessibilidade, infiltrações, ligações hidráulicas, condições elétricas, etc, em difícil concordância com o uso universitário e as edificações reconstruídas; **4-** Consolidação de arcos das portas e janelas e consolidação através de perfis metálicos das colunas em pedra remanescentes (a ação nas portas e janelas demonstraram opções corretas, já a consolidação das colunas poderia ter sido realizada de forma a que houvesse um diálogo que expressasse mais o elemento histórico do que os perfis metálicos novos), contudo se respeita o novo e o antigo; **5-** Complementação e consolidação das colunas de pedra na sua base de sustentação (considerasse que este aspecto foi realizado de forma conveniente pois as colunas de pedra ofertavam possibilidade de arruinamento irreversível); **6-** Complementação das paredes muros de pedra remanescentes com pequenas pedras de preenchimento, os desenhos formados por estas complementações são facilmente identificáveis; **7-** Apesar da predominância do uso do branco nas pinturas das superfícies não houve o cuidado de executar uma pintura a base de cal nas paredes que receberam argamassas constituídas por composições a base de cal, argila e arenoso; **8-** Pretenso uso ou complementação do revestimento da superfície das alvenarias a partir do saber fazer local, a partir da contratação de mão de obra da cidade; **9-** Coberturas (tesouramento) feitas em estrutura metálica, mas com forro e vigas em madeira (forro angelim pedra e vigas em maçaranduba); **10-** Registro, a partir de uma abertura na parede original para que se possa verificar qual a técnica construtiva original das paredes remanescentes do “Trapiche Santo Antônio”; **11-** Aberturas de novas passagens, destruindo as antigas paredes de pedra para facilitar a circulação; **12-** Manutenção de alguns elementos arquitetônicos originais simbólicos de importância histórica e estética (Figura 3).

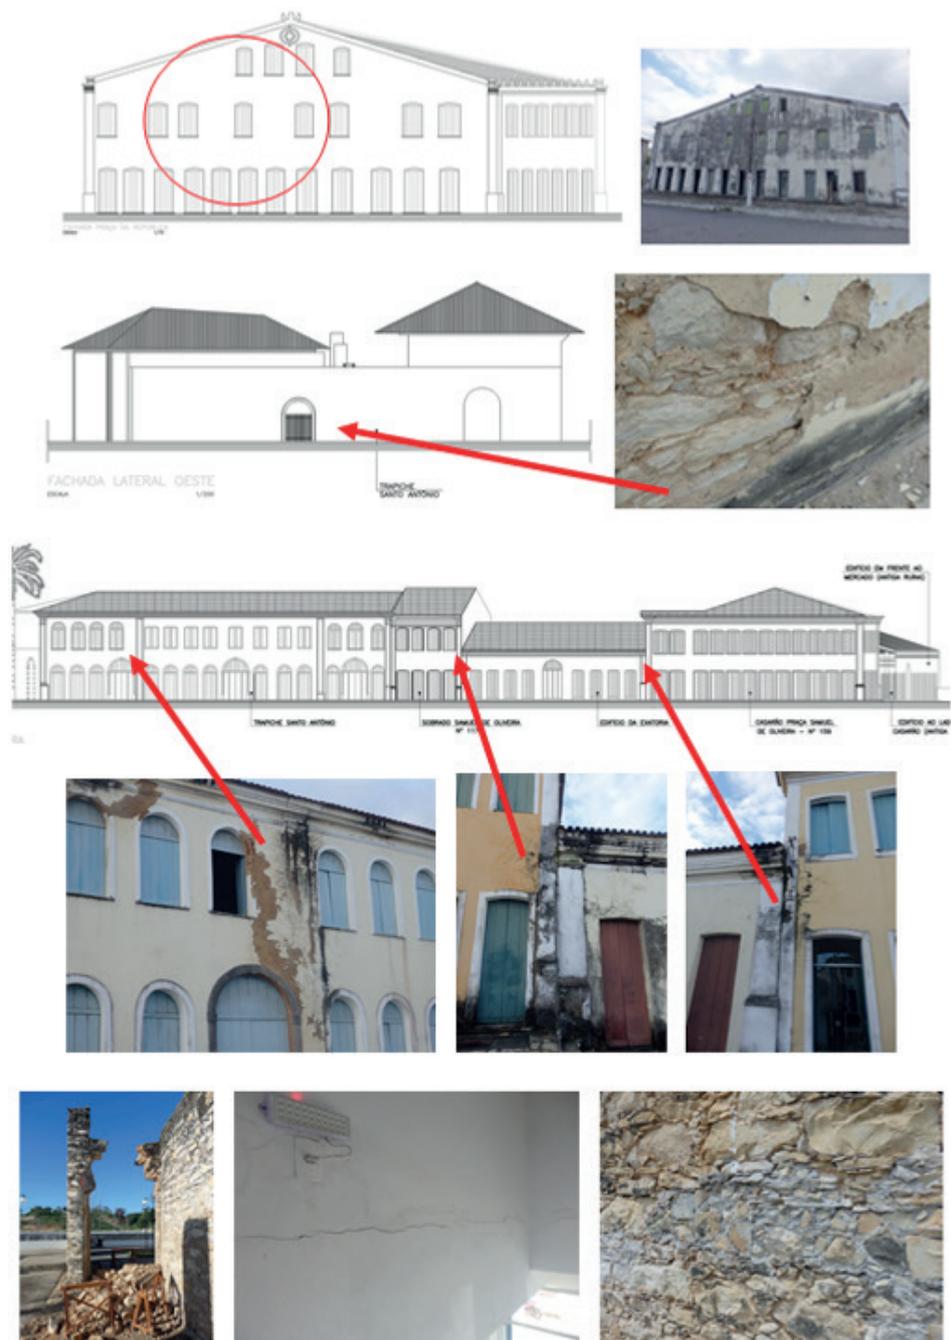
O edifício da Biblioteca do Campus (Casarão do Oitão) apresenta expressivo ataque por manchas negras provocadas pela contaminação por gás carbônico nas suas fachadas; bem como uma série de descascamentos da pintura e perda do reboco; ataque de vegetação aérea; na parte interna ocorre perda intensa do reboco na escada de acesso aos pavimentos superiores; a algeroz está danificado provocando intensa penetração de águas das chuvas inundando vários cômodos do Casarão; uma grande fissura (rachadura) localizada no 2º pavimento requer urgência de restauro. Recomenda-se a análise da composição do reboco aplicado, bem como, do antigo reboco remanescente, a partir de observações visuais, difratometria de raio X; traço e granulometria; análise química para verificação da presença de sais (Oliveira, 2002, p.34). Quanto a presença de CO<sub>2</sub>, realizar limpeza com sabão neutro e, em relação aos problemas estruturais, seu estudo e recomposição.

A edificação de maior importância no conjunto do “Quarteirão dos Trapiches” é o Trapiche Santo Antônio; revelou ser um dos locais com maior incidência de degradações. Ocorre uma grande perda de material (reboco) na sua fachada principal e lateral; as paredes de pedra da lateral demonstram ataque por sais (cloreto e sulfato); várias rachaduras; ataque por insetos (cupins); as paredes de pedra também demonstram um ataque biológico por bactérias que precisa ser mais estudado e tem provocado grande perda de material (emboço entre as pedras). Ataque por fungos, líquens, crosta negra são também agentes patológicos neste local. Recomenda-se o estudo dos ataques biológicos e seu tratamento. Os líquens e fungos são de difícil limpeza, bem como, o ataque por vegetação aérea e insetos xilófagos; o uso de inseticidas e pulverizações sobre as superfícies devem ser rigorosamente controlados. Quanto a recomposição da perda do material, após o tratamento das anomalias de biodegradações, deve ser realizado, concomitantemente um estudo sobre a composição destas argamassas para prover um produto que dialogue com o existente e jamais utilizar cimentícios para recompor argamassas históricas.

As Ruínas ao lado do Casarão 159 e ruínas em frente ao Mercado sofrem de todas as anomalias que já foram descritas nas outras edificações. Quanto à parte interna (Pátio do Campus), uma das degradações mais severas se deu com o desmoronamento de um dos arcos ocorrido há apenas três dias das comemorações do aniversário de dez anos do Campus, este arco já apresentava problemas estruturais desde 2010, quando foram colocadas escoras de madeira para que ele não arruinasse. Contudo a falta de um procedimento de conservação e restauro ao longo destes anos provocou sua queda e, devido à pouca cientificidade na recolha do material, há impossibilidade de sua restituição futura. Recomenda-se uma vistoria das colunas e muros de pedra para identificar possíveis anomalias, proceder sua limpeza (crostas negras, vegetação aérea, bactérias), complementação com argamassas com composições apropriadas e estabilização de possíveis degradações mecânico-físicas (Figura 4).

**Figura 4-** (acima): Fachada da Biblioteca (Casarão do Oitão) e vista geral do estado de conservação atual; (centro): Fachada lateral esquerda do campus e degradações com perda do reboco e Fachada principal do Campus de Laranjeiras e degradações das mais variadas; (abaixo): Queda de um dos arcos em abril de 2017, Fissuras no Casarão 159, Uso de cimento para preenchimento de lacunas nas paredes de pedra.
