Turismo, Cidades, Colecionismo e Museus

CONSERVAÇÃO PREVENTIVA E CORRETIVA NA CRIAÇÃO DE UMA EXPOSIÇÃO: VISÕES DA LUZ / MUSEU DE ASTRONOMIA E CIÊNCIAS AFINS

PREVENTIVE AND CORRECTIVE CONSERVATION IN THE CREATION OF AN EXHIBITION: VISIONS OF LIGHT / MUSEUM OF ASTRONOMY AND RELATED SCIENCE, 2016

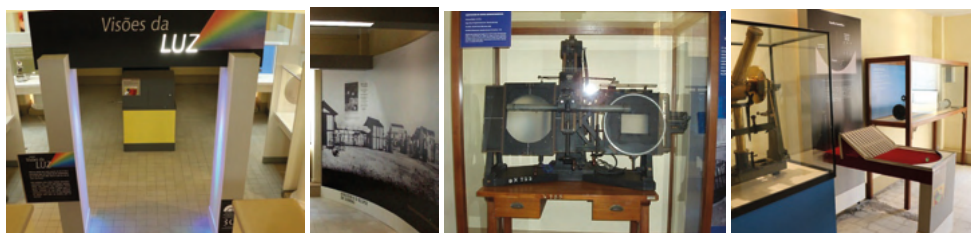
Figura 5, 6, 7 e 8 . Fotografias do Hall, Sala Einstein e o Eclipse de Sobral, Sala Registros da Luz e Sala Observando o Céu – Captando a Luz (na seqüência). Fonte: SPT. Fotografia: Suzane Torres, 27/04/ 2016.

Ao mesmo tempo, vale destacar a ambientação da sala Einstein e o Eclipse de Sobral que ganhou grandiosidade através dos painéis curvos. Essa solução foi conseguida através da liberdade de criação, pois neste caso só existia um pequeno acervo a ser contemplado nesta sala.

A retirada de alguns forros (antes adesivados com imagens da exposição) no Hall também foi pensada para valorizar a entrada de luz no ambiente e permitir a visualização de elementos arquitetônicos – agregando um caráter poético da chegada da luz e permitindo a visualização destes bens integrados da arquitetura do edifício – tijolos de vidro.

Também, é importante ressaltar que alguns elementos foram criados para realçar o conjunto expositivo, como o portal de entrada com o título da exposição iluminado (palavra LUZ), e lâmpadas RGB para dar um efeito triunfal na entrada. Quando o visitante desce as escadas e se depara com o portal é atraído para a exposição começando a experiência da visita, antes mesmo de entrar no andar.
