COLEÇÃO
DESAFIOS
DAS
ENGENHARIAS:

ENGENHARIA CIVIL 3

CORROSÃO NA ARMADURA EM ESTRUTURAS DE CONCRETO ARMADO DEVIDO AO ATAQUE DE SULFATOS

REINFORCEMENT CORROSION IN REINFORCED CONCRETE STRUCTURES DUE TO SULFATE ATTACK

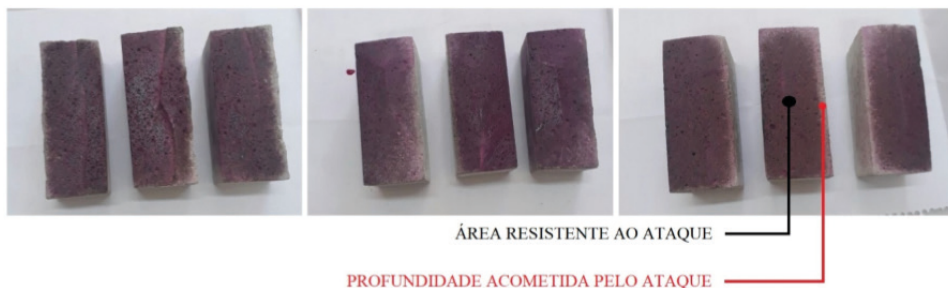
Pode-se verificar a redução da alcalinidade do sistema, e, conseqüentemente, a profundidade do ataque, utilizando a fenolftaleína, que é um indicador de basicidade. A partir da Figura 7 abaixo, é possível perceber que, a região acometida pelo ataque de sulfato, apresenta aspecto incolor, enquanto a região não acometida possui aspecto rosado.

Figura 7 – Efeitos do ataque por sulfatos sobre o concreto (DE LIMA e SILVA *et al.*, 2018).

Assim, diante do projeto estrutural, tem-se o cobrimento do concreto, visualizando então, se o cobrimento já foi ultrapassado ou não pelo ataque de sulfatos, de forma a influenciar diretamente na despassivação do aço que pode acarretar na corrosão do mesmo.
