COLEÇÃO
DESAFIOS
DAS
ENGENHARIAS:

ENGENHARIA CIVIL 3

ESTUDIOS DE PELIGRO SÍSMICO EN EL MUNICIPIO DE IXHUACÁN DE LOS REYES, VERACRUZ

RESUMEN: Daños importantes debido a sismos de gran intensidad se han registrado en Veracruz, después del sismo de 1985, se tiene el segundo lugar en número de víctimas con el sismo de Xalapa de 1920 y el tercero con el de Orizaba de 1973. Ixhuacán de los Reyes fue uno de los

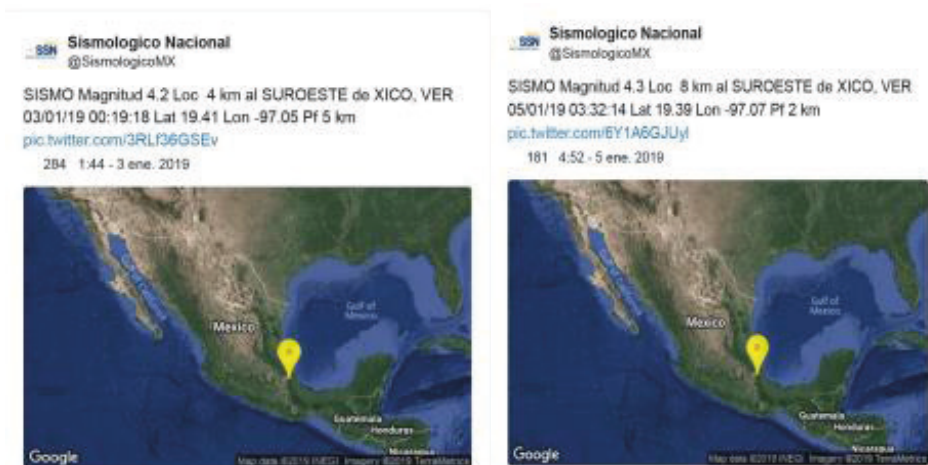
Figura 5. Sismos más importantes en enero 2019 en el municipio de Ixhuacán (SSN).

En los primeros días del año 2019, la población en el municipio de Ixhuacán de los Reyes informó, que se percibieron al menos 10 eventos sísmicos, siendo 2 los más importantes, el primero ocurrido el 3 de enero del 2019 a las 00:19:18 y de acuerdo al Servicio Sismológico Nacional (SSN) con una magnitud de 4.2 y una profundidad de 5 Km. El segundo fue el del día 5 de enero de 2019 a las 03:32:14 y de acuerdo al SSN con una magnitud de 4.3 y una profundidad de 2 Km (Fig.5).

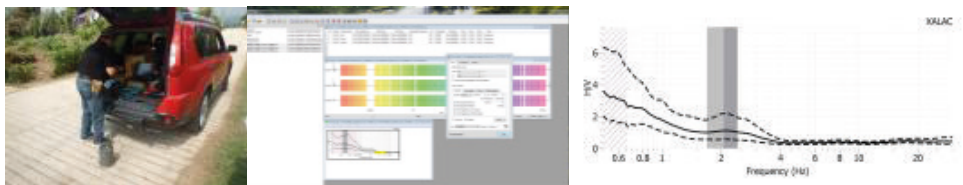
Figura 10. Toma del punto 1 de vibración ambiental y resultados del Análisis.

id	fecha	Punto	Ubicación	frecuencia	Periodo	Amplificación
1	01-mar-19	1	Monte Grande	2.150	0.4651	1.18
2	01-mar-19	2	Cocoxatla	7.400	0.1351	1.46
3	01-mar-19	3	Tlachi	3.019	0.3312	0.93
4	01-mar-19	4	Ixhuacán	22.810	0.0438	1.18
5	15-mar-21	5	Agua Bendita	2.500	0.4000	1.22
6	15-mar-21	6	Guadalupe	15.000	0.0667	1.00
7	15-mar-21	7	Entrada ixhuacán	2.163	0.4623	2.75
8	09-abr-21	8	Tanque	10.000	0.1000	3.25
9	09-abr-21	9	Puente Colgante	4.330	0.2309	1.00
10	09-abr-21	10	Estación Casa Cultura	12.350	0.0810	1.24

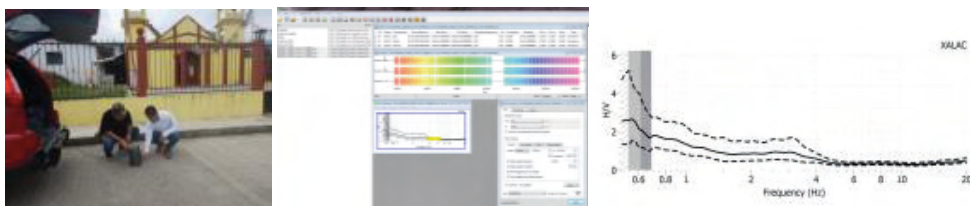
Figura 12. Toma del punto 3 de vibración ambiental y resultados del Análisis.

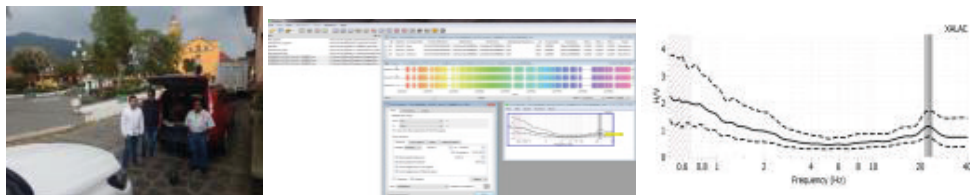
Figura 13. Toma del punto 3 de vibración ambiental y resultados del Análisis.
