ARQUI TETURA E URBANISMO:

SENSIBILIDADE PLÁSTICA,
NOÇÃO DO ESPAÇO,
IMAGINAÇÃO E
MEMÓRIA VISUAL

CAPÍTULO 2

O PÓ CERÂMICO COMO ADITIVO ALTERNATIVO NO RESTAURO DE ARGAMASSAS HISTÓRICAS: O CASO DA IGREJA DE NOSSA SENHORA DO AMPARO DE SÃO CRISTÓVÃO SE/BR

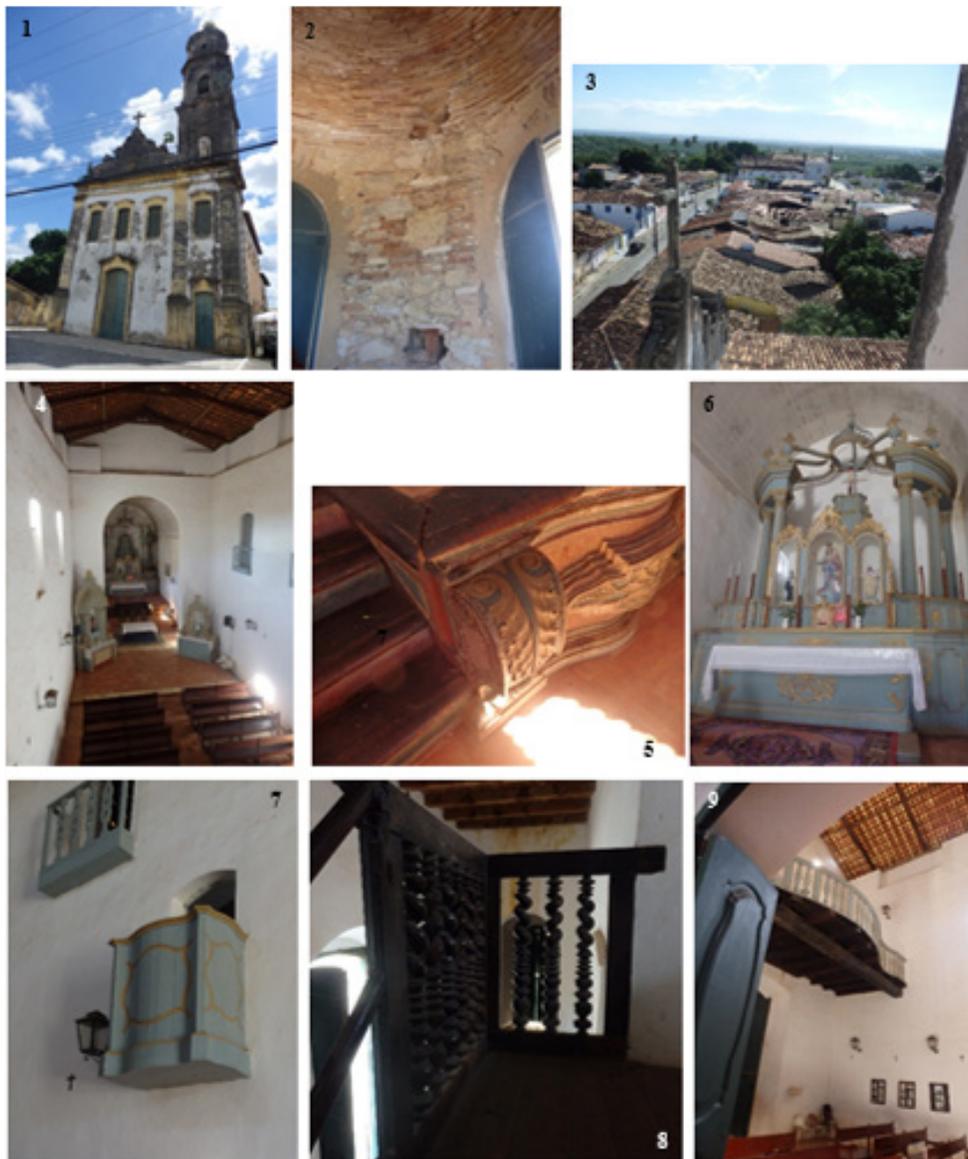
Figura 1: (1)- Fachada principal da Igreja de N. Sa do Amparo dos Homens Pardos; (2)- Alvenaria mista – Tijolos (cúpula) e pedras calcárias nas paredes com emboçamento a base de cal e argila vermelha; (3)- Cruz latina encimando o frontão, vista da janela da torre sineira; (4)- Capela-mor da Igreja vista do Coro; (5)- Ornatos do madeiramento de entrada do Altar-mor; (6)- Detalhe do Altar-mor; (7)- Vista externa do púlpito; (8)- Detalhe do gradil trabalhado em retorcimentos espiralados da parte interna do púlpito; (9)- Vista do coro (estrutura de madeira e balcão) da entrada do corredor lateral da nave principal. Fonte: SILVA, EDER D., mar. 2018.

A nave principal é simples e o forro já não mais existe, no entanto, os entalhes da base de madeira na qual o Altar-mór está assente chamam a atenção pelos motivos florais (folhas de acanto) e inserções laterais que fazem lembrar cordoamentos ou escamas sobrepostas, na parte central uma simbologia que faz lembrar uma flor estilizada com borlas franjadas laterais; estes ornatos são bem mais rústicos que os ornatos do Altar-mór, assim como, a madeira aparentemente é mais antiga; o altar-mór com coroamento simples possui três nichos centrais e trono, as colunas com fuste liso mas com algumas estrias douradas finalizando com capiteis compósitos entre o coríntio e o jônico estilizados. Na nave central destacam-se o púlpito e o coro; o acesso tanto ao púlpito como ao coro se dão por um corredor lateral a nave principal; as balaustradas torneadas do púlpito apenas são possíveis de serem vistas no gradil de acesso de sua parte interna e configuram elemento histórico, já a concepção externa transparece tratar de um acréscimo elaborado mais recentemente. O coro tem balcão com gradil de madeira trabalhada e sua estrutura demonstra técnica construtiva do período colonial brasileiro com uma grande viga apoiando terças menores sobrepostas por tabuado, provavelmente feitas de jacaranda (Figura 1).

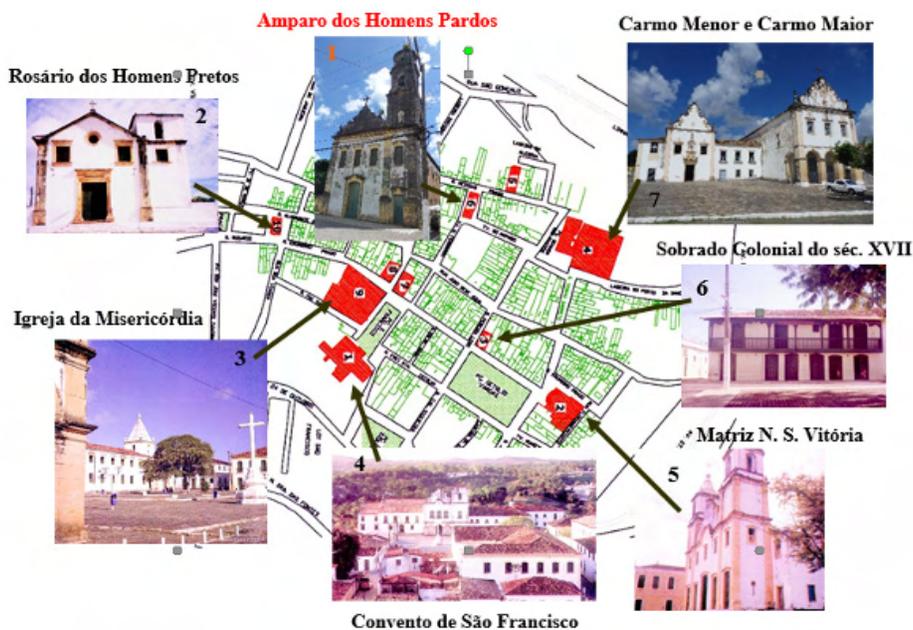
Figura 2: Construções Coloniais em São Cristóvão: (1)- Igreja de N. Sa do Amparo dos Homens Pardos construção século XVIII (Capela de 1765); (2)- N. Sa do Rosário dos Homens Negros, barroco jesuíta, datada de meados do século XVII; (3)- Santa Casa da Misericórdia e Igreja (jesuíta) construção do início do século XVII; (4)- Convento de Santa Cruz – São Francisco construção de 1693; (5)- Igreja Nossa Senhora da Vitória construída em 1657; (6)- Sobrado a Rua Getulio Vargas, Colonial; (7)- Igreja e Convento dos Carmelitas século XVII e XVIII. Fonte: VIII Simpósio Nacional dos Professores de História. *Roteiro de visita à S. Cristóvão e Laranjeiras*. Aracaju: UFS/ 04/09/75 e *Bens Móveis e Imóveis Inscritos nos Livros do Tombo do Instituto do Patrimônio Histórico e Artístico Nacional*. 4 ed. Rio de Janeiro: IPHAN, 1997. Fotos 2; 3; 4; 5 e 6: ago. 2002; Foto 1: mar. 2018 e Foto 7: jan. 2019. Acervo SILVA, EDER D.

Poxim, região atualmente pertencente ao Município de Aracaju, neste local construiu um presídio, passando a ser a cidade denominada de Freguesia de Nossa Senhora da Vitória da Capitania de Sergipe Del Rei, isso ocorreu em 1590 (Nunes, 1989, p. 27-28); tendo a estrutura político/administrativa da Capitania de Sergipe Del Rei se processado segundo as Ordenações Filipinas em vigor; alegando falta de segurança, os moradores da cidade de São Cristóvão a transferiram para uma elevação situada entre a barra do Rio Poxim e o litoral, fato que teria ocorrido entre 1594 e 1595; por volta de 1607, a cidade foi transferida para o local definitivo que ocupa até os dias de hoje, quatro léguas adentro da enseada do Rio Vaza-Barris nas margens do seu afluente Rio Paramopama (Figura 2).

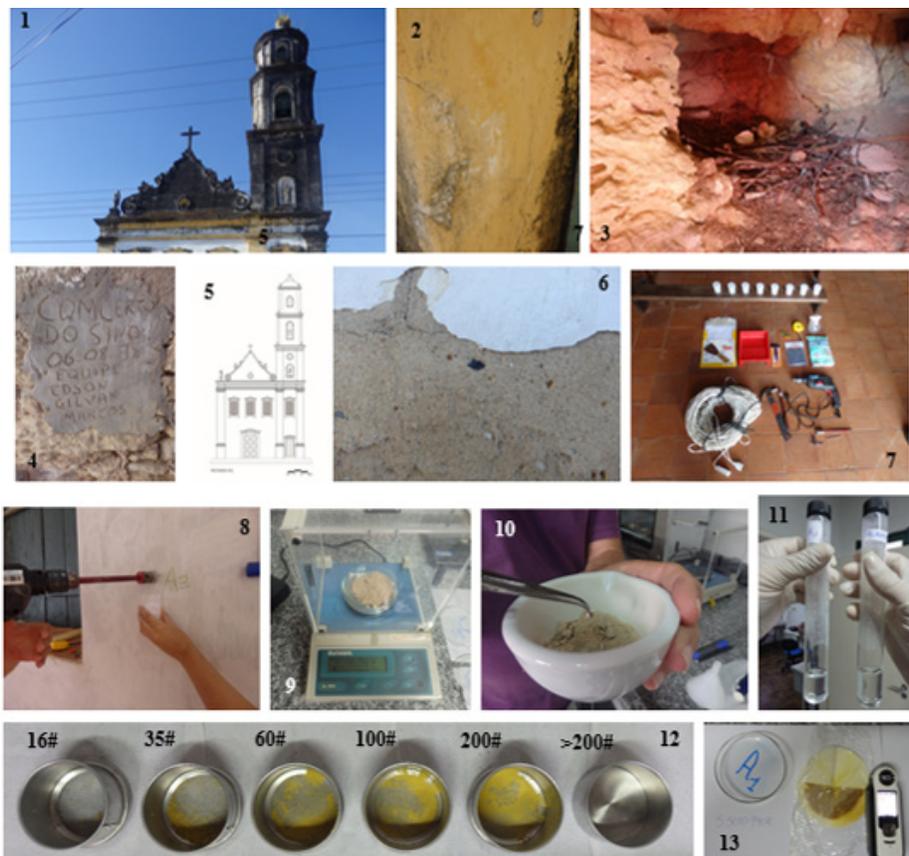
Figura 3: (1) - Frontão atacado por umidade e manchas negras e torre tendo a cúpula sendo atacada também por vegetação aérea; (2) - Ataque por sais na ombreira lateral esquerda da portada principal; (3) - Ninho de pássaro na parede interna da cúpula; (4) - Registro de conserto do sino; (5) - Desenhos da Igreja produzidos pelo grupo de pesquisa Projeto IC PVF-5238 – Fachada Sul; (6) – Pareda da fachada norte, Argamassa rica em carvão e cal, pouca argila vermelha e muito arenoso (processo de descolamento); (7) - Equipamentos para recolha das amostras; (8) - Perfuração amostra A3; (9) - Placas de petri; pesagem amostra A2 úmida; (10) - Amostra destorroada e retirada de resíduos como fibras vegetais; (11) - Análise Sulfatos; (12) - Resíduos retidos da amostra C1 nas peneiras 16; 35; 60; 100; 200 e >200; (13) - Aferição cor dos finos da amostra A1; uso colorímetro digital NCS (Natural Color System) modelo RM 200. Acervo: SILVA, EDER D. jun. 2018.

A fachada sul da Igreja de N. S^ª do Amparo apresenta degradações expressivas; na base da pilastra observam-se manchas negras (biofilme e/ou ataque por CO₂), neste mesmo local, no encontro entre o piso e a base da pilastra ocorre o ataque por vegetação; a grande mancha negra no centro da base da pilastra provavelmente se deve ao ataque por umidade descendente; acima do plinto, no corpo da pilastra (fuste), notam-se pontos vesiculares negros, talvez leprosidades devido ao ataque de sais (eflorescência salina). A porção superior da fachada sul apresenta degradações por lixiviação (ação dos ventos e chuva), nota-se também no revestimento pequenas fissuras e ataques por sais, especificamente, na ombreira da portada principal e cimalha; ainda na fachada sul, muito

atacada por umidades e manchas negras, a argamassa de revestimento do frontão requer ações de limpeza (Rodríguez, 2003, p. 38).

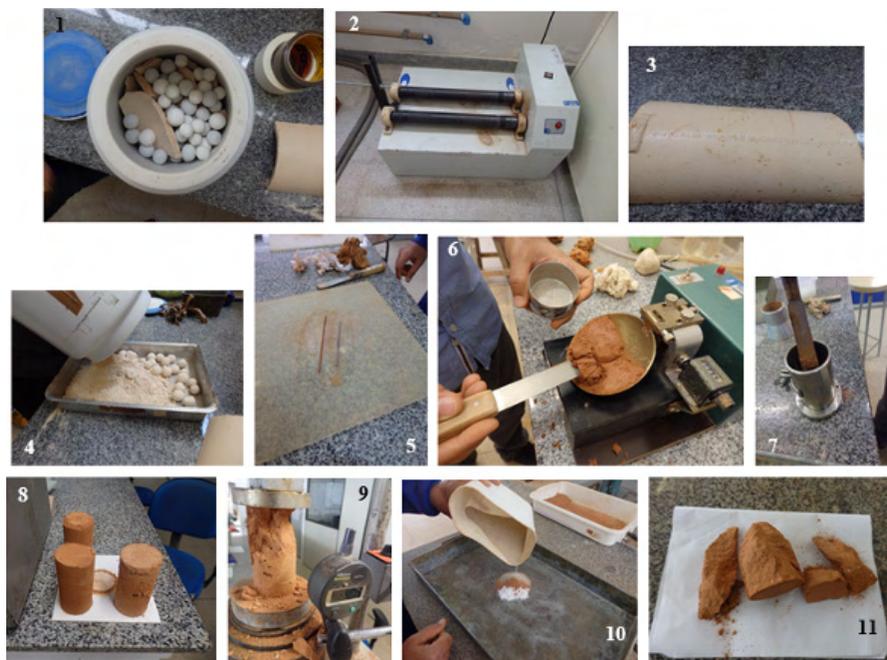
Figura 4: (1 e 2) - Fabricação de pó cerâmico em laboratório para aditivar as argamassas da Igreja do Amparo (Jarro; Bolas de Alumina e Moinho); (3) - Telha Cerâmica Branca da cidade de Itabaiana/ SE; (4) - Colocação do pó cerâmico branco moído em bandeja (processo); (5) - Rolinhos “tirinhas” ensaio Plasticidade; (6) - Ensaio Liquidez (colocação argamassa no Casagrande); (7) – Moldagem de corpo de provas para ensaio Resistência; (8) - Corpos de prova prontos para ensaio resistência; (9) - Rompimento corpo de prova amostra Teste 2 (1:6:8 sem aditivo); (10) - Preparação do corpo de prova para Teste 3 com aditivo (1:6:8 + ½ parte de pó cerâmico branco); (11) - Amostra Teste 3 (1:6:8 aditivada pó cerâmico branco) rompida. Acervo: SILVA, EDER D., mar. 2019.

ou mesmo com a força hidráulica, requer aprofundamento de pesquisas históricas; assim como, a dimensão das partículas (grãos) não são conhecidas; no nosso caso a fabricação envolveu um moinho de bolas mecânico elétrico com jarro cerâmico com bolas de alumina, portanto, técnica bem diferente da provavelmente usada na antiguidade ou no Período Colonial brasileiro. A matéria prima usada também requer reflexão, apesar de ser do conhecimento histórico o uso do “conciopesto” e “mantopesto”, pó de telha e pó de tijolo na Roma Antiga e especialmente em Veneza (Polião, 1999, p. 76), as características deste material precisam de aprofundamento de análises, como por exemplo, a temperatura de sua queima e sua composição cerâmica (Figura 4).
