GEOLOGIA AMBIENTAL:

Tecnologias para o desenvolvimento sustentável - Vol. 1

MAPEAMENTO DE AMEAÇAS E DESASTRES NATURAIS NA ÁREA URBANA DE SANTARÉM - PA

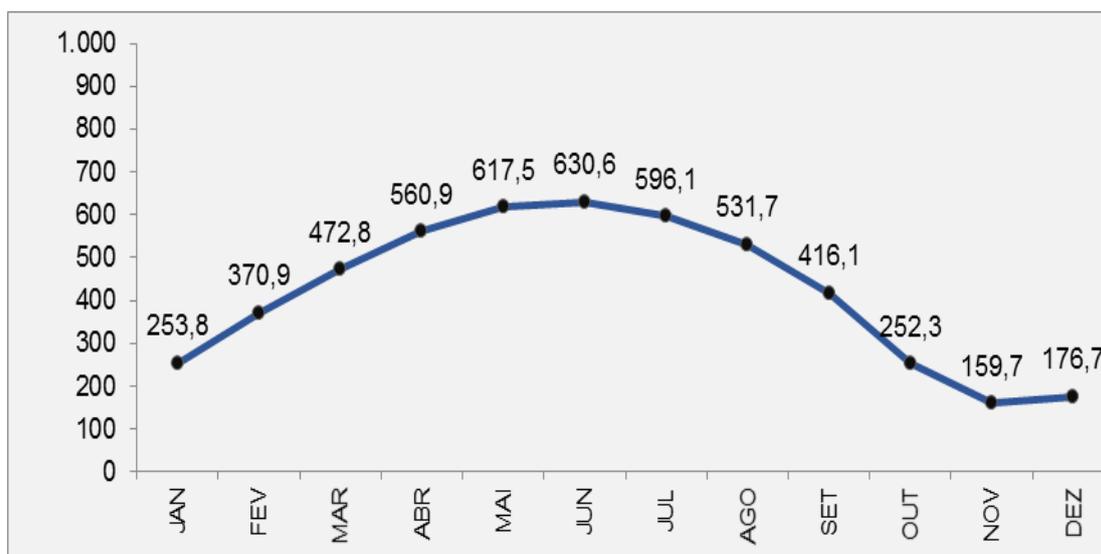
Figura 22: Série histórica fluviométrica do período de 1934 a 2014 da estação de Santarém – PA. Fonte: INMET, 2014

Todos os anos os rios Amazonas e Tapajós aumentam seu nível, causando assim inundações lentas nas regiões topograficamente baixas da cidade (ANDRADE & SZLAFSZTEIN, 2013; 2015). As maiores cotas fluviométricas mensais (Figura 2) registradas em Santarém se estendem do mês de abril até meados de julho. Nestes meses são caracterizados com as maiores elevações dos níveis dos rios, de acordo com a série histórica fluviométrica de 80 anos (ANA, 2014). No ano de 2009 ocorreu a maior cota fluviométrica com 831 cm no mês de maio, e desse modo foi registrada a maior inundação lenta no município (ANA, 2014; ANDRADE & SZLAFSZTEIN, 2015).

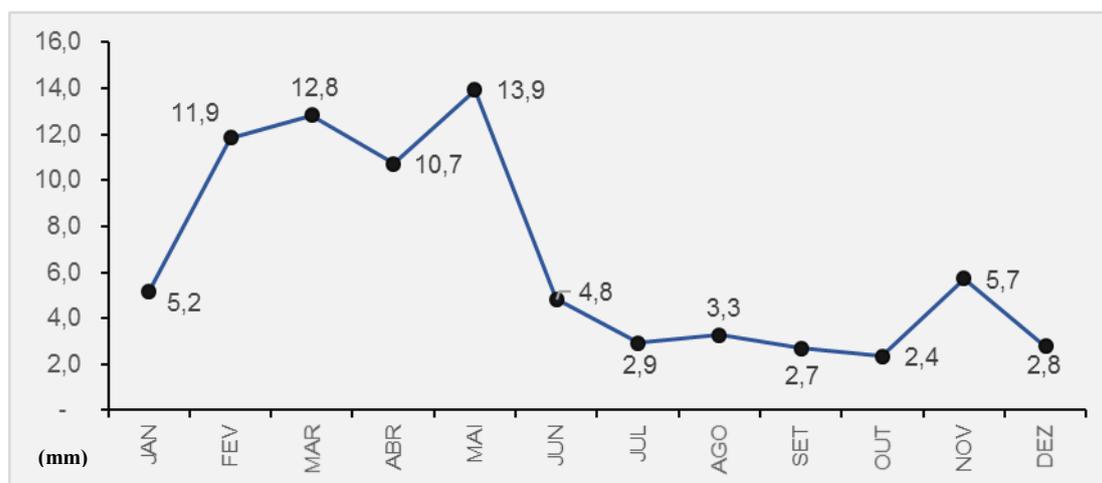
Figura 23: Série histórica pluviométrica do período de 1972 a 2014 da estação de Belterra - PA, cidade limítrofe de Santarém. Fonte: INMET, 2014.

Com relação a precipitação, o período de chuvas intensas se inicia em janeiro e se estendem até o mês de maio, segundo a série histórica pluviométrica de 42 anos (Figura 3) (INMET, 2014). Essa alta precipitação no primeiro semestre propicia com que ocorram eventos do tipo erosões e movimento gravitacionais de massas em diversos pontos na região que são mais elevadas topograficamente, com declividade moderada e solos de fácil desintegração (ANDRADE & SZLAFSZTEIN, 2013). Estas compreendem principalmente as áreas periféricas da cidade, onde não se tem uma estrutura e planejamento urbano.

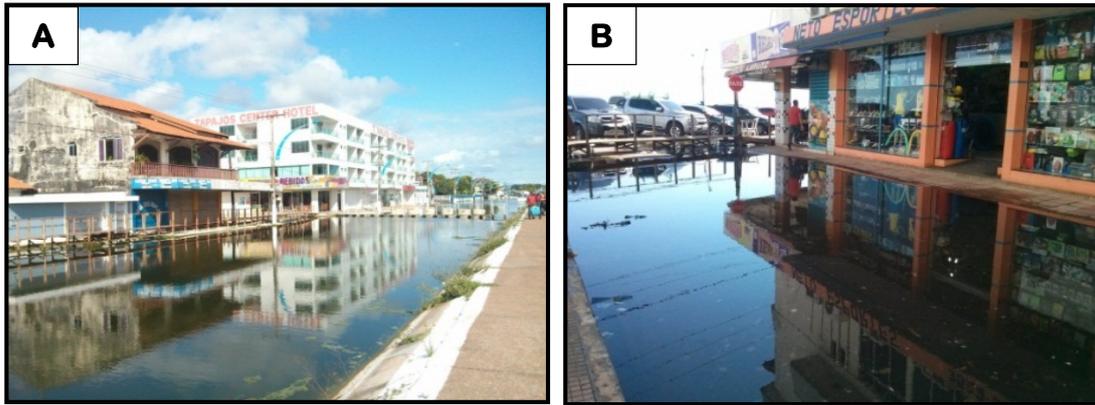
Figura 6: Regiões inundadas no ano de 2014. (A) avenida Tapajós inundada na região do bairro Aldeia e (B) lojas no bairro Centro.

No ano de 2014, os bairros Aldeia e Centro foram os bairros mais afetados pelas inundações. Estes bairros apresentam baixa altitude (variando de 3 a 27 m de altitude em sua toda extensão), declividade (de aproximadamente 3°) e estão situados nas interfaces entre o relevo de colina e planície de inundação (ANDRADE & SZLAFSZTEIN, 2013). O bairro Aldeia (Figura 4) localizado na região norte da cidade, apresentou uma área inundada total de 0.94 hectare, onde foram afetadas 14 construções do tipo residencial e 3 do tipo comercial. A maior região inundada compreende a avenida Tapajós (Figura 6a), que é uma das principais avenidas de acesso na cidade.

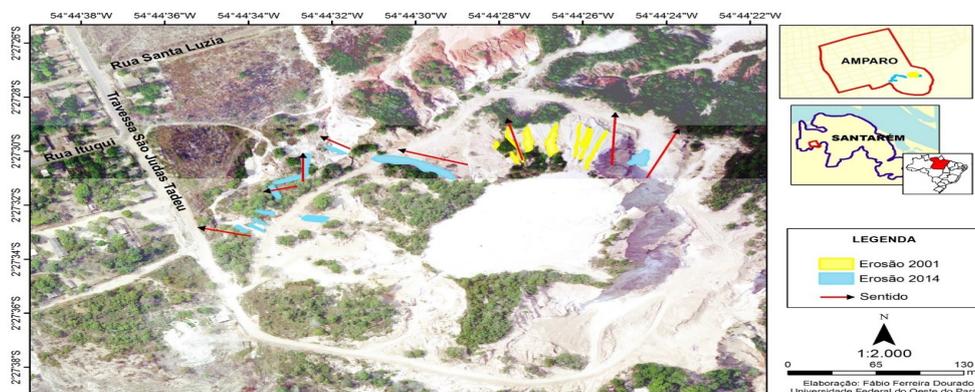
O bairro Amparo está situado na região sudoeste de Santarém. Nesta localidade se encontra o morro do Índio, conhecido pela população local como “serra do Índio”. Nesse morro foram mapeadas erosões do tipo ravinas e sulcos (Figura 7).

Os principais causadores e desencadeadores dessas erosões são partes ocorridas pelos fatores naturais (solo de fácil desintegração e quantidade elevada de chuva) quanto por fatores antrópicos (desmatamento e movimento de terra). Cerca de 40% das erosões mapeadas (com média de 0,3 m de profundidade, 2,5 m de comprimento e 0,5 m de largura) são do tipo sulcos e 60% das erosões (com média de 1,8 m de profundidade, 6,0 m de comprimento e 0,8 m de largura) são do tipo ravinas.

Figura 7: Erosões dos anos de 2001 (em amarelo) e 2014 (em azul) mapeadas no morro do Índio no bairro Amparo. Em vermelho as direções das erosões.

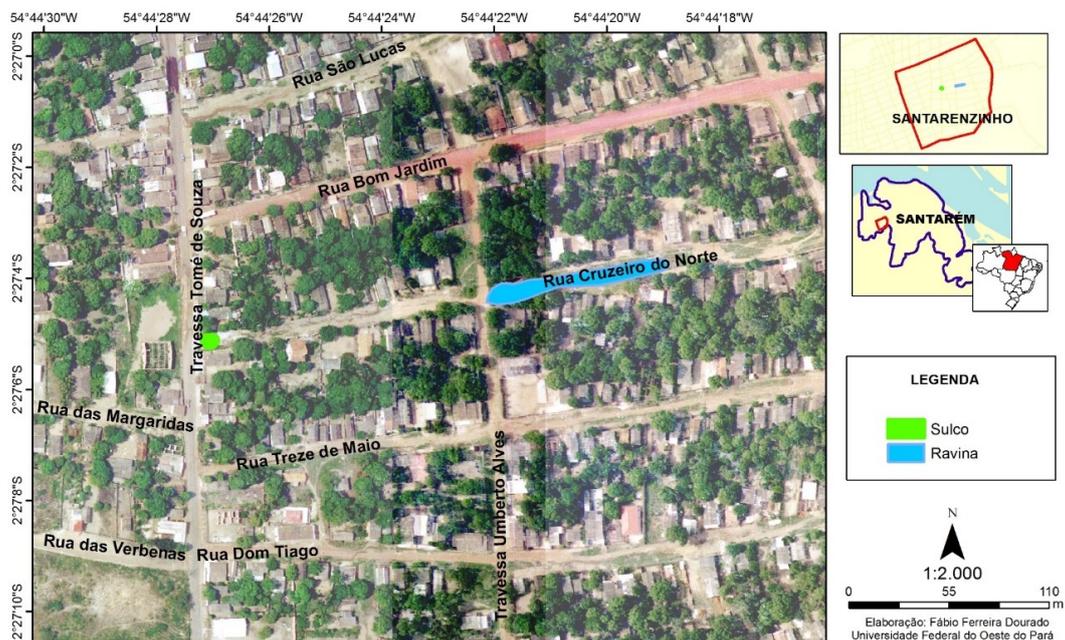
O bairro Santarenzinho (Figura 8) apresenta dois tipos de erosões: sulco e ravinas. A erosão do tipo sulco, com cerca de 0,4 m de profundidade, está localizada no cruzamento da travessa Tomé de Souza com a rua Cruzeiro do Norte (Figura 9a). A segunda erosão do tipo ravina está situada na travessa Umberto Alves com a rua Cruzeiro do Norte (Figura 9b), esta possui profundidade com cerca de 0,8 m, comprimento de 30 m e largura de 5, tornando assim a via intransitável. No entorno deste processo erosivo estão situadas cerca de 20 residências. Observa-se também uma grande quantidade de lixo acumulado pela água da chuva e um sistema de drenagem pluvial ineficiente ou obstruído.

Figura 8: Erosões mapeadas no bairro do Santarenzinho no ano de 2014.

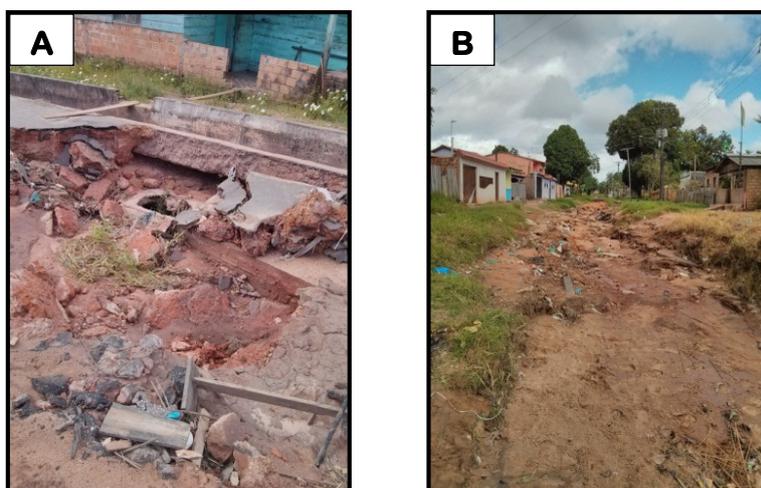
Figura 9: (A) Sulco no cruzamento da travessa Tomé de Souza com a rua Cruzeiro do Norte no bairro Santarenzinho e (B) ravina na rua Cruzeiro do Norte com a travessa Umberto Alves.

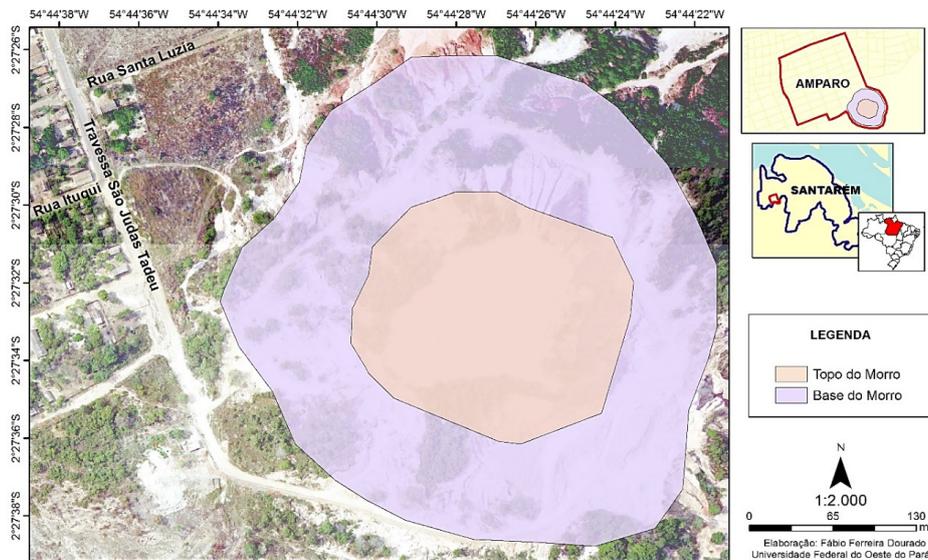
O mapeamento do perigo natural de movimento de massa foi feito no morro do Índio (Figura 10). Este morro apresenta topo plano (com sua máxima altitude em 98 m) e escarpas de declividade moderada a íngremes. As construções mais próximas estão situadas aproximadamente 17 m de distância da base do morro, não sendo descrito nenhum dano direto por tal evento. O morro é constituído basicamente de rochas sedimentares de fácil desintegração da Formação Alter do Chão, tais como: arenito avermelhados, siltitos, conglomerados e brechas (DAEMON, 1975).

A base do morro compreende uma área total de 11.2 hectares e apresenta uma suave inclinação na encosta de 30°. Na base do morro foram identificados escorregamento e corrida de massa devido à grande quantidade de material de granulometria fina transportado do topo do morro para a sua base. Foi possível identificar os escorregamentos através das “cicatrices” causadas pelo deslocamento de material para a base do morro.

A região superior do morro apresenta uma rampa de declive com inclinação de 55°, representando uma área total de 3.3 hectares. Neste local foi identificada a ocorrência de queda de blocos e corrida de massa.

Figura 10: Área da base e do topo do morro do Índio em que ocorrem os movimentos de massa descritos no ano de 2014.

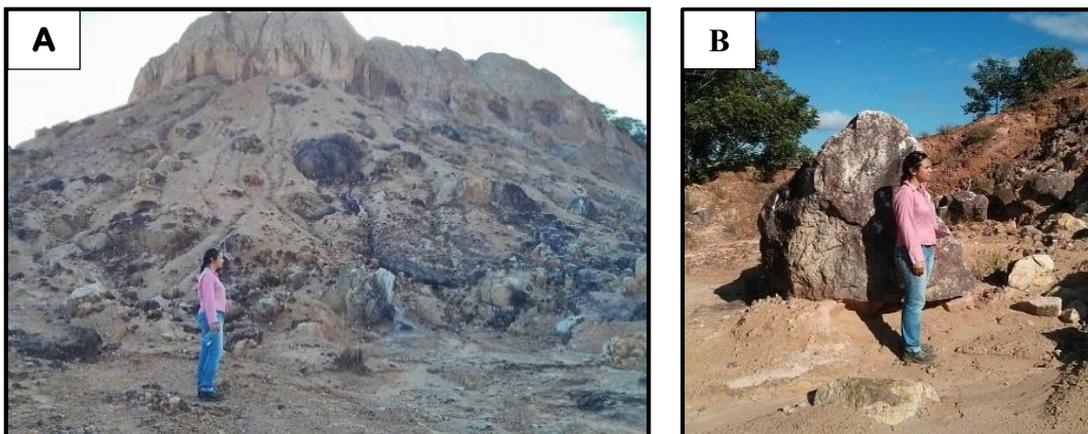
As corridas de massas também foram descritas (Figura 11a), com uma grande quantidade de material de granulometria fina e viscosa que desceu da parte superior para a região inferior do morro, devido à supersaturação do solo ocasionado pelas chuvas e o acúmulo das mesmas. Esses sedimentos também se deslocaram e foram transportados para as regiões dentro dos bairros adjacentes, assim ocasionando o acúmulo em determinadas regiões e a obstrução de vias de transporte e escoamento de água.

A queda de blocos foi o mais presente na região da encosta e topo do morro com blocos rolados com cerca de 1,5 m de altura (Figura 11b), ocasionados principalmente por conta da rampa escarpada.

Figura 11: (A) Material fino transportado do topo do morro e (B) regiões do morro com os blocos rolados.
