PATOLOGIAS EM IMÓVEL POR AUSÊNCIA DE IMPERMEABILIZAÇÃO - ESTUDO DE CASO: EDIFÍCIO NA CIDADE DE MANAUS

PATHOLOGIES IN BUILDING DUE TO WATERPROOFING - CASE STUDY: BUILDING IN THE CITY OF MANAUS / AM

A área de estudo compreende um edifício comercial, construído na década de 80, localizado na cidade de Manaus-AM. Possui 14 pavimentos para circulação, no qual foram selecionados o 1º e o 14º pavimento para a observação e análise das patologias, locais estes onde foram constatados o maior número de anomalias.

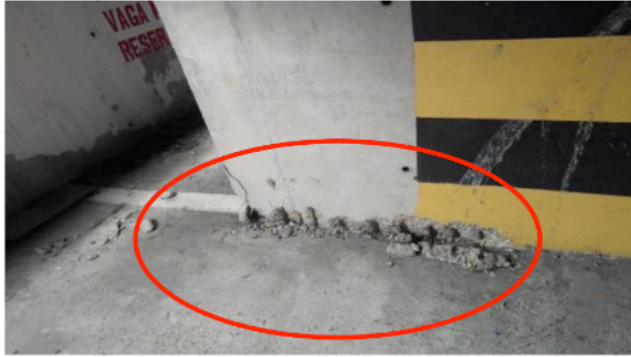
Corrosão das armaduras - Conforme Souza e Ripper (1998), a corrosão das armaduras é um processo eletroquímico que para ocorrer necessita da presença simultânea de umidade e oxigênio. Em virtude do cobrimento insuficiente da armadura que, permitiu que o excesso de umidade aderisse à peça, juntamente com a variação de temperatura do local, ocorreu a corrosão do aço da base do pilar. (Figura 1).

Figura 1. Corrosão da armadura na base do pilar.

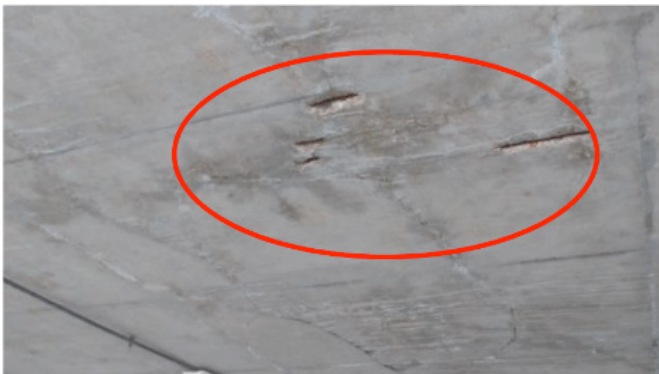
Carbonatação no concreto – Segundo Pedeferrri e Bertolini (2004), a corrosão das armaduras pode, porém, ser induzida pela carbonatação do concreto ou pela penetração de cloretos. Devido à ausência de impermeabilização, a estrutura ficou exposta à umidade, ocasionando a diminuição do pH do concreto e a despassivação da armadura, com princípio de corrosão. Com isto, originaram-se tensões internas e, conseqüentemente, o surgimento de fissuras, causando o deslocamento do concreto da estrutura. (Figura 2).

Figura 2. Carbonatação do concreto.

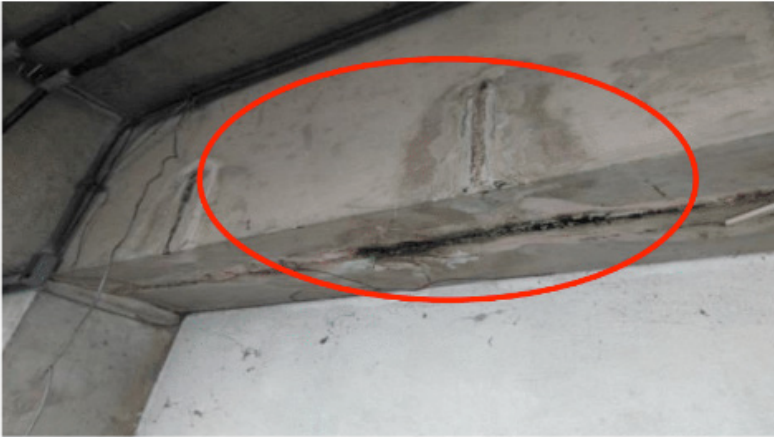
Eflorescência - Segundo Caporrino (2018), os sais em contato com a água se diluem e são transportados para a superfície externa, onde, em contato com o ar, se solidificam, causando os depósitos de pó branco, que consiste em uma patologia identificada pelo surgimento de manchas esbranquiçadas, na qual o excesso de umidade, somado à ausência de impermeabilização, ocasionaram a manifestação do problema. (Figura 3).

Figura 3. Eflorescência

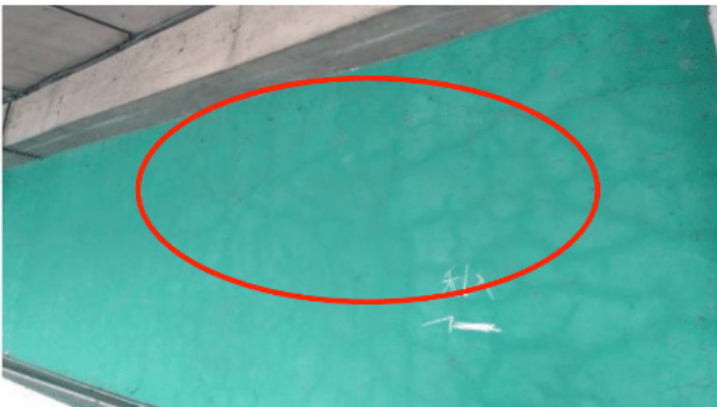
Fissuras – De acordo com a ABNT NBR 15575-2/2013, as fissuras são aberturas superiores a 0,6mm em qualquer situação. Identificou-se, pois, fissuras no reboco provocadas pela variação de umidade e variação de temperatura, causando danos visíveis ao revestimento: argamassa fofa e sem aderência ao substrato. (Figura 4).

Figura 4. Fissura.

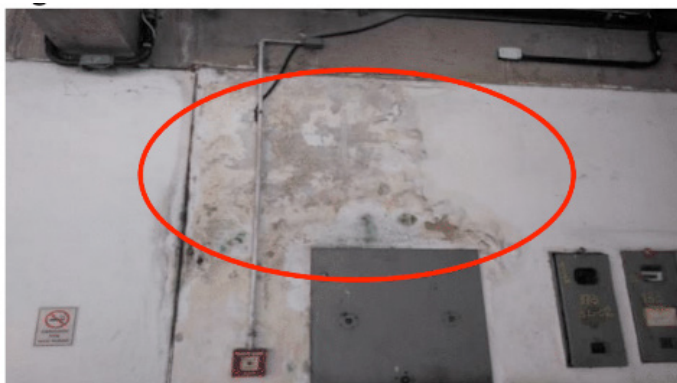
Bolor - Segundo Shirakawa et al., (1995), o termo bolor é a designação do crescimento de fungos, que ocorre pelo aparecimento de manchas por cores escuras de tonalidade preta, marron e verde. Devido ao excesso de umidade e pouca ventilação, surgiu a proliferação de fungos espalhando-se facilmente ao ambiente, ocasionando danos à pintura, com aspectos desagradáveis. Esse tipo de problema pode resultar no surgimento

de doenças graves relacionados às vias respiratórias. (Figura 5).

Figura 5. Bolor.

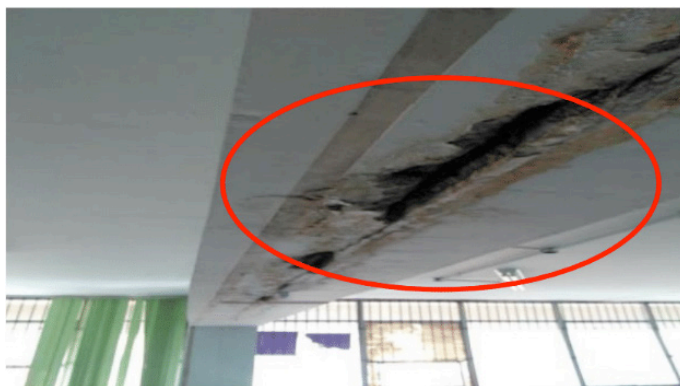
Disgregação do concreto - Segundo Bauer (1987), a disgregação do concreto é caracterizado pela ruptura do mesmo, especialmente em regiões salientes dos elementos estruturais. Considerando esse conceito, observou-se a ruptura e o destacamento superficial do concreto, evidenciando seu deslocamento nas laterais da junta de dilatação e, em especial, nas partes salientes da estrutura. (Figura 6).

Figura 6. Disgregação do concreto
