**APPLIED CIVIL
ENGINEERING
2**

CAPÍTULO 2

MANIFESTAÇÕES PATOLÓGICAS DE REVESTIMENTOS CERÂMICOS EM FACHADAS: UM ESTUDO DE CASO

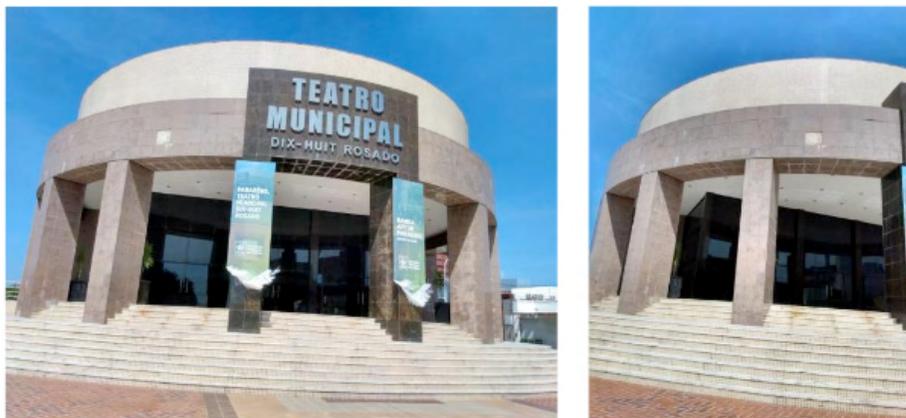
Figura 1-Destacamento do granito. Fachada principal.

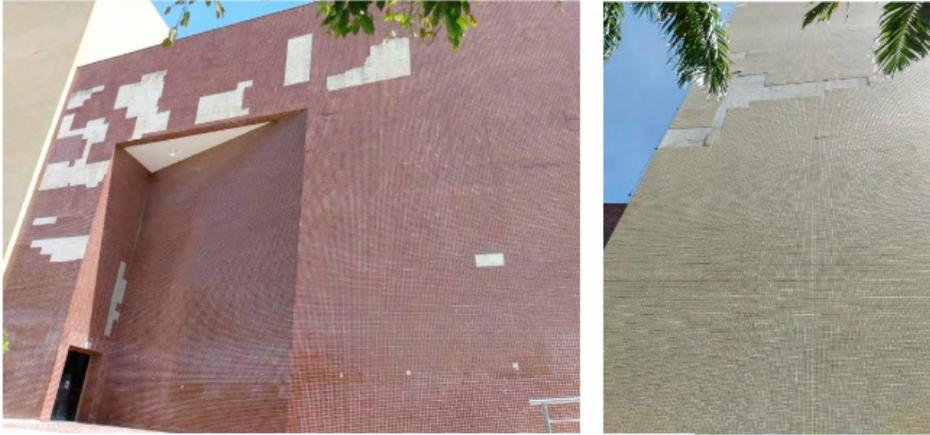
Figura 2-Destacamento das pastilhas cerâmicas. Fachada lateral esquerda.

Observa-se que a principal patologia verificada é o descolamento das pastilhas cerâmicas nas fachadas do teatro, pode-se considerar que a ocorrência de tal anomalia é a de maior gravidade, visto que envolve a segurança de pessoas que estiverem nas proximidades do teatro, além da desvalorização do edifício, perdas das funções do revestimento entre outros fatores.

Seria importante realizar ensaios de arrancamento, testes de percussão, laudos de inspeção nas fachadas, pois há muitas áreas que o revestimento cerâmico descolou, e isto além de afetar sua estética, também compromete as funções de proteção do edifício, tomando todas as medidas eficazes acerca do surgimento dessas anomalias e maneiras de evitar que as mesmas venham a causar danos ao patrimônio público.

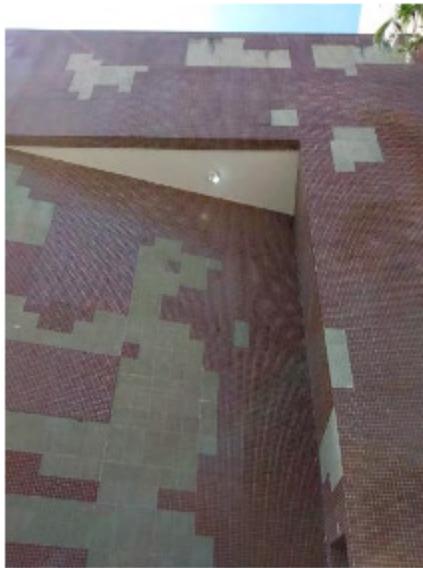
A figura 3, verifica-se que a pastilha cerâmica descolou, porém, a argamassa colante fica bem aderida a argamassa de regularização.

Figura 3-Descolamento. Fachada lateral direita.

Para o surgimento dessa patologia nos revestimentos cerâmicos de fachada, devemos analisar diversos fatores que podem ter sido as possíveis causas do problema. Como à falta de juntas de movimentação, expansão das placas cerâmicas, erros na especificação inadequada da placa cerâmica e argamassa colante. Conforme Ribeiro (2010) ressalta que:

De acordo com o Inmetro (2014) placa cerâmica para revestimento deve ter absorção de água $\leq 0,5\%$ para os porcelanatos esmaltados. Pode-se verificar que as especificações do fabricante estão de acordo com o recomendado. Após análises, foi verificado que a argamassa colante saia intacta mesmo tendo cordões. Sendo assim, seria necessário realizar o ensaio de arrancamento para chegarmos à conclusão se o problema não poderia ser no reboco e na placa cerâmica, mais possivelmente, está ligado a um problema de aderência. Nas que destacaram, os cordões não são vistos de forma perfeita, caso contrário, poderia ter ocorrido erros de execução, afinal os cordões devem ser desmanchados ao executar.
