GEOGRAFIA E ENSINO:

Dimensões teóricas e práticas 2

O TRANSBORDAR DO CÓRREGO SEGREDO EM CAMPO GRANDE – MS: A PERCEPÇÃO DO PROBLEMA QUANDO SUAS ÁGUAS SE ÚNEM À CHUVA E CAUSAM ENCHENTES

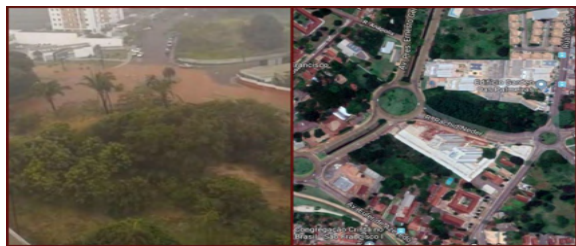
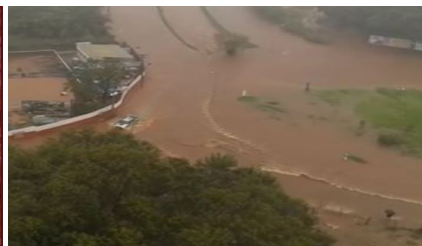
As Figuras 1 e 2 foram extraídas desse vídeo, e percebe-se que a água da chuva

vai de encontro com o Córrego Segredo com tanta velocidade que acaba acarretando o transbordamento do Córrego.

Figura 1 - Rua Rachid Neder com a Rua Treze de Maio e Rua 14 de Julho

Figura 2 - Rua Rachid Neder com a Avenida Presidente Ernesto Geisel

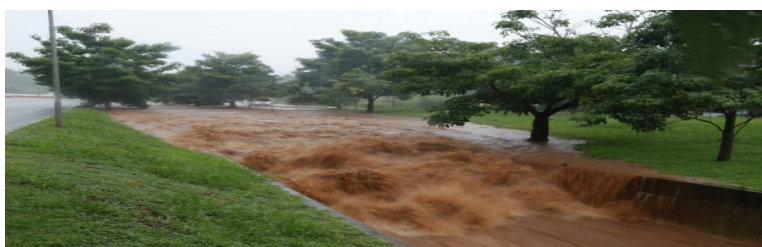
Figura 3 - Águas do Córrego Segredo - O Início das Enchentes e Alagamentos

A Figura 3 ilustra a força das águas do Córrego Segredo. Como se pode observar as águas do Córrego Segredo ganham força e velocidade devido seu leito ser retilíneo e balizado por concreto. Sendo assim suas águas associadas à água da chuva acarreta aumento na vazão que excede os limites de concreto das margens, atingindo a Avenida Presidente Ernesto Geisel e conseqüentemente encobrendo a rotatória.

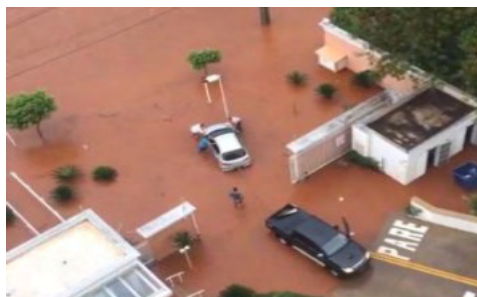
Figura 4 - Entrada do Condomínio Residencial próximo à Rotatória da Rua Rachid Neder

A Figura 4 destaca a entrada de um condomínio localizado na rotatória da Avenida Presidente Ernesto Geisel com a Rua Rachid Neder totalmente alagada no dia 13 de janeiro de 2016.

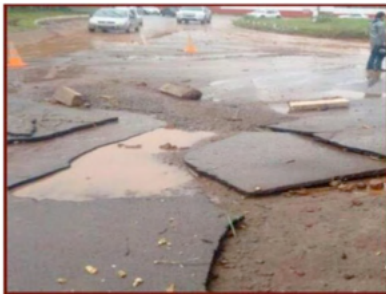
com as Avenidas Rachid Neder e Euler de Azevedo ficaram completamente alagadas pela água da chuva. (...) Parte do asfalto da rotatória da Rachid Neder foi levado pela chuva. Algumas placas arrancadas ficaram no meio da avenida, outras foram parar nas extremidades e algumas caíram dentro do córrego Segredo, carregadas pela enxurrada. Lama e galhos de árvores também estão espalhados pelo local, o que deixa o trânsito complicado. (Campograndenews, 2016).

Como destacado na reportagem por Rodrigues (2016), foram dois eventos em apenas uma semana. Ou seja, quando o córrego começava a retomar sua mansidão natural, ocorreu outra chuva que mexeu com toda sua dinâmica e provocou outra enchente devastadora como pode ser confirmado nas Figuras 5 e 6.

Figura 5 - Asfalto Danificado após a Chuva/
Rotatória Rua Rachid Neder

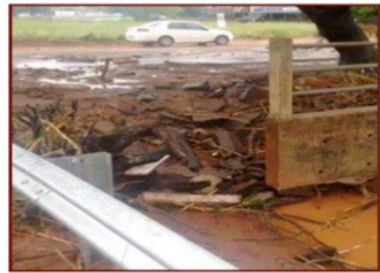
Figura 6 - Ponte sobre o Córrego Danificada
após a Chuva (Rotatória Rua Rachid Neder)

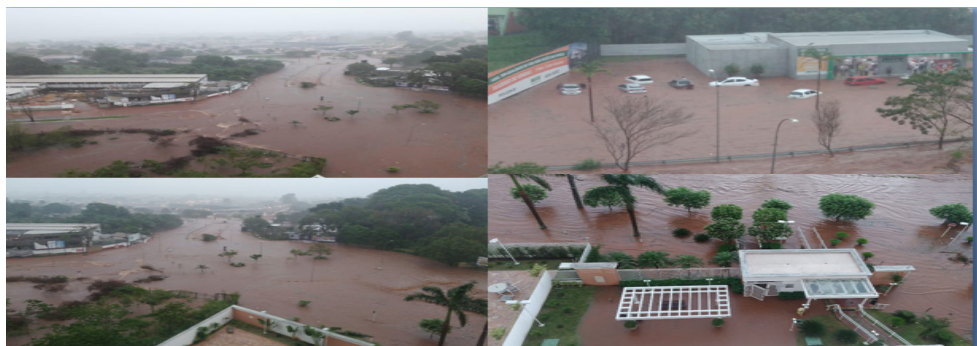
Figura 7 - Enchente Córrego Segredo de 03/10/2018

O ano de 2018 não foi diferente nas recorrências de enchentes. Destaca-se em especial a ocorrência no dia 03 de Outubro, onde um grande temporal assolou Campo Grande e mais uma vez destruiu e causou prejuízos a quem transitava pela Avenida Presidente Ernesto Geisel que margeia o Córrego Segredo, que não suportando a quantidade de chuva e todo o volume de água que desemboca nele dos rios canalizados além das galerias de águas pluviais, acabou subindo de nível acarretando assim uma enchente de grandes proporções e prejuízos materiais às pessoas e à Prefeitura Municipal.

A Figura 7 a seguir, demonstra um pouco desse impacto.

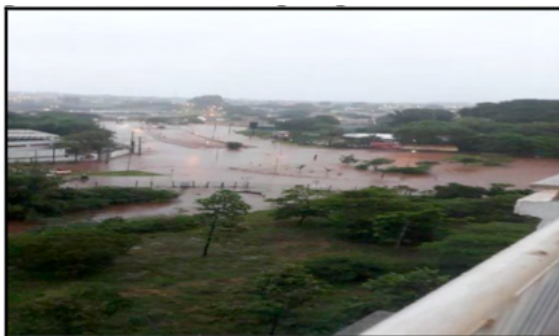
Figura 9 - Enchente Córrego Segredo em 2020

Em 2020, outros casos de enchentes também foram registrados na Bacia Hidrográfica do Córrego Segredo. A Rotatória da Avenida Presidente Ernesto Geisel sempre fica sendo um dos locais mais perigosos, seja próximo à Rotatória da Rua Rachid Neder ou da Rotatória da Avenida Euler de Azevedo.

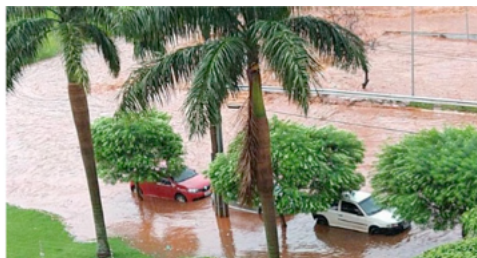
Figura 10 - Chuva registrada em 27/01/2021

Em 2021, ocorreram outras chuvas intensas em Campo Grande, porém a que mais marcou e fragilizou a Bacia Hidrográfica do Córrego Segredo foi a registrada no dia 27 de Janeiro.

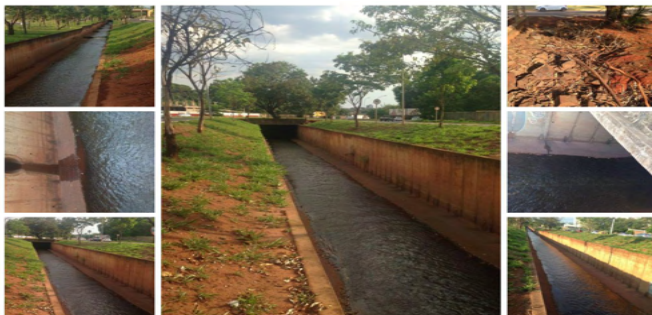
Figura 12 - Córrego Segredo, com seu Fluxo de Água Normal - Visto da Rotatória – Em 2017

Em poucos minutos o leito do rio que em determinados pontos é bem raso, (como podemos conferir na Figuras 12) se transformou em uma imensidão de água que causou um caos no trânsito, na vida das pessoas que transitavam pela região e para os próprios moradores que ficaram impedidos de adentrar em seus condomínios ou casas, devido o trânsito ficar congestionado e impossibilitado de fluir.

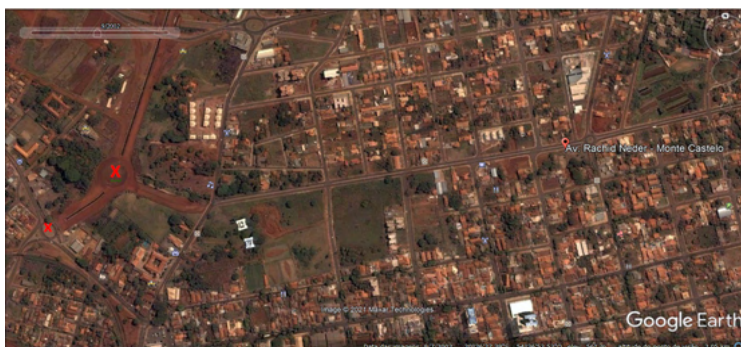
Figura 13 - Rotatórias Destacadas na Av. Pres. Ernesto Geisel em 2002

Percebendo que os eventos são recorrentes, e que todo ano acontecem enchentes nos mesmos pontos críticos específicos, ou seja, próximo à Rotatória da Rua Rachid Neder ou da Rotatória da Avenida Euler de Azevedo, decidiu-se por analisar esse espaço crítico nos últimos anos, e as figuras a seguir demonstram que o processo de urbanização do entorno do córrego fica bem evidente.

- Aumentar a infiltração da água no solo a partir da instalação de pavimentos porosos;
- Instalação de poços ou trincheiras de infiltração;
- Manter a limpeza e as drenagens necessárias no Córrego Segredo, inclusive antes do período de chuvas;
- Não pavimentar todo o quintal, deixando uma área para a infiltração de águas pluviais;
- Instalar reservatório para acumular a água que escorre do telhado;
- Controle da erosão a partir da técnica de terraceamento;
- A implantação de mais bueiros em toda a extensão da Rua Rachid Neder e nos encontros entre ruas (esquinas);
- Instalar também na Rua Rachid Neder, principalmente onde a declividade é no-
