**LOS SISTEMAS  
CONSTRUCTIVOS  
TRADICIONALES.  
CONOCIMIENTO  
Y APROPIACIÓN  
COMO FACTOR DE  
PREVENCIÓN DE  
RIESGOS EN LAS  
CONSTRUCCIONES**

*María Isabel Mayorga Hernández*

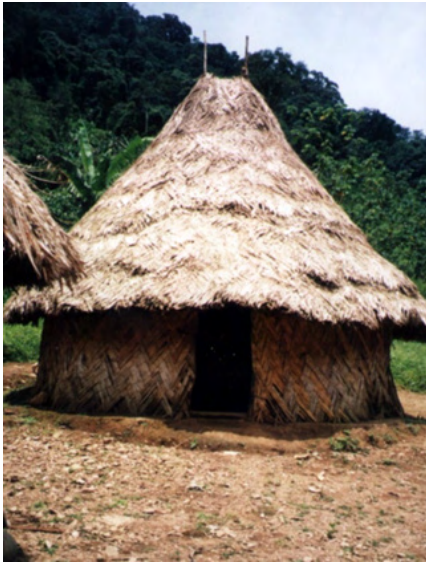
Figura 1. Vivienda Kogi, en la Sierra Nevada de Santa Martha Colombia.

Las construcciones indígenas muestran a través de caminos, terrazas, puentes, y de la arquitectura colectiva (Figura 1 y 2), un gran conocimiento y adaptación al medio, éstas son realizadas en materiales y técnicas que permiten protegerse de fenómenos naturales y de condiciones medioambientales específicas en armonía con su entorno. Uno de los factores destacados es la selección en la ocupación de asentamientos, en relación con las fuentes hídricas, sabemos que la ubicación cercana a fuentes de aprovisionamiento de agua para consumo y para los cultivos es indispensable para la sobrevivencia, son ejemplos destacados de esta relación la cultura Zenú, mediante canalizaciones de drenaje en las llanuras del caribe (Herrera, 1954).

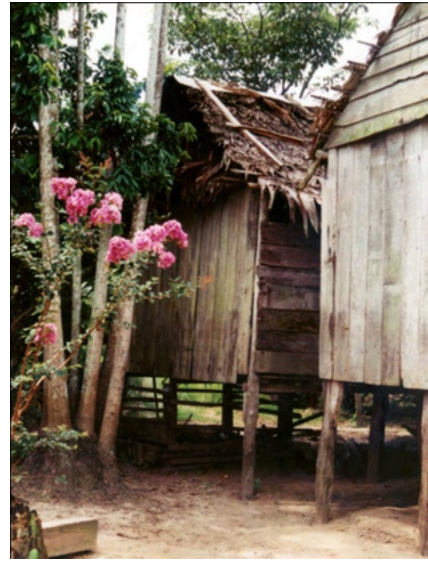
Figura 2. Vivienda Huitoto, en el Amazonas Colombia.

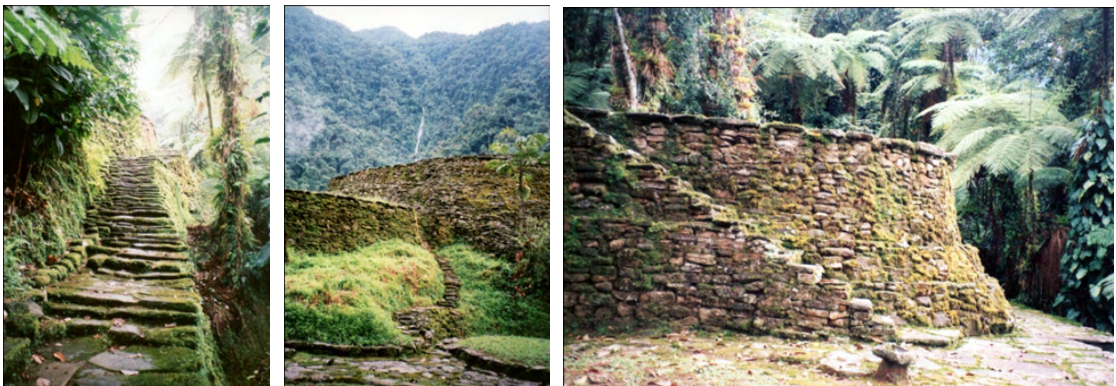
Figura 3. Terrazas y caminos en Ciudad Perdida, Sierra Nevada de Santa Martha, Colombia.

y caminos, adaptándose a un clima y condiciones de temperatura y humedad, en armonía con su entorno (Figura 3). El uso de la piedra dispuesta de tal forma que solo con encajes y acuñado se logró mantener terrazas estables adaptadas a las condiciones del terreno y que han permanecido durante siglos, sin erosionarse, además del uso de remates en piedras salientes a modo de goteras que protegen y evitan el deterioro de los muros, y el uso de escaleras elaboradas de diferentes formas de acuerdo a las condiciones de las terrazas y a su agrupación, permitieron además de estabilizar terrazas y escaleras, servir de camino y canalización de agua (Patiño, 1990).

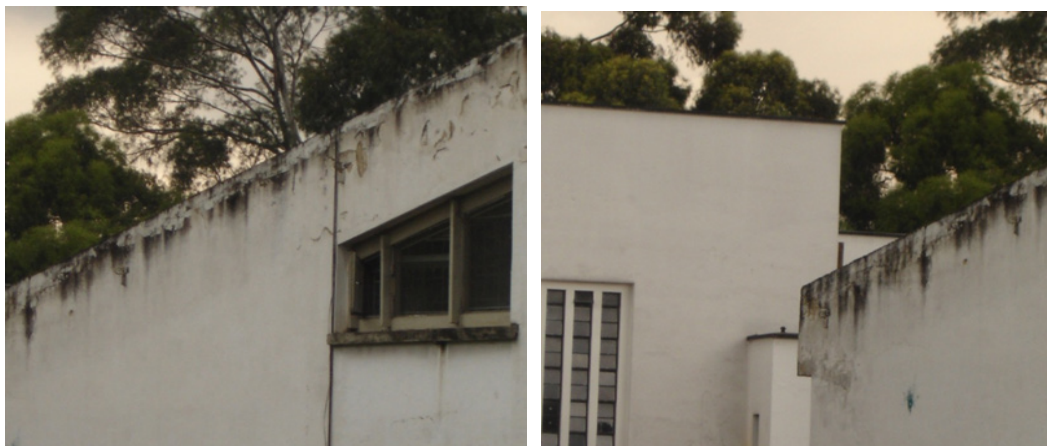
Figura 4. Deterioros en construcciones modernas, Bogotá, Colombia.

Al comparar estos detalles con muchas de las construcciones actuales que carecen de elementos de protección y remate de fachadas y aberturas generando lesiones que deterioran la edificaciones (figura 4), y la falta de diseño de drenajes y protección del entorno de la construcción y su inadecuado emplazamiento generando asentamientos no previstos, deformaciones y con ello el deterioro de las edificaciones. En la figura 4 se muestra como la falta de remate en las fachadas, va deteriorando los cerramientos, esto sumado a la falta de mantenimiento y problemas de diseño, generó el riesgo de desplome.

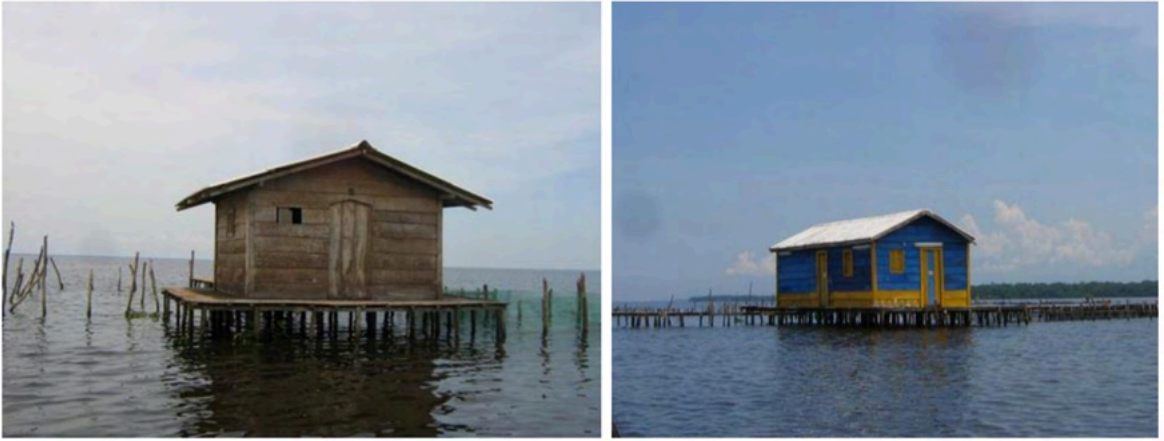
Figura 5. Viviendas en la Ciénaga Grande del Magdalena, Colombia.

La selección de maderas, el momento y hora en que deben cortarse, y las técnicas empleadas en la construcción de palafitos, han sido perfeccionadas y adaptadas a condiciones complejas en donde las inundaciones y la necesidad de estar cerca a lugares de pesca, nos dan verdaderos ejemplos de la adaptación de construcciones a condiciones complejas y con recursos sencillos y asequibles (figura 5).

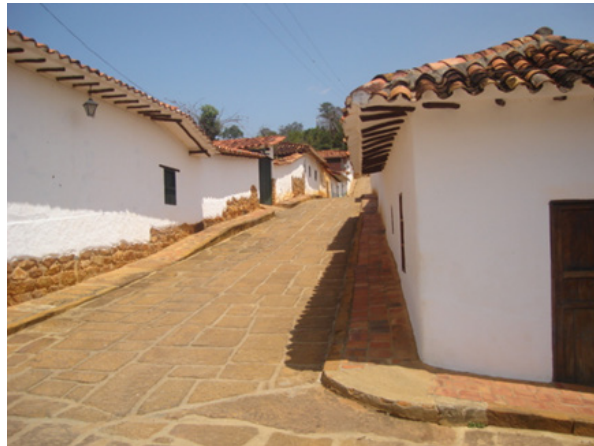
Figura 6. Construcciones de influencia Española Barichara, Colombia, Colombia.

En la época colonial la influencia española en América generó la construcción de arquitectura e infraestructura con el uso de madera, piedra y tierra, que permitieron el aprovechamiento de recursos disponibles y renovables dando ejemplos simples pero de un gran valor y factura en casos como cimientos, muros, portadas entre otros. Las cubiertas a modo de protección llevan el agua al suelo sin mediar canalizaciones y elementos que hoy día causan deterioros por obstrucciones y humedades, evacuando rápidamente el agua a través de calles y patios, con zócalos de materiales fuertes que se pueden mantener y reparar fácilmente, estos sistemas comparados con los complicados recorridos y lesiones que hoy vemos en las edificaciones que recogen el agua en el techo y la interiorizan a través de elementos de difícil acceso y con poco mantenimiento, generando lesiones que se detectan, en estados avanzados de degradación (figura 6); El uso de los aleros en este tipo de construcciones no solo alejaban el agua de los muros, sino que además protegen al peatón del sol y la lluvia y generando una escala más próxima y amable a las edificaciones (figura 7).

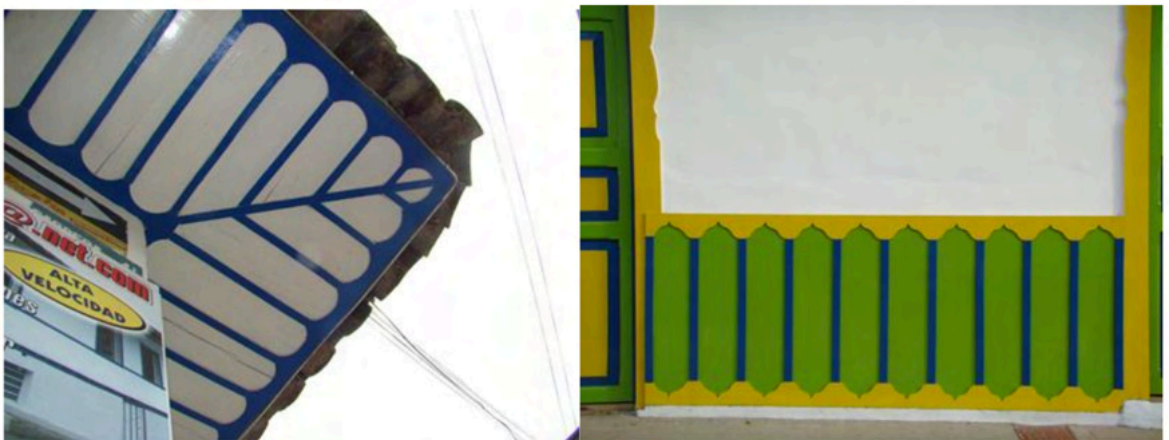
Figura 7. Alero y zócalo en construcciones de influencia colonial Salamina, Colombia.

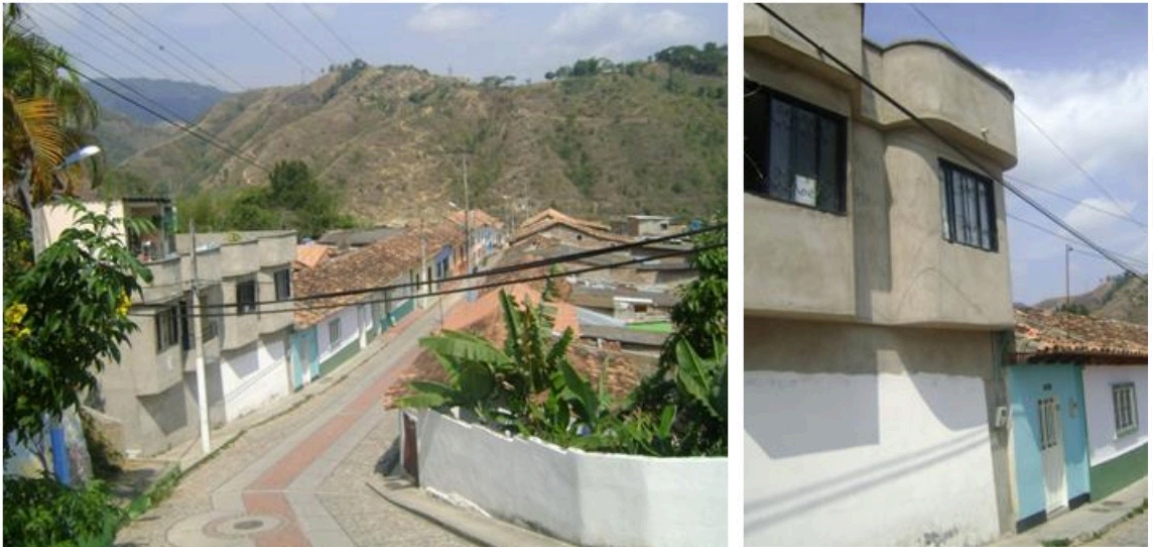
Figura 8. Perfiles de calles en ciudades del periodo hispánico Ocaña, Colombia.

transformado por la construcción de vivienda de “material”, cuya proporción y diseño rompe completamente con los perfiles y va desplazando los sistemas tradicionales de construcción. (Figura 8)

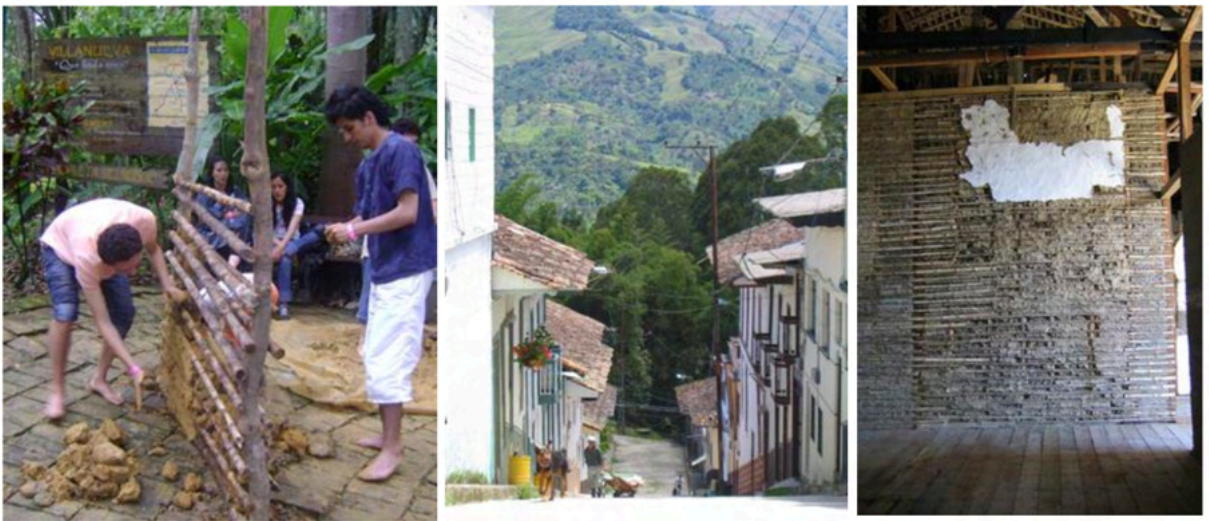
Figura 9. Construcciones en Bahareque, estudiantes de documentación construcción de muro en bahareque colonial Salamina, Colombia.

Las construcciones en madera y el caso específico del bahareque (mezcla de madera y tierra), permitieron a muchas comunidades adaptarse a una topografía compleja y resistir fenómenos naturales como los sismos en regiones montañosas, casos específicos como la Guadua utilizado en muchas zonas del país y cuya construcción se ha ido perfeccionando al punto de ser considerada dentro de la Norma Sismo resistente, nos indican la importancia de investigar y seguir desarrollando estas técnicas en la arquitectura e infraestructura actual (Fig. 9).

De la mano de los nuevos materiales y productos es necesario observar las técnicas y recursos tradicionales que le permitieron a las culturas adaptarse a un territorio y prevenir desastres, este conocimiento nos ayudaría a prevenir los desastres que hoy por hoy acaban con la vida de muchas personas. En este sentido, se identifican nuevas corrientes de la construcción donde se mezclan sistemas constructivos tradicionales y contemporáneos en función a sus aportes y bondades técnicas, reconociendo el legado cultural de nuestros antepasados, así como también su eficiencia económica y sostenibilidad en el tiempo (Figura 9).

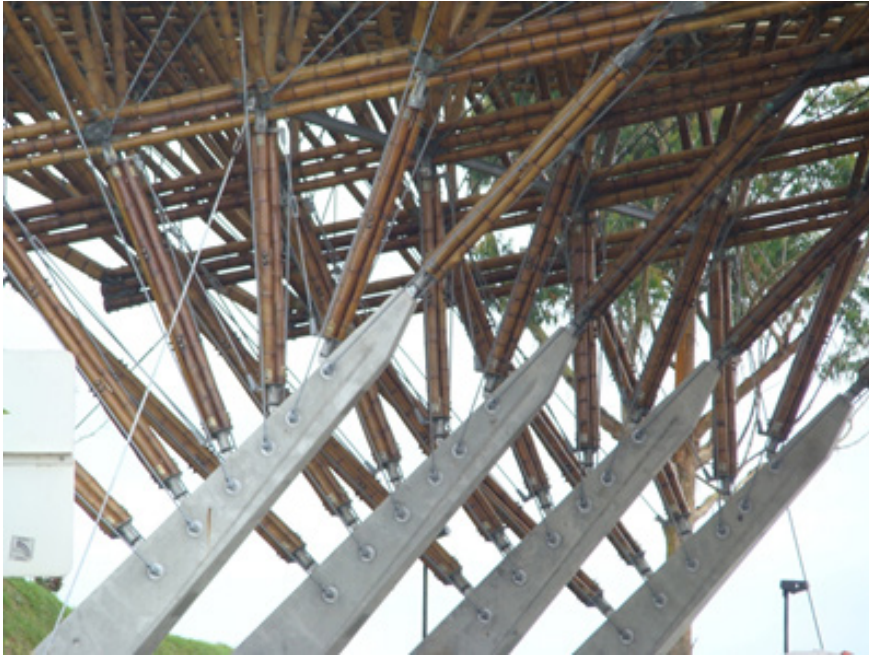
Figura 10. Construcción de materiales tradicionales y contemporáneos. Peaje en Armenia, Colombia.  
Fuente: Mayorga, M. I. (2010).

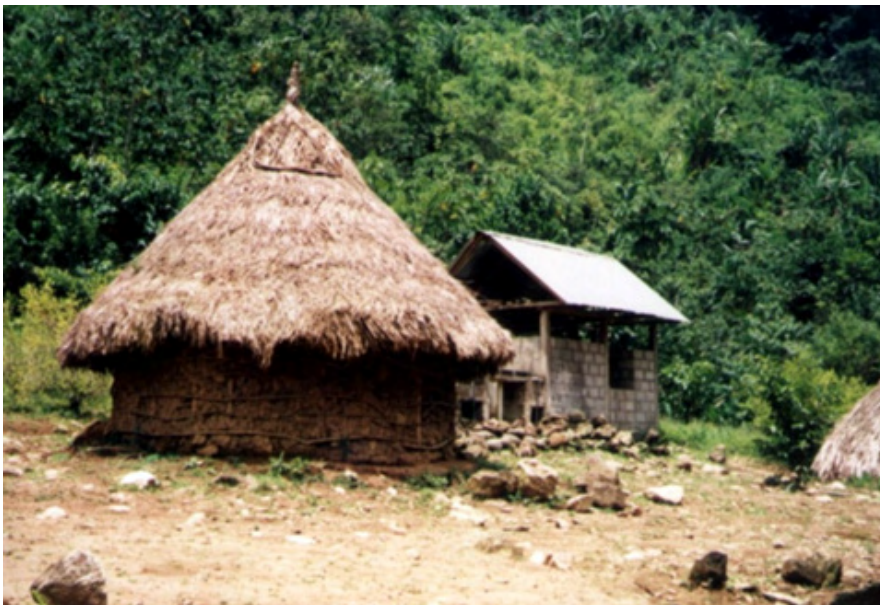
Figura 11. Construcciones de origen indígena enfrentadas a las construcciones de “material actuales” Sierra Nevada de Santa Martha, Colombia.  
Fuente: Mayorga, M. I. (2000).
