SAN TIRSO DE SAHAGÚN (LEÓN, ESPAÑA). UNA MISMA ARMADURA PARA DOS PROYECTOS DE INTERVENCIÓN

Resumen: Este artículo versa sobre el diseño y ejecución de una cubierta de madera realizada sobre las naves de una iglesia de origen románico, San Tirso de Sahagún (León, España). En el proceso de elaboración del proyecto se producen cambios en el mismo debido a importantes diferencias sobre los criterios de intervención histórica entre el autor del proyecto (Miguel C. Fernández-Cabo) y el cliente (Junta de Castilla y León). El edificio histórico objeto de la intervención, declarado Monumento Nacional en 3 de junio de 1931, había sido objeto de varias intervenciones de restauración; las últimas más relevantes a considerar fueron las del arquitecto Luis Menéndez-Pidal (hacia 1955-60) y la del arquitecto García Mercadé, en 1980. Dada la libertad de diseño sugerida por la ausencia de referentes históricos en las naves a intervenir, el autor presenta un primer proyecto proponiendo un diseño de cubierta acorde con las ideas arquitectónicas contemporáneas sin menospreciar el diálogo con las referencias históricas. El proyecto es frontalmente rechazado por la Junta que insta a su modificación, sug

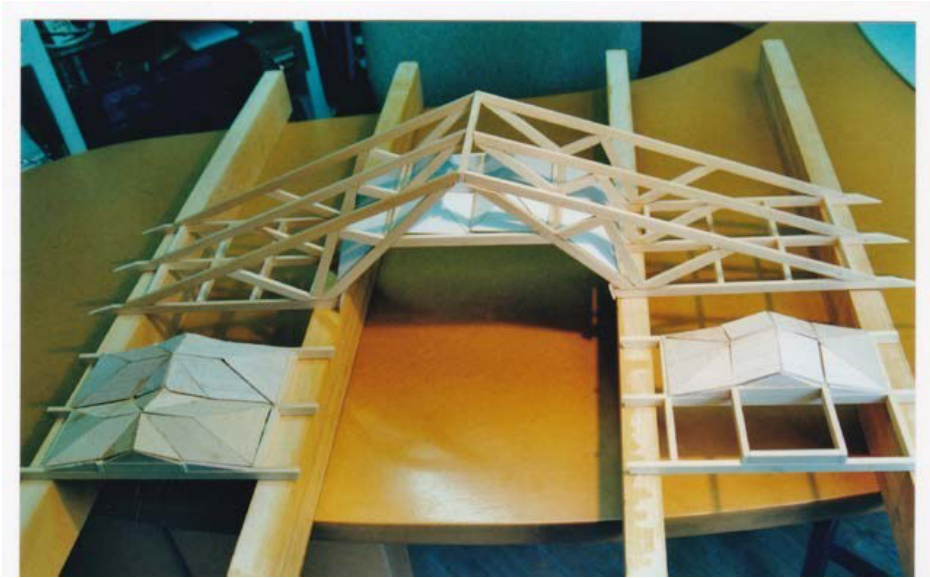
Fig. 3 Primera maqueta de la estructura resuelta con una cercha común para las tres crujiás, la central resuelta con casetones en forma piramidal y las laterales con casetones en formas más variadas.

podría trabajar conjuntamente como una sola cercha o estructura en celosía que recorriera transversalmente las tres naves (Fig. 3). Este trabajo solidario permitía reducir las secciones de madera de todos los miembros de la estructura, reduciendo en consecuencia los costes de material.

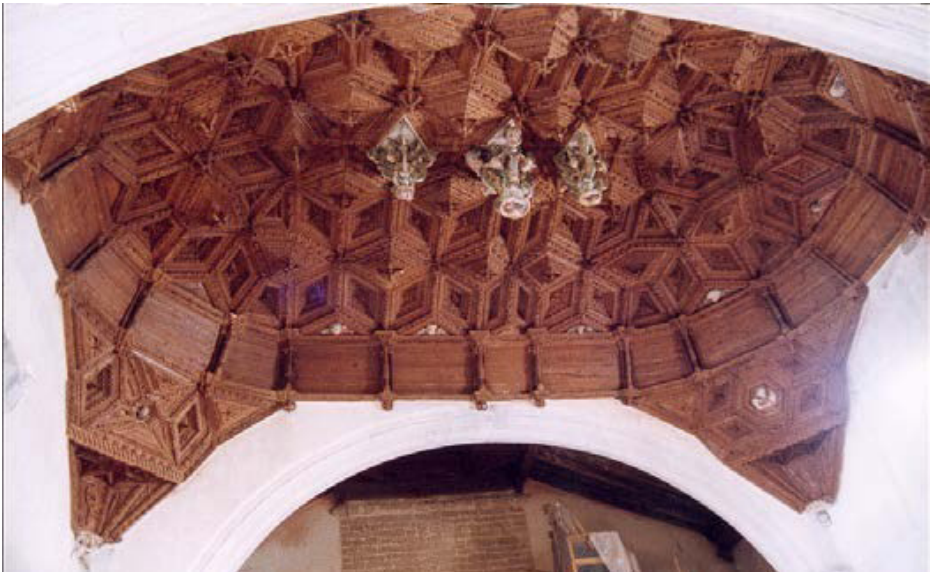
Fig. 4 Armadura de cubierta manierista (s XVI-XVII) de la Iglesia de Santa María del Río en Castroverde de Campos (Zamora).

La parte visible de la armadura en las naves laterales era similar a un forjado unidireccional, mientras que la nave central presentaba una sección clásica de tres paños, típica de las armaduras de par y nudillo tan comunes en España desde los siglos XV al XVIII. A diferencia de una configuración histórica de la sección de la cubierta, el primer proyecto plantea una innovación en la tipología habitual. Para ello se decide utilizar el forro de intradós de los miembros estructurales de la armadura, modificando los planos de entablado, que en este caso se proyectaba ejecutar con tableros contrachapados en lugar de la tabla habitual. El hecho de trabajar con tableros permite unas libertades formales en diseño que de otro modo se harían mucho más costosas si se ejecutaran con tabla. Con esta idea se decide dividir los tres paños de la nave central en formatos cuadrados para elevar sobre ellos unos artesones en forma piramidal, a diferencia de los tradicionales en forma de pirámide truncada o artesa, de donde viene el nombre de artesón. Aunque esto pudiera parecer un hecho atrevido o novedoso, en realidad se puede observar en una armadura histórica de estilo manierista todavía existente en la iglesia de Sta. María del Río en Castroverde de Campos (Zamora). El carpintero que diseña esta armadura, probablemente del siglo XVI, se atreve a ir más allá, realizando artesones piramidales cóncavos y convexos, generando una gran complejidad en la epidermis de la armadura (Fig. 4).

Para las naves laterales, sobre un sencillo bastidor estructural de viguetas, se continúa con la misma idea de realizar artesones cóncavos, pero variando con libertad la forma o configuración de cada uno, según su posición en el vano. Queremos llamar la atención sobre la diferencia entre la sencillez y eficacia de la configuración estructural de la armadura principal -diseñada para conformar los planos de la cubierta y los planos de intradós de las naves- y la complejidad en la epidermis de la armadura, que es la parte que recibe el espectador y la que configura el espacio arquitectónico interior. También hay que señalar en este aspecto que la variedad formal se realiza con el elemento más económico -el tablero- mientras que la estructura sigue un discurso de eficacia estructural. Esta lección es la misma que se puede extraer de la citada armadura histórica de Castroverde de Campos y de otras parecidas como la capilla mayor de la iglesia parroquial de Molinaseca (León).

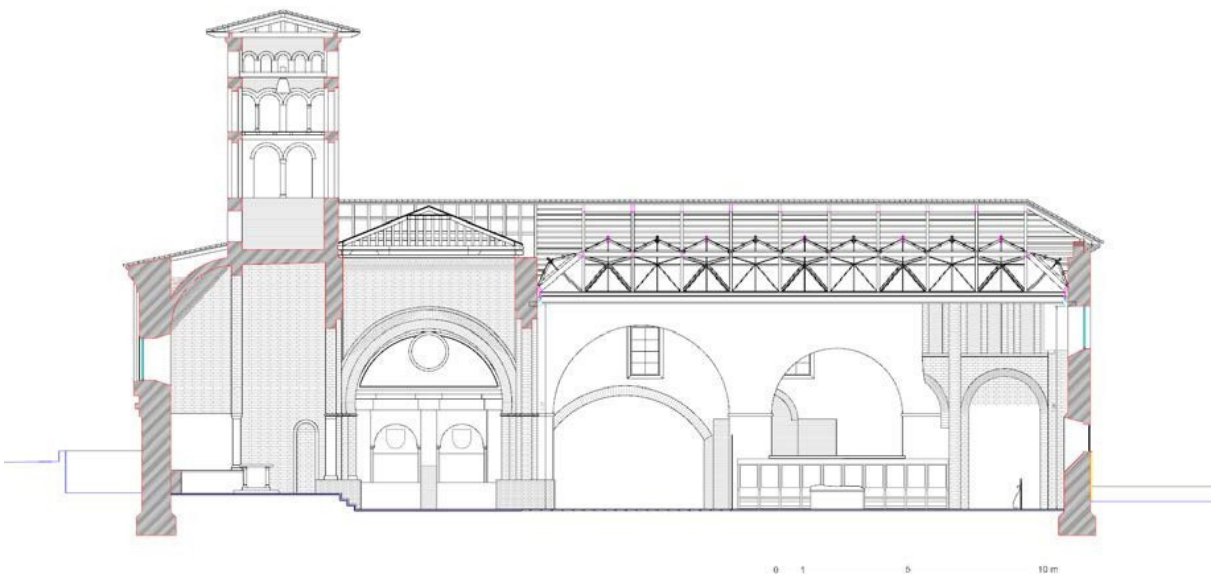
Fig. 6 Sección longitudinal de la iglesia con el nuevo diseño de casetones piramidales y armadura incorporados

En la figura 5 se puede observar de manera independiente la disposición de la armadura soporte primaria (Fig. 5a) y el forro de artesones piramidales (nave central) y de otros formatos (naves laterales) adaptados con una ligera armadura secundaria (Fig. 5b). En la figura 6 se puede observar a través de una sección longitudinal, la incorporación de la armadura en el conjunto de la iglesia (Fig. 6). El diseño de la estructura (mantenido en el primer y segundo proyectos) consiste en una estructura en celosía sobre cuatro apoyos que van a descargar sobre los muros. La parte superior de la armadura sigue los planos de pendiente de la cubierta mientras que la idea de la celosía consiste básicamente en tornapuntas o jabalcones que conducen las cargas de la cubierta hacia los apoyos en los muros.

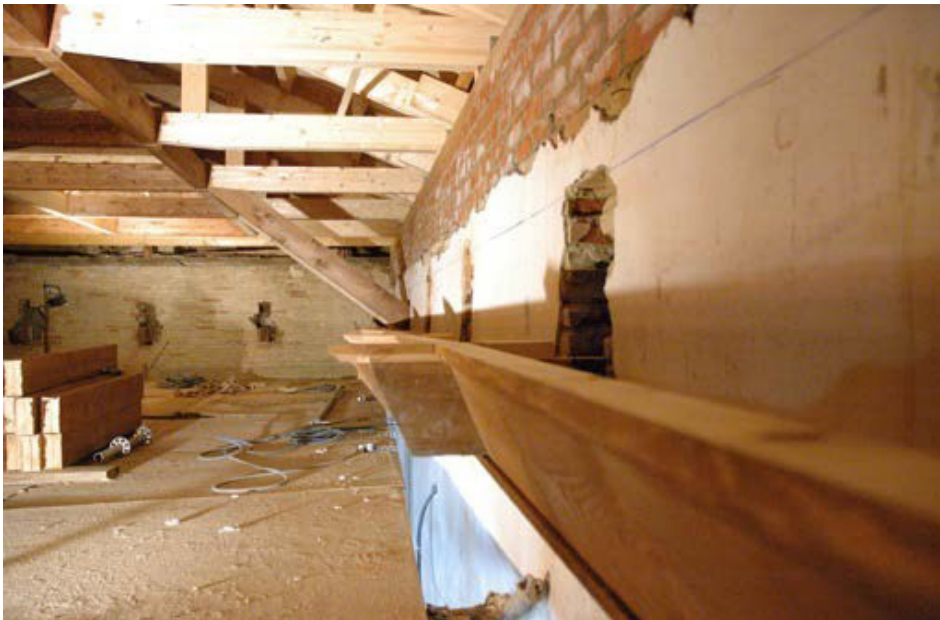
Fig. 11 Apoyo de la armadura de la nave sobre canes intestado en el muro.

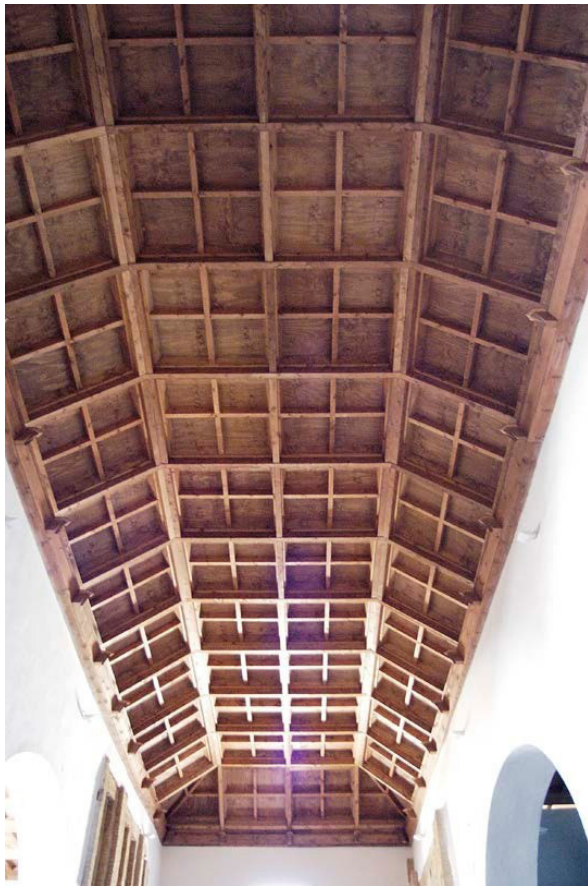
Fig. 12 Vista general de la armadura de la nave principal finalmente ejecutada.

estructural es una solución histórica habitual para el caso de alfarjes o forjados en los que las vigas se refuerzan con jabalcones evitando las consabidas deformaciones por flexión. Para el simple espectador, no iniciado en las artes de la carpintería de armar tradicional, el aspecto final de la armadura realmente ejecutada tiene un carácter claramente tradicional entroncado con la larga y amplia herencia de la carpintería de armar española (Fig. 12). Puede que algún turista visitante confunda esta armadura con una posible armadura románica.
