ENGENHARIA CIVIL:

Demandas sustentáveis e
tecnológicas e aspectos ambientais 2

ANÁLISE ESTRUTURAL DE EDIFICAÇÕES DAS ÁREAS RIBEIRINHAS PÓS DESASTRE: UM OLHAR PARA O BANCO DA VITÓRIA, ILHÉUS-BA

Diante desse contexto, o presente trabalho objetiva avaliar impactos estruturais ocorridos nos imóveis da população ribeirinha do bairro Banco da Vitória na cidade de Ilhéus/ Bahia após enchente de 2021 através de levantamento de dados obtidos pela Defesa Civil local e, expor ações mitigadoras para o pós desastre.

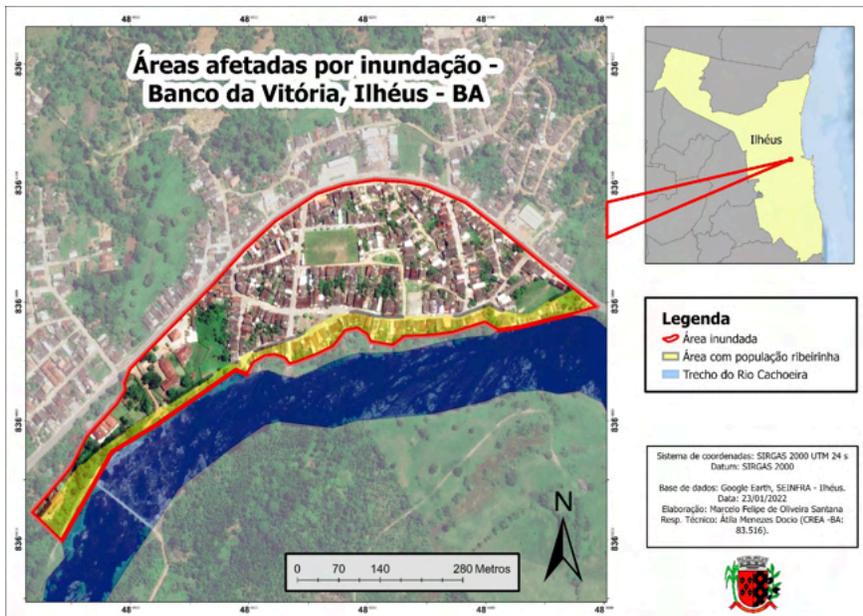
Figura 2. Mapa da área afetada pela inundação no Banco da Vitória, Ilhéus-Ba.

A Figura 2 apresenta o mapa do bairro Banco da Vitória em Ilhéus/Ba com destaque em vermelho para a área afetada pela enchente de dezembro de 2021, em amarelo corresponde à área da população ribeirinha e em azul o trecho do Rio Cachoeira.

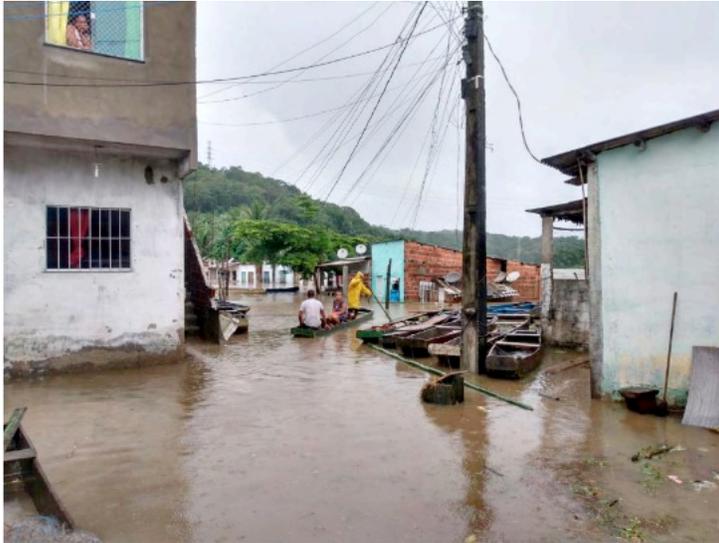
Figura 3. Ruas e imóveis do Banco da Vitória inundados.

No evento ocorrido no Banco da Vitória imóveis foram danificados pelas inundações (Figura 3), em algumas casas não houve danos estruturais perceptíveis enquanto em outras ocorreram níveis altos de danos, onde todo imóvel foi destruído (Figura 4).

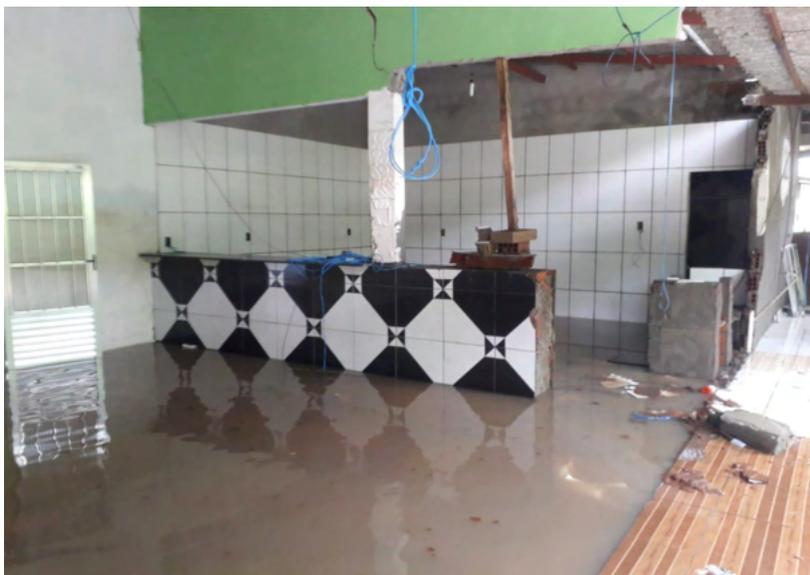
Figura 5. Casa inundada no Banco da Vitória apresentando fissura na parede superior.

Fissuras em estruturas de concreto armado, como exposto na Figura 5, são aberturas superficiais, que afetam o elemento estrutural tornando-se um facilitador para a entrada de

agentes agressivos à estrutura. Conforme a NBR 9575 (2010), as fissuras são definidas como aberturas até 0,5 mm; trincas entre 0,50 mm a 1,00 mm; rachaduras de 1,00 mm a 1,5 mm e fendas para as aberturas acima de 1,50mm.

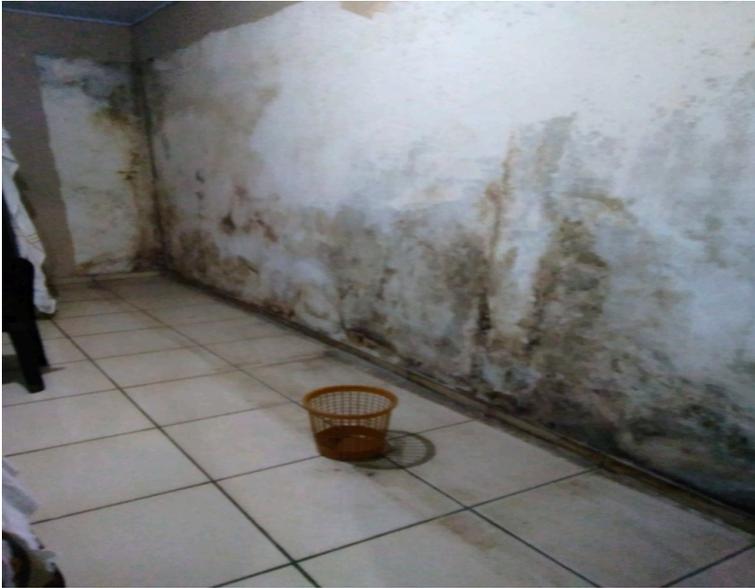
Figura 6. Infiltração e bolor em parede danificando a pintura após o desastre no Banco da Vitória.

A patologia mostrada da Figura 6 provoca alteração na superfície, exigindo na maioria das vezes a recuperação ou até mesmo a necessidade de se refazer revestimentos, gerando gastos dispendiosos.

A umidade age como um meio necessário para que grande parte das manifestações patológicas em construções ocorra. Ela é fator principal para o aparecimento de eflorescências, bolores, deterioração de pinturas, de rebocos e, em casos mais extremos, ela pode ser a causa de acidentes estruturais (VERÇOZA, 1991).

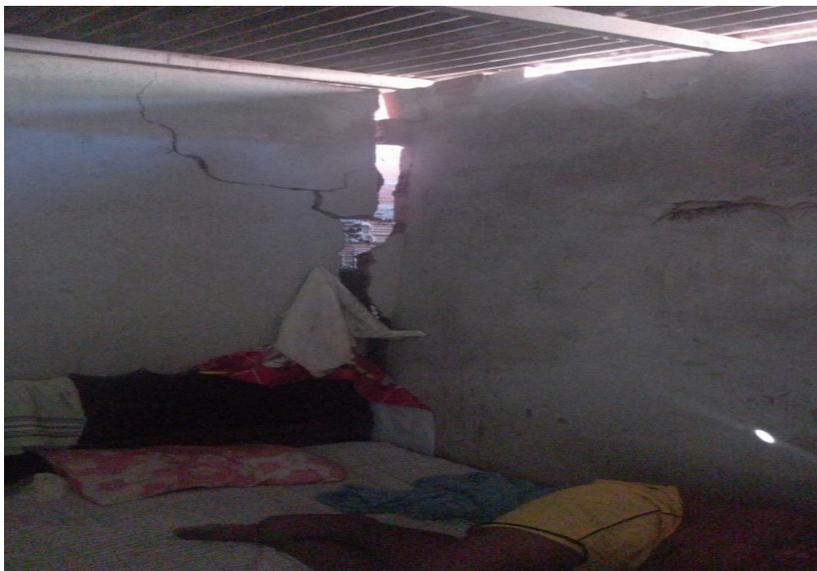
Figura 7. Rachadura da parede da alvenaria em imóvel no Banco da Vitória.

A Figura 7 podemos identificar rachadura na alvenaria de forma vertical que pode ter como causa a falta de manutenção na estrutura e pela baixa qualidade dos materiais utilizados na construção ocasionando tal abertura em decorrência da forte enchente. É interessante, ainda, vincular a intensidade do desastre aos modelos construtivos, pois o bairro Banco da Vitória, por se tratar de uma localidade centenária, possui alguns imóveis do tipo vertical, sem suas devidas amarrações em vigas e pilares.

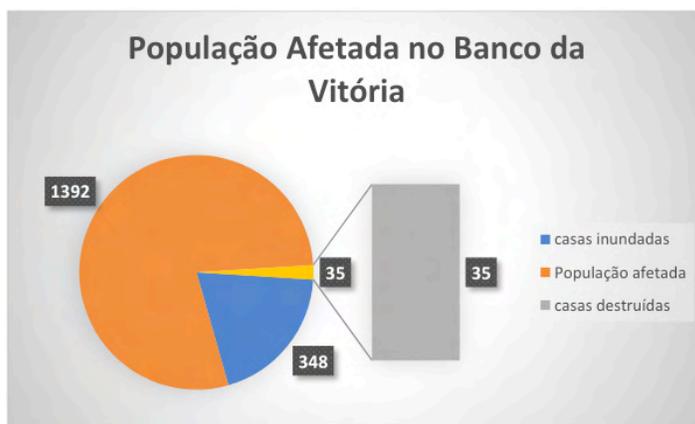
Figura 8. Dados da população e imóveis afetados pela enchente.

A Figura 8 apresenta dados sobre o impacto da enchente de 2021 no Banco da Vitória, Ilhéus/Ba. Nota-se que cerca de 20% da população afeta tiveram suas casas inundadas e em torno de 10% destas, tiveram suas casas destruídas, ou seja, com alto nível de impacto estrutural.

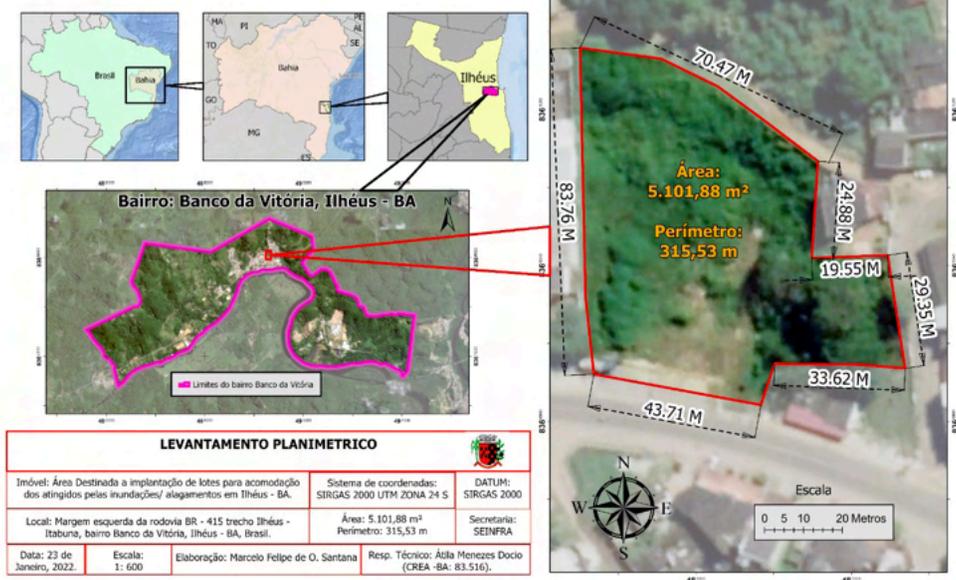
Figura 9. Mapa de Projeto de remanejamento da população ribeirinha do Banco da Vitória, Ilhéus/BA

Sobre imóveis, mais especificamente, existe um projeto habitacional de parceria do Governo Federal com a Prefeitura local que busca remanejar a população ribeirinha do Banco da Vitória para moradias sociais em área segura. A Figura 9 mostra mapa desse projeto que contempla a construção de 98 imóveis.
