ENGENHARIA SANITÁRIA E AMBIENTAL:

RECURSOS HÍDRICOS & TRATAMENTO DE ÁGUA 2

LEVANTAMENTO DE PATOLOGIAS NO CANAL DE DRENAGEM DA AVENIDA JOSÉ CONRADO DE ARAÚJO, EM ARACAJU, SERGIPE

Diante do exposto este artigo tem como objetivo realizar um levantamento das patologias encontradas no trecho descoberto do canal de drenagem urbano da Avenida José Conrado de Almeida, na cidade de Aracaju/SE.

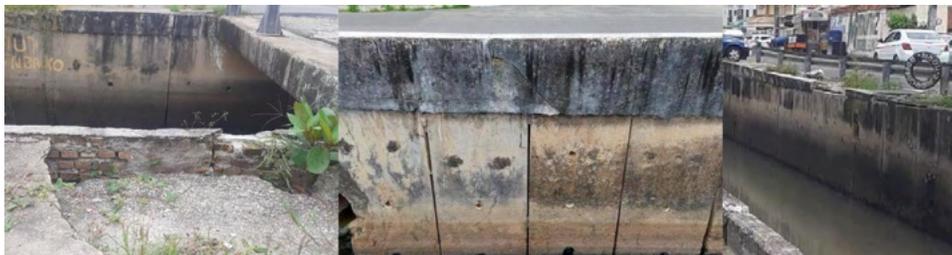
Trincas na parte superior. Um dos problemas observados na visita foram alguns trechos do canal com a parte superior quebrada, conforme figura 2. Os trechos com esse problema são de alvenaria, indicando que em algum momento, precisou-se aumentar a altura do canal, provavelmente, em decorrência da alteração da área ao longo do tempo. Uma possível causa seria o empuxo de terra intensificado pelo tráfego de veículos

Figura 2 - Trecho do canal com parte superior quebrada

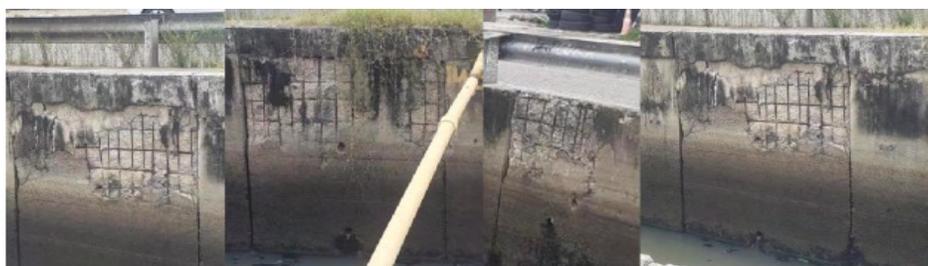
Armadura exposta. Diversos trechos do canal apresentaram problema de armadura exposta, conforme figura 3. Dentre as causas dessa patologia, Nelli (2012) cita corrosão das armaduras, ninhos de concretagem, deformação causada por sobrecarga, cobertura inadequado/incompatível, destacamento ou desgaste superficial.

Figura 3 – Armadura exposta Fonte: Os autores (2022)

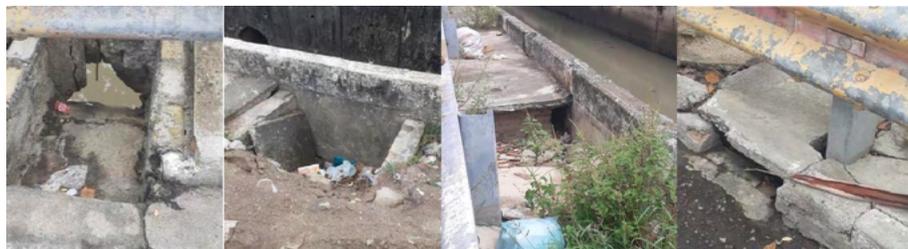
Bocas coletoras depreciadas. A maioria das bocas coletoras que margeiam o canal encontram-se depreciadas, e muitas, em avançado estado de depreciação (sem tampa, com tampa e paredes quebradas, laterais erodidas, etc), conforme figura 4. Algumas estão obstruídas por resíduos sólidos.

Figura 4 – Bocas coletoras depreciadas

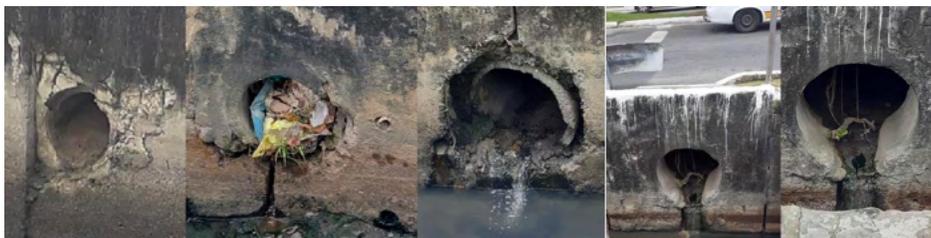
Galerias pluviais quebradas e/ou entupidas. Algumas galerias ligadas ao canal estão degradadas (desgaste por cavitação ou abrasão), outras estão totalmente quebradas e/ou entupidas (com terra ou resíduos sólidos), conforme figura 5. Uma explicação para quebra é a profundidade inadequada, e/ou o avanço do desgaste que reduz a espessura da tubulação. As galerias que estão com a seção parcial ou totalmente ocupadas por solo indicam que a mesma quebrou e o solo que a envolve desmoronou. Pontos onde as tubulações quebraram e o solo desmoronou, este pode ser carregado para dentro do canal durante um evento de precipitação, gerando o risco de afundamento do pavimento da avenida.

Figura 5 – Galerias pluviais quebradas e/ou entupidas.

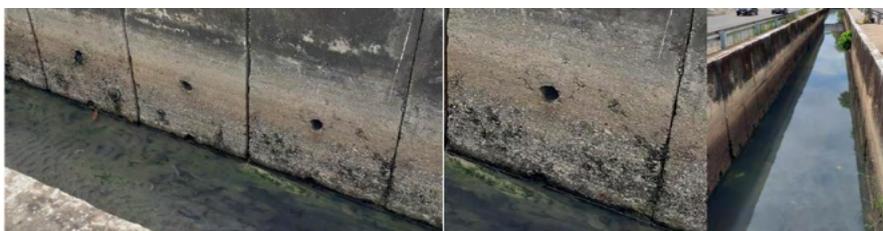
Desgaste por abrasão. Em quase toda a extensão do canal, percebe-se na parte inferior das paredes laterais a ocorrência do desgaste por abrasão, ainda em estágio inicial, ou seja, com pequena redução da espessura do elemento, conforme Figura 6. Com o passar do tempo e a continuação do desgaste, essa patologia pode contribuir para a degradação da estrutura. Percebe-se, também, o desgaste por abrasão nas galerias que chegam ao canal, conforme foi mostrado anteriormente (Figura 6).

Figura 6 Desgaste por abrasão nas paredes laterais do canal

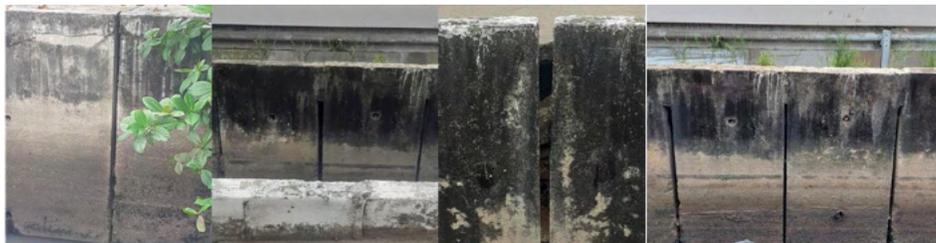
Juntas sem preenchimento. Diversas juntas (espaços entre as placas) não apresentam nenhum tipo de preenchimento, deixando o solo desprotegido (Figura 7). Durante a chuva, a água escoar por esse espaço e vai carregando solo para dentro do canal,

gerando dois problemas: o aumento dos sólidos na água (aumenta o desgaste por abrasão) e o afundamento da calçada que margeia o canal.

Figura 7 – Juntas sem preenchimento

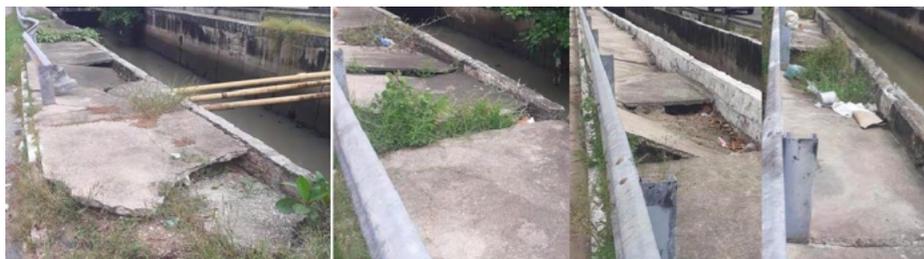
Calçadas afundadas. Muitos trechos apresentam, com diferentes magnitudes, um afundamento da calçada que margeia o canal, conforme figura 8. Esse fenômeno ocorre, conforme explicado anteriormente, em decorrência do arraste de solo pela água nos espaços (juntas) sem proteção entre as placas. Percebe-se que, todos os pontos de afundamento, coincidem com esses espaços.

Figura 8 – Calçadas afundadas.

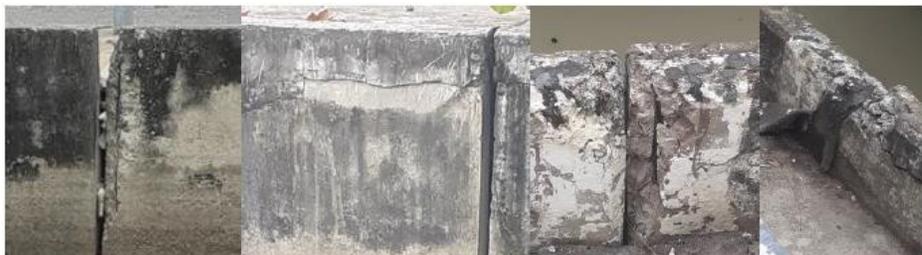
Deslocamento do concreto. Diversas placas apresentam, em diferentes magnitudes, deslocamento do concreto, conforme figura 9. A ocorrência nas quinas dos elementos e em locais onde atuam fortes tensões expansivas caracterizam essa patologia (NELLI, 2012). Dentre as possíveis causas para essa patologia cita-se, corrosão das armaduras, falta de aderência entre concreto e aço, sobrecargas ou tensões acima do previsto e desforma rápida (AGUIAR, 2000; MEDEIROS; 2005).

Figura 9 – Deslocamento do concreto.

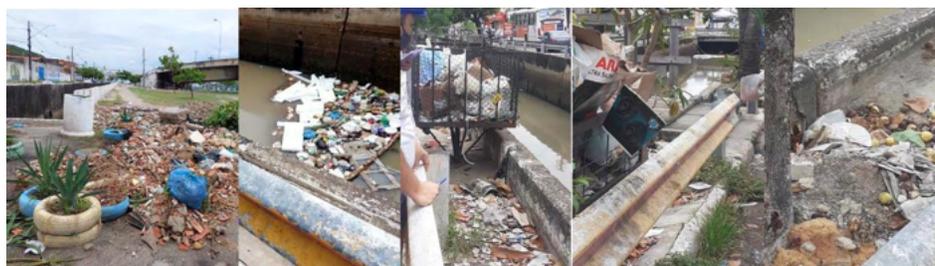
Descarte irregular de resíduos sólidos. Em diversos pontos, observou-se o descarte de resíduos (doméstico /construção e demolição) margeando o canal, podendo vir a cair na sua calha, conforme figura 10. Também foi observado uma quantidade significativa de resíduos no interior do canal. Dentre os problemas, tem-se: deterioração do revestimento das estruturas (abrasão) e a diminuição da capacidade da vazão transportada (acúmulo de resíduos). Também podemos citar o risco de deterioração ambiental das águas e a proliferação de doenças.

Figura 10 – Descarte irregular de resíduos ao longo do canal.

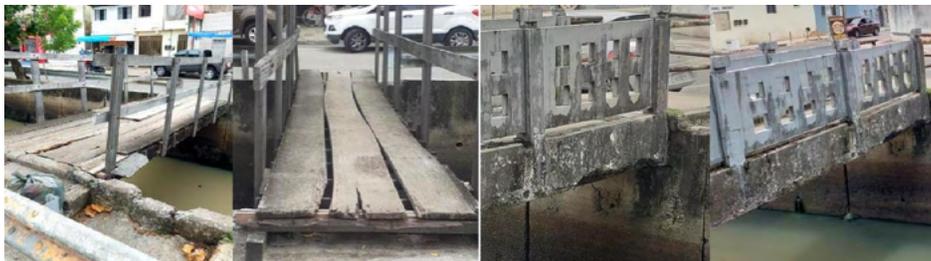
Passarelas deterioradas. Observou-se que algumas passarelas se encontram em péssimo estado de conservação, levando riscos para os populares que utilizam essas estruturas, conforme figura 11. Nas de madeira, muitas peças estão deterioradas, e nas de concreto, observa-se na parte inferior das vigas, armadura exposta em processo de oxidação.

Figura 11 - Estado de conservação das passarelas.

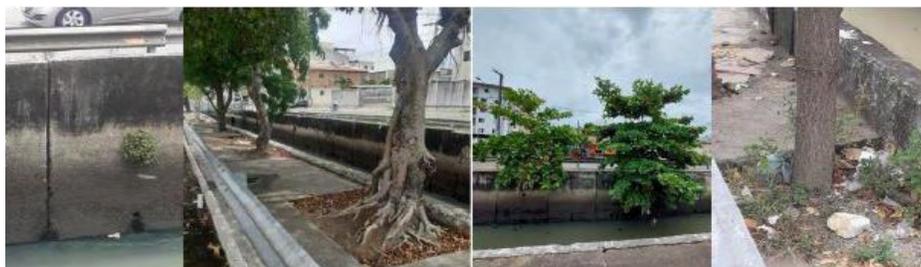
Presença de vegetação. Em partes do canal, verificou-se a presença de vegetação, variando de porte chegando até espécies maiores (Figura 12). A presença de vegetação no canal atua diminuindo a área da seção e interfere na vida útil uma vez que as raízes podem degradar o concreto (JACINTO et al, 2020). Conforme Melo, Santos e Silva (2009), a vegetação pode danificar partes internas, além de criar tensões que propiciam a abertura de fissuras existentes.

Figura 12 – Presença de vegetação. Fonte: Os autores (2022)
