ENGENHARIA SANITÁRIA E AMBIENTAL:

RECURSOS HÍDRICOS & TRATAMENTO DE ÁGUA

UMA ANÁLISE SOBRE AS PRINCIPAIS ANOMALIAS ENCONTRADAS NA BARRAGEM DE LUCRÉCIA, NO ESTADO DO RIO GRANDE DO NORTE, BRASIL

ABSTRACT: This work aims to present the main anomalies detected in the Lucrecia Dam, built and inspected in the State of Rio Grande do Norte, in addition to proposing improvements in the adverse conditions encountered. These anomalies presented are the result of inspections carried out by technicians from the Dam Safety sector of the Rio Grande do Norte State Water Management Institute (IGARN) to classify the dam in terms of its safety as a work to contain a volume of water and eventual aspects that are at odds with dam safety standards. This dam has suffered from the effects of time and showed signs of instability in both dams, after a visit by consultants from the Dam Safety Panel hired by the Government of the State of Rio Grande do Norte, in mid-2019. The inspections carried out by the technical team of the IGARN consisted of evaluating the crest, the downstream and upstream slopes, the water intake, the spillway and the area downstream of the dam, regarding possible erosions, sinking'

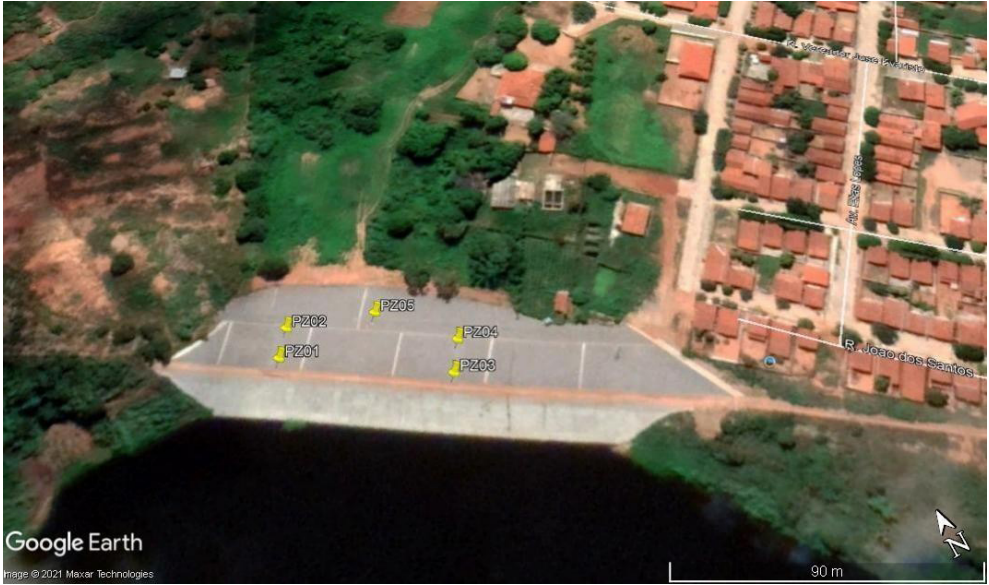
Construída em 1934, a barragem de Lucrécia tem sofrido com as ações do tempo e apresentou indicativos de instabilidade nos dois barramentos, após visita dos consultores do Painel de Segurança de Barragens contratados pelo Governo do Estado do Rio Grande do Norte, em maio de 2019. A barragem localiza-se no extremo oeste do estado do Rio Grande do Norte, 500 metros ao sul do centro do município de Lucrécia, e possui capacidade máxima de aproximadamente 24.755 m³ e com uma área de 544,21 ha, está na mesorregião Central Potiguar e pertence à Bacia Hidrográfica do Apodi/Mossoró (Figura 2). O Instituto de Gestão das Águas do Estado do Rio Grande do Norte (IGARN) vem monitorando a situação da barragem através de 11 piezômetros (sendo 5 na

barragem principal e 6 na barragem auxiliar), equipamentos capazes de medir e avaliar a infiltração da água nos dois barramentos (Figuras 3 e 4). O volume de água armazenado, as precipitações pluviométricas e comportamento da estrutura dos maciços vêm sendo monitorado também. (SEARH, 2021).

Figura 3 – Os cinco piezômetros instalados na barragem principal.

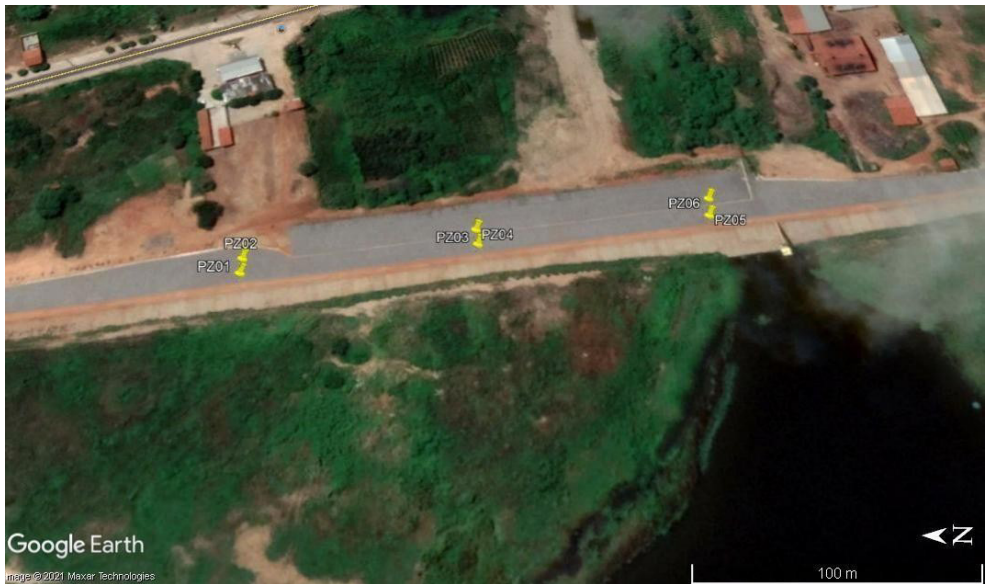
Figura 4 – Os seis piezômetros instalados na barragem auxiliar.

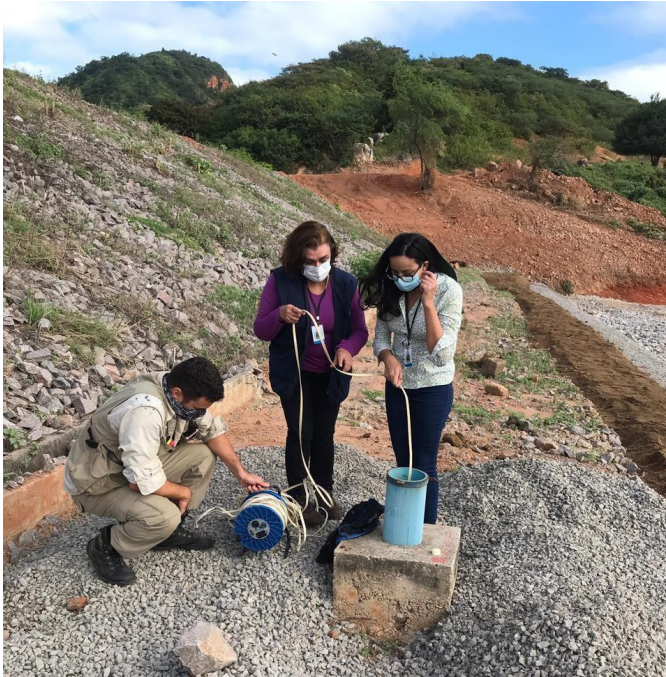
Com relação ao monitoramento dos piezômetros, este é realizado pela leitura dos níveis de água com o uso de um sensor elétrico (Figura 5). As vistorias e os dados levantados revelam que:

Figura 5 – Realização da leitura do nível de água com o uso de um sensor elétrico no piezômetro 5 da barragem principal.

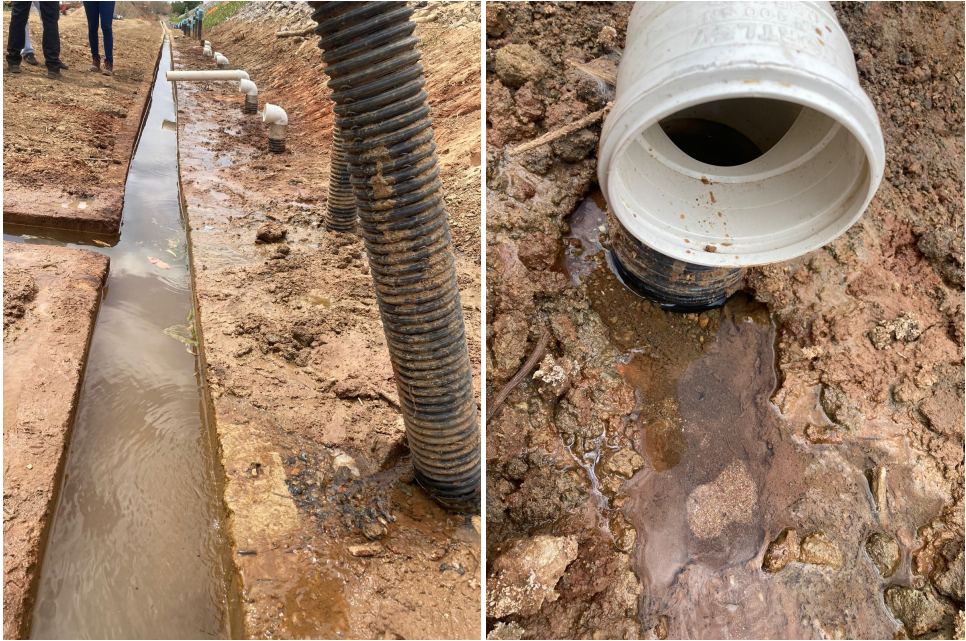
- De acordo com os gráficos comparativos dos níveis de água, no período do levantamento, verificou-se que não teve mais elevação significativa do nível (Figura 6 e 7);
- Não foi registrado mais chuvas na região, com isso os piezômetros da barragem tiveram rebaixamento;
- Foi constatado que na tomada d'água não está saindo água, acredita-se que esta esteja entupida a montante;
- Verificou-se próximo ao pé de jusante da barragem auxiliar, aonde foram instalados os poços de alívio, a presença de uma presença de carreamento de material/surgência (Figura 8 e 9);
- Verificou-se também que foi feita uma limpeza superficial nos taludes de montante e jusante das barragens, tanto na auxiliar quanto na principal;
- Foi observada a abertura do vertedouro (Figura 10), garantindo a segurança da obra.

Figuras 8 e 9 - Registro dos poços de alívio da barragem auxiliar, aonde foi observado a presença de carreamento de material / surgência.

- Além da manutenção do monitoramento piezométrico, com leituras semanais, é importante que seja realizado o monitoramento topográfico também;
- Inclusão de mais um piezômetro nas proximidades da estaca 9, ponto de surgência de água no pé da jusante;
- Realocação do piezômetro 5 da barragem principal (Figura 5), para evitar danos durante as obras de recuperação da barragem à jusante;
- Acompanhamento das ações do Plano de Ação de Emergência (PAE);
- Criação de uma memória do processo de implantação das obras da barragem.

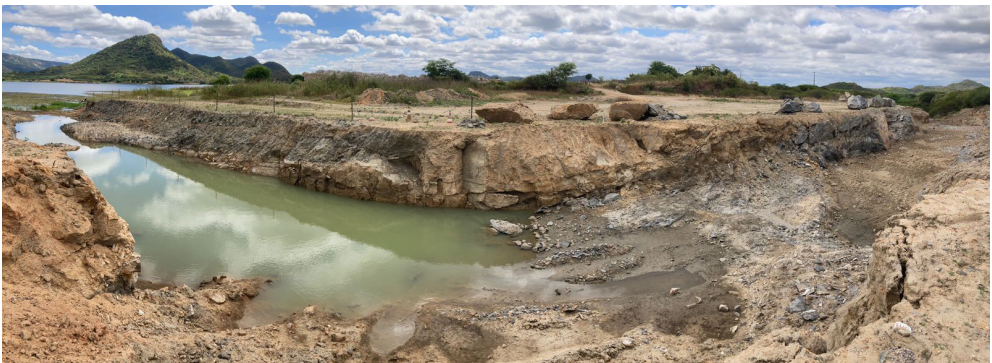
Figura 10 – Obra de abertura do vertedouro, aonde pode ser analisada a geologia local, com a presença de duas litologias (granito e gnaiss) diferentes.
