# PIPERS®: DETECÇÃO DE VAZAMENTOS E AVALIAÇÃO DE INTEGRIDADE DE ADUTORAS USANDO SENSORES INTERNOS COM LINHA EM CARGA

**RESUMO:** Este trabalho tem como objetivo apresentar à comunidade de Saneamento e Abastecimento, seja público ou privado, os resultados da tecnologia de inspeção *in-line* Pipers, sua acurácia na detecção de vazamentos e micro-vazamentos e fornecimento de dados para manutenção de integridade, como condições de parede para dutos ferromagnéticos, identificação de bolsões de ar e de depósitos, e sua aplicação em um duto de ferro fundido, transportando água bruta e com 900mm de diâmetro.

Neste trabalho iremos ilustrar exemplos de uma inspeção para detecção de vazamentos, avaliação de depósitos e análise volumétrica de perda de parede aplicados em 15km uma adutora de Ø900mm, operando água bruta, construída na década de 80 e operada por uma agência privada no Centro-Oeste Brasileiro; as inspeções foram realizadas com sucesso em Agosto de 2021. Traremos também os resultados, aplicabilidade operacional e

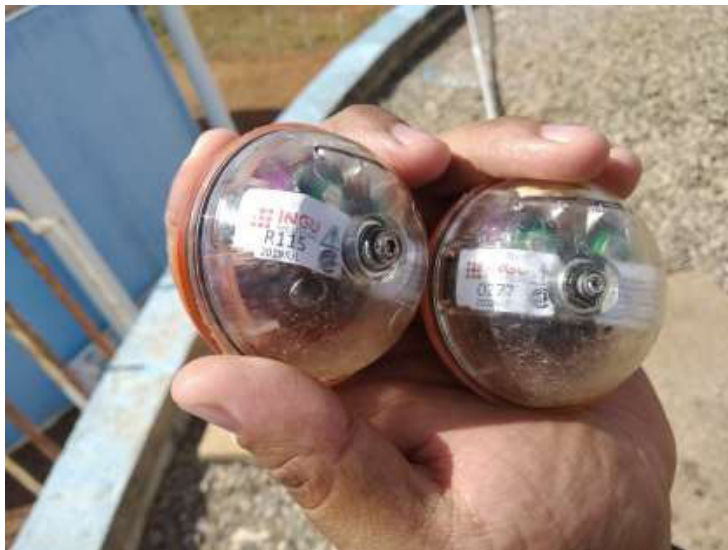
Figura 1. Pipers

Os Pipers são esferas de Ø2,5”, capazes de gravar dados por até 24 horas ininterruptas. Como viajam na coluna do próprio fluido, podem percorrer mais de 100km em um único lançamento. A Figura 1. Mostra um Piper proposto para ser lançado em uma inspeção.

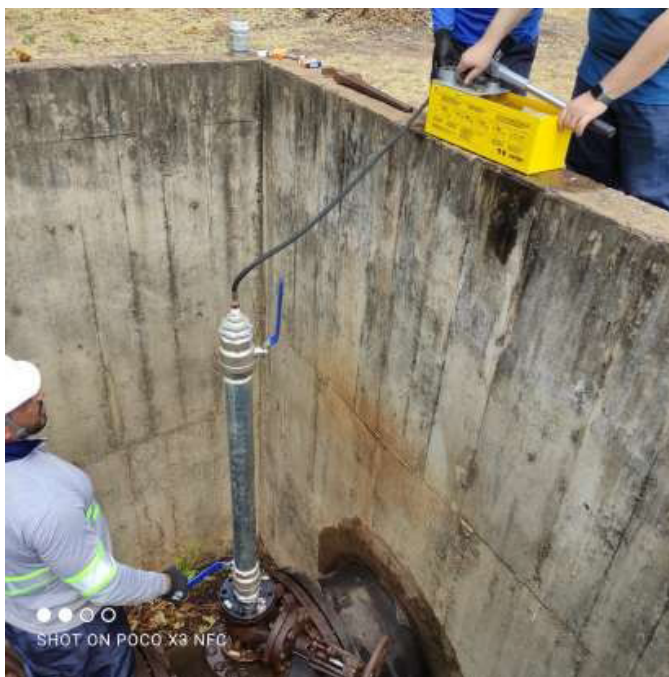
o lançamento através de uma ventosa. A ventosa foi cuidadosamente seccionada por estar em um ponto alto da linha, visando minimizar toda e qualquer perda, e de modo a habilitar que o Piper fosse lançado com a linha ainda em operação / bombeamento. Um sistema de duas válvulas - Figura 2. – foi projetado e a este foi anexado uma bomba manual. Desta forma, uma vez que o Piper foi inserido no cilindro projetado, bastou-se inserir uma pressão externa. Assim, uma vez que a válvula inferior foi aberta, o equipamento foi “expulso” para dentro da tubulação, gerando intervenções mínimas na produção. Houve um bombeamento por 15 minutos, e depois o segundo Piper foi lançado seguindo a mesma metodologia. Usam-se sempre dois equipamentos por inspeção, que devem ser lançados com um intervalo de tempo. Isto busca oferecer redundância e confiabilidade das características detectadas, assim como ter uma segurança operacional: caso haja uma parada de fluxo durante a inspeção, as esferas estarão em pontos diferentes; portanto, pode-se depois sobrepor os dados de cada, e ter uma análise em todos os trechos com 100% das condições operacionais.

Figura 2. Bomba manual utilizada para inserir pressão positiva

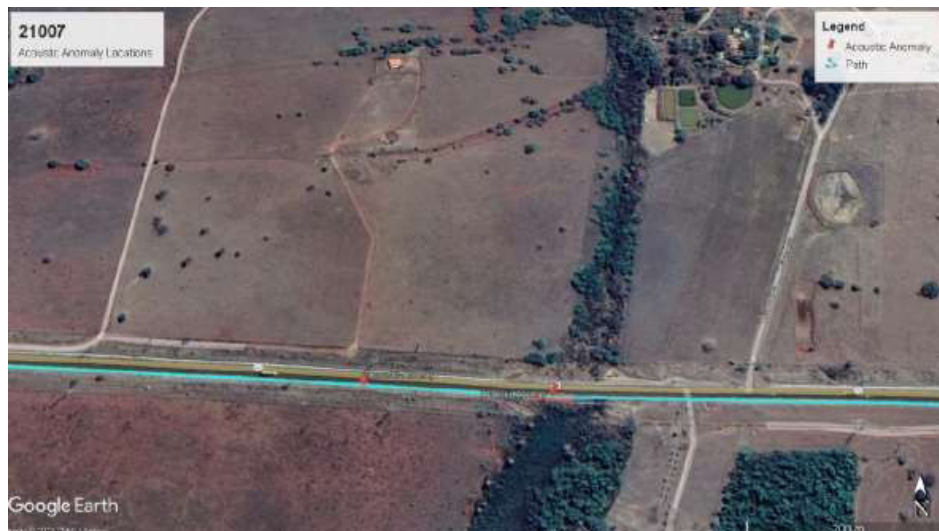
Figura 5. Visão Macro da localização dos vazamentos.

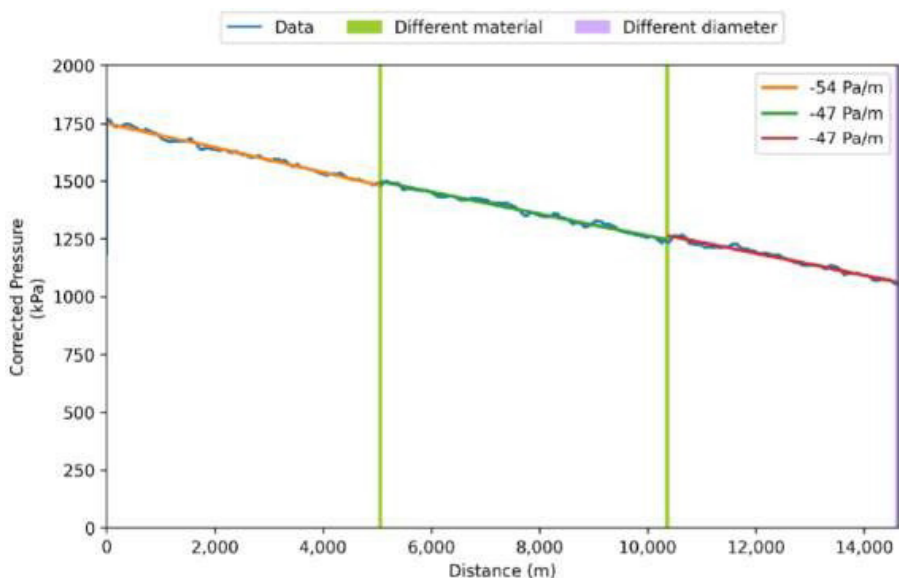
O perfil de pressão corrigido do gráfico inferior da Figura 6 é dividido em segmentos

com gradientes semelhantes e uma linha reta é ajustada a cada segmento. A Figura 7 mostra a pressão corrigida com essas linhas de melhor ajuste sobrepostas. O gradiente de pressão de cada segmento também é relatado na Tabela 1.

Figura 7. Pressão corrigida com linhas de melhor ajuste sobrepostas.

**Sumário de Depósitos:** A pressão entre as duas corridas do Pipers® são repetíveis e diminui quase linearmente após a correção dos efeitos hidrostáticos, sugerindo um nível semelhante de depósitos em toda a tubulação. Há um gradiente de pressão ligeiramente maior nos primeiros 5.034 m da tubulação, o que pode indicar um nível ligeiramente maior de depósitos nessa seção.

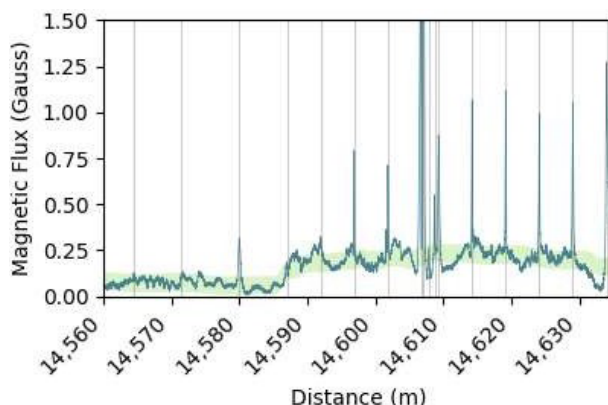
O aumento no fluxo magnético nos locais de junção repentinamente torna-se muito mais pronunciado de 14.596 m até o final da tubulação (ver Figura 11). Isso ocorre logo após o aumento do deslocamento no fluxo magnético em 14.587 m, onde a adutora vira para o sul e faz a transição do tubo DN900 para o DN800. A mudança no fluxo magnético nas juntas está, portanto, provavelmente relacionada à diferença nas propriedades do tubo, mas também pode indicar um tipo ou método de junta diferente nesta seção.

Figura 11. Zoom do fluxo magnético de 14.560 m até o final da adutora.

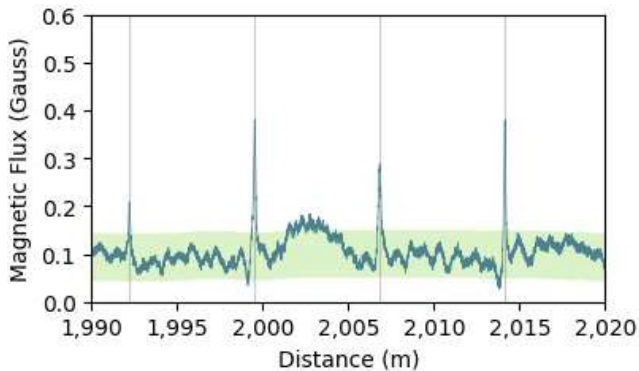
- Um aumento suave no fluxo magnético é observado dentro de um spool de 2.000 m a 2.006 m (consulte a Figura 17.). Características suaves semelhantes, mas com um fluxo magnético diminuído, são observadas de 9.046 m a 9.050 m e de 9.503 m a 9.508 m (consulte a Figura 18 como exemplo). A assinatura suave sugere que pode haver um objeto metálico próximo a esses locais.

Figura 17. Zoom do fluxo magnético de 1,990 m a 2,020 m.
