# INCOMPATIBILIDADE DE PROJETO DE DRENAGEM X SOLUÇÕES ADOTADAS NO CANTEIRO DE OBRAS: UM ESTUDO DE CASO

## INCOMPATIBILITY OF DRAINAGE PROJECT X SOLUTIONS ADOPTED AT THE CONSTRUCTION SITE: A CASE STUDY

O estudo de caso analisou uma parcela do escopo total do contrato, mais especificamente, o projeto e obra de drenagem pluvial da avenida dos Teclados, localizada no referido bairro Estância Imperiais.

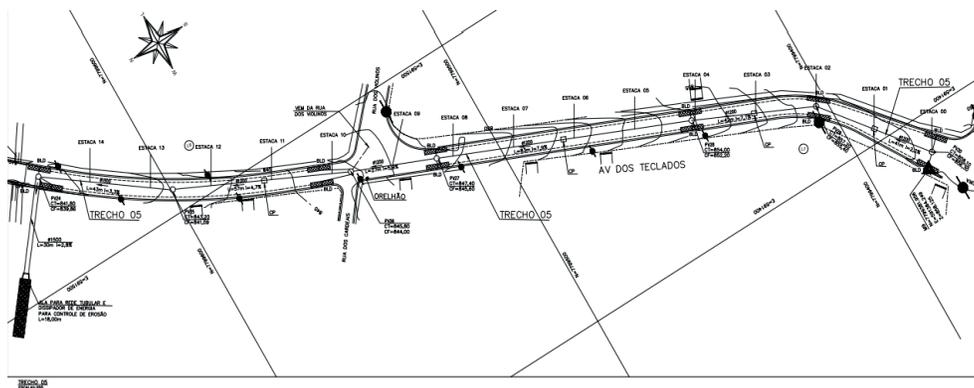
Figura 1 – Detalhe parcial do Projeto de Drenagem da Av. dos Teclados

A- As curvas de nível apresentadas no projeto, estão incompatíveis com a situação em campo, portanto, as condições de projeto foram inviabilizadas durante a execução;

B- Não foi considerada a presença do nível d'água superficial no projeto, nem mesmo em nota de referido projeto. Tal presença, poderia impactar na execução da rede de drenagem.

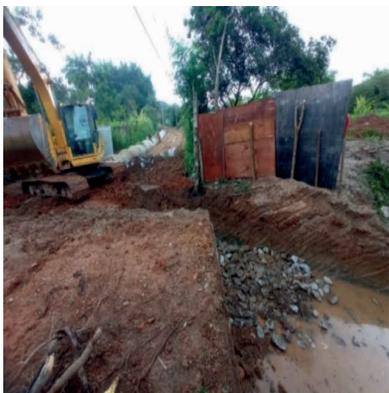
LEVANTAMENTO DA INCOMPATIBILIDADE A-	
INCOMPATIBILIDADE OBSERVADA	Diferença entre a topografia do terreno e as curvas de nível apresentadas no projeto. Ver esquemático D da Figura 7.
PROBLEMA GERADO	Toda a rede precisou ser revista. Principalmente, em função do lançamento à jusante da tubulação, pois, caso fosse considerada as elevações previstas em projeto, a tubulação de lançamento, ou seja, o último trecho do sistema, ficaria totalmente submersa, com sua geratriz inferior abaixo do nível do fundo do córrego que recebe a tubulação. Ver esquemáticos A e B da Figura 7.
REVISÕES NECESSÁRIAS	Necessário revisão e definição, em obra, dos níveis das tubulações e poços de visita, respeitando as inclinações máximas das tubulações. Ver esquemático C da Figura 7.
LEVANTAMENTO FOTOGRÁFICO

Figura 2 – Trecho final para execução da tubulação e lançamento no córrego. Fonte: Autor (2021)	Figura 3 – Levantamento topográfico para análise da instalação da rede. Fonte: Autor (2021)

<b>SOLUÇÃO PROPOSTA</b>	
<b>SOLUÇÃO 1</b>	Os responsáveis técnicos da obra, com o suporte da equipe de topografia, decidiram dar início às atividades do último trecho à montante e não à jusante conforme comumente executado, pois ainda estavam estudando como seria executado o lançamento de drenagem no córrego. A partir disso, deu-se início à obra respeitando as inclinações máximas previstas no caderno de encargos da SUDECAP. Diante disso, tornou-se necessário realizar um alteamento de trecho da via entre o lançamento e a rua dos Cardeais que corta a avenida (Ver Figura 4).
<b>SOLUÇÃO 2</b>	Outra medida que precisou ser tomada, foi alterar as tubulações previstas em projeto de Ø 1500 mm para Ø 1200 mm, pois mesmo com os ajustes das inclinações, recobrimentos e consideração de alteamento da pista, caso fosse utilizado a tubulação de Ø 1500 mm a geratriz inferior da tubulação ficaria abaixo da cota de lançamento do curso d'água à jusante. Esta alteração foi realizada a partir de consultoria e liberação da projetista, com afirmação de que o tubo de Ø 1200 mm ainda trabalharia em regime de escoamento livre com lâmina d'água máxima de 0,80 de H/D.

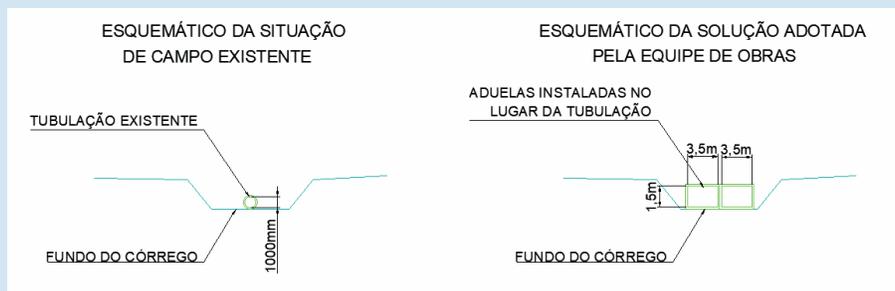
Figura 6 – Croquis 3: Esquemático para apresentação da solução 3

<b>SOLUÇÃO 3</b>	Por último, a fiscalização da Secretaria Municipal de Obras do município de Contagem observou que o córrego canalizado e localizado à esquerda do ponto de lançamento, conforme representado na Figura 8, estava com sua tubulação (Ø 1000 mm) de interligação sob a via, colmatada. Além disso, observou-se que a seção transversal do córrego em questão apresentava expressiva redução ao ser submetida à canalização para passagem sob a avenida dos teclados, o que ocasionava sempre problemas de enchente na região. Isso fez com que a obra optasse pela troca dessa tubulação, por duas aduelas (3,50 x 1,50) m de seção interna, com isso a seção transversal do córrego de aproximadamente 3,50 m não sofreria expressiva redução ao ser canalizada. Realizada, esta substituição, a tubulação de lançamento da rede de drenagem foi executada em paralelo à aduela para lançamento à frente da intervenção realizada pela obra, ver Figura 9.

Troca da tubulação de Ø 1000 mm que passava sob a via para passagem do córrego, por duas aduelas de (3,50 x 1,50) m de seção interna.	
<b>Justificativa:</b>	Além da colmatação da tubulação de Ø 1000mm observou-se o estrangulamento da seção do córrego, o que ocasionava sempre problemas de enchente na região. Portanto com a troca pelas duas aduelas de (3,50 x 1,50) m de seção interna, pode-se observar que a seção total de passagem do córrego é de 7,00 m de largura e o córrego possui aproximadamente 3,50 m, portanto em período normal, as aduelas garantem a passagem das águas sem estrangulamento. Já em épocas de cheia, onde a vazão do córrego pode aumentar, foi realizado um estudo hidrológico da região para confirmação que as aduelas suportariam a passagem da água sem estrangulamento e definiu-se que as duas aduelas de (3,50 x 1,50) m eram suficientes e que o sistema ainda trabalharia em regime de escoamento livre com lâmina d'água inferior a 0,80 de H/D. O estudo hidrológico foi realizado pela empresa projetista, quando esta foi realizar consultoria sobre a alteração dos diâmetros das tubulações.

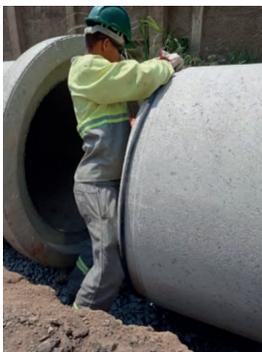
<b>INCOMPATIBILIDADE OBSERVADA</b>	Não consideração do nível d'água superficial.
<b>PROBLEMA GERADO</b>	Probabilidade de desmoronamento das paredes das valas durante a execução, carregamento de material, deslocamento da tubulação em função do carregamento de material, baixa capacidade de carga do solo saturado.
<b>REVISÕES NECESSÁRIAS</b>	Necessário revisão e definições para garantir, maior agilidade de execução, de modo a não manter as valas abertas por longo período, diminuindo a probabilidade de desmoronar as paredes das valas, garantir que o material de assentamento das tubulações não fosse carregado pela água de percolação do solo e garantir que não ocorresse o deslocamento da tubulação em função também do possível carregamento de material. Além de soluções com utilização de material filtrante para contenção de material impedindo o solapamento do solo.

Figura 7 – Instalação da junta elástica.

<b>SOLUÇÃO PROPOSTA</b>	
<b>SOLUÇÃO 4</b>	<p>A necessidade de agilidade de execução se dava por dois motivos:</p> <ul style="list-style-type: none"> <li>- O lençol freático era superficial, então o ideal era que as valas ficassem abertas pelo menor tempo possível para evitar desmoronamento.</li> <li>- A via é uma das principais do bairro, com alto tráfego de veículos, portanto as obras precisariam ser finalizadas o quanto antes.</li> </ul> <p>Diante disso, os responsáveis técnicos pela obra optaram pela utilização de tubulação de junta elástica, conforme Figuras 7 e 8, já que não estava claro no projeto qual a tubulação prevista para o trecho, e o método executivo das tubulações em junta elástica é mais rápido se comparado à tubulação ponta e bolsa, em função de não haver necessidade de execução de berço e contra berço para assentamento da tubulação. O assentamento deste tipo de tubulação pode ser feito diretamente sobre o fundo da vala após regularização e compactação, conforme orientação da SUDECAP.</p>

<b>Embasamento Técnico:</b>	De acordo com a SUDECAP (2020), os tubos de concreto com junta elástica são indicados para uso em terrenos com baixa capacidade de suporte e em situações que exijam uma rápida execução e reaterro.
<b>Viabilidade Técnica:</b>	Como as diretrizes da SUDECAP foram atendidas, a solução adotada em obra é viável tecnicamente.
<b>INCOMPATIBILIDADE B- SOLUÇÃO 5</b>	
Execução do enrocamento de pedra de mão e camada de brita 3 no fundo da vala.

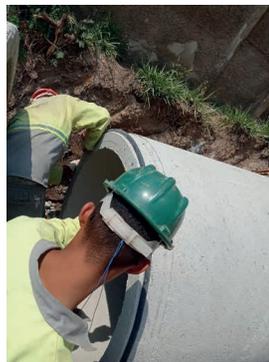
Figura 8 – Tubulação com junta elástica.

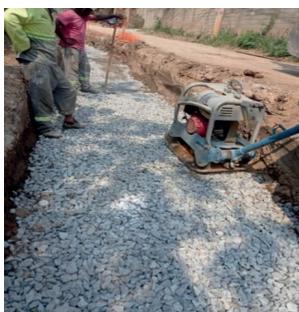
Figura 9 – Compactação da brita 3 no fundo da vala.

<b>SOLUÇÃO 5</b>	<p>Outra solução adotada, foi preparar o fundo da vala com a execução de enrocamento em pedra de mão e posterior camada de brita 3, ver Figuras 9, 10 e 13. Esta solução foi necessária pois, em função do nível do lençol freático superficial, o fundo da vala estava muito saturado, deixando o solo com capacidade de suporte baixa e com isso a tubulação poderia ser deslocada comprometendo a rede. Portanto, foi lançada uma camada de pedra de mão no fundo da vala, onde misturado à lama que estava no terreno pôde aumentar a capacidade de suporte do solo além de rebaixar o nível d'água.</p>
<b>SOLUÇÃO 6</b>	<p>Por fim, outra solução adotada, foi a de envolver o material drenante de preenchimento da vala em manta geotêxtil (BIDIM), ver Figuras 11, 12 e 13, a fim de permitir que houvesse a percolação de água tanto do tubo para o solo, quanto do lençol freático superficial, garantindo assim o correto confinamento da tubulação evitando possíveis patologias de solapamento da pavimentação ou deslocamento da tubulação.</p>

<b>Justificativa:</b>	Em função do nível do lençol freático superficial, o fundo da vala estava muito saturado, deixando o solo com capacidade de suporte baixa e com isso a tubulação poderia ser deslocada comprometendo a rede. Foi executado no fundo da vala um enrocamento de pedra de mão e posterior lançamento de camada de brita 3. Por mais que não haja fontes especificando a necessidade de camada de brita 3 acima do enrocamento, conforme foi realizado, entende-se que a camada de brita 3 pode ser considerada parte deste sistema, e, além disso, caso não fosse executada esta camada, o fundo da vala não estaria nivelado para o assentamento da tubulação.
<b>Embasamento Técnico:</b>	A SUDECAP (2020) informa que quando o solo apresenta baixa capacidade de suporte no terreno de fundação, deve ser executado um enrocamento de pedra de mão jogada, ou atender à solução especificada no projeto.
<b>Viabilidade Técnica:</b>	Como as diretrizes da SUDECAP foram atendidas, a solução adotada em obra é viável tecnicamente.

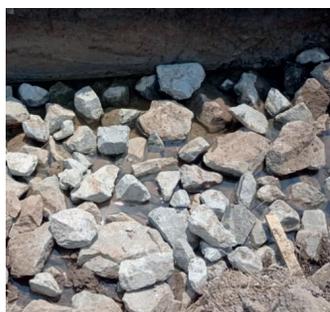
Figura 10 – Enrocamento de pedra de mão com nível d'água aflorado no fundo da vala

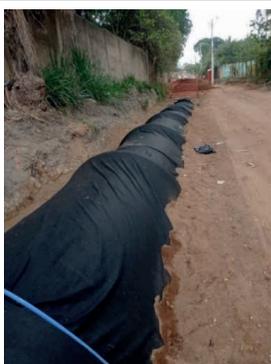
Figura 11 – Tubulação envolta em manta geotêxtil e areia nas laterais para contenção da tubulação. Detalhe para a ausência das bordas externas da manta geotêxtil, a manta foi cortada e roubada na noite anterior à realização da foto.

<b>INCOMPATIBILIDADE B- SOLUÇÃO 6</b>	
Utilização de manta geotêxtil para envolver o material drenante de contenção da tubulação.	
<b>Justificativa:</b>	No caso específico da obra, o material de reaterro no envolvimento da tubulação foi substituído por material granular, areia. O material da vala não apresentava condições de compactação mínimas previstas pela SUDECAP (2020), em que ela informa que o material de envolvimento da tubulação pode ser o mesmo retirado da vala, se apresentar condições de compactação mínima, caso contrário, deve ser utilizado material apropriado. Diante da utilização da areia como material de envolvimento e da ocorrência de solo mole, adotou-se a utilização da manta geotêxtil para evitar contaminação e carreamento do material granular.
<b>Embasamento Técnico:</b>	A SUDECAP (2020) pontua que quando:  A ocorrência de solo mole e/ou orgânico na cota abaixo do assentamento, pode ser isolada com uso de manta geotêxtil evitando-se a contaminação do material de reaterro ou com a substituição do solo por material granular. Neste caso a decisão caberá ao engenheiro geotécnico responsável pelo projeto ou pelo FISCAL da obra.

<b>Viabilidade Técnica:</b>	As diretrizes da SUDECAP foram atendidas. Porém, a maneira com que a manta foi aplicada, não isolou completamente o material, pois não foi considerado envolvimento na parte superior da vala. Portanto, pode-se verificar que a solução adotada foi viável tecnicamente, com ressalva.

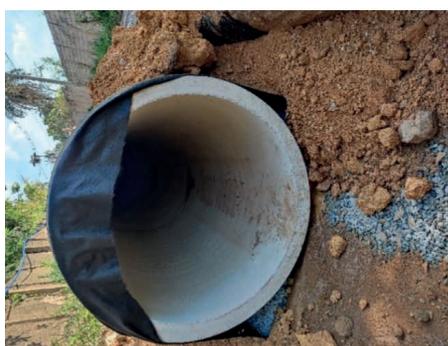
Figura 12 – Tubulação envolta em manta geotêxtil e areia para contenção da tubulação.

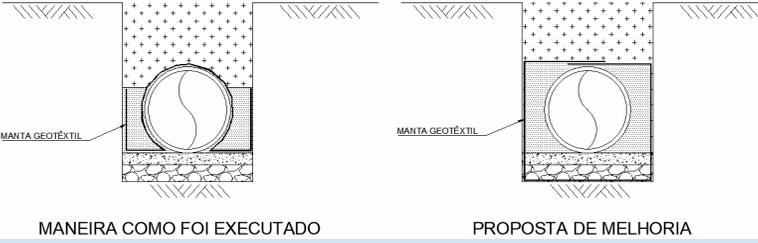
<p style="text-align: center;">MANEIRA COMO FOI EXECUTADO                      PROPOSTA DE MELHORIA</p> <p style="text-align: center;">Figura 14 – Croqui do modo executado versus proposição de melhoria para instalação da manta geotêxtil.</p> <p style="text-align: center;">Fonte: Autor (2022)</p>

<b>Ponto de Melhoria:</b>	<p>Os responsáveis técnicos da obra, de maneira correta entenderam a necessidade de utilização da manta geotêxtil para a situação do terreno na obra. Porém, de acordo com a SUDECAP (2020), o material deve ficar isolado, e o modo com que foi aplicada a manta na obra, deixou a parte superior do material de envolvimento, sem isolamento. O material foi aplicado no fundo e nas bordas, mas não na parte superior, portanto não proporcionou o perfeito isolamento do material.</p> <p>Além disso, como a solução começou a ser empregada quando os trabalhos de assentamento dos tubos já tinham sido iniciados, a manta foi instalada na parte superior do tudo e rodeando quase toda sua geratriz, porém a instalação da manta poderia ter sido feita antes da disposição dos tubos e do material e depois previsto o fechamento da manta na parte superior, conforme indicado na Figura 14 abaixo.</p>
