**PATOLOGÍAS EN LA
ORNAMENTACIÓN
DE FACHADAS EN
LA ARQUITECTURA
DEL ECLECTICISMO
HISTORICISTA EL
CASO DE MANIZALES
(COLOMBIA)**

Juan Manuel Sarmiento

Escuela de Arquitectura y Urbanismo
Universidad Nacional de Colombia, Sede
Manizales

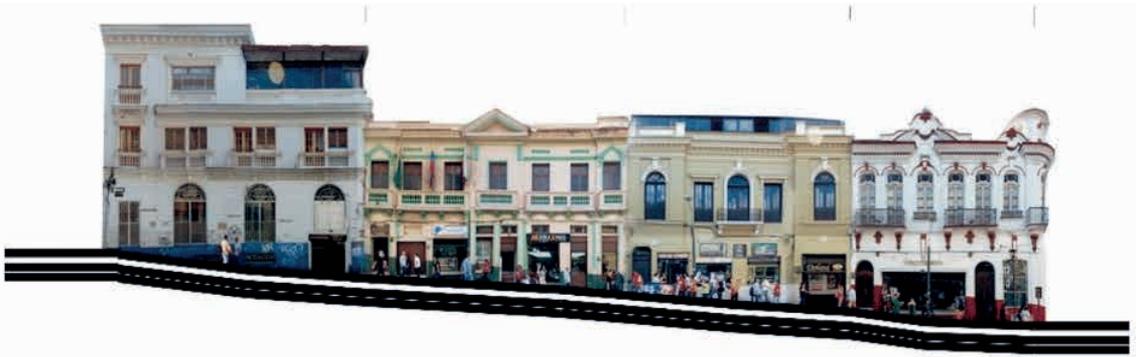
Figura 1: Tramo de fachadas en la carrera 22 entre calles 23 y 24

En la Figura #1 se puede apreciar uno de los pocos tramos de fachadas del centro de Manizales en el cual se conservan todos los inmuebles republicanos (eclecticismo historicista) contruidos en la década de los años 20 del siglo XX. El diseño de estas fachadas retoma elementos de la arquitectura clásica, tal como lo hizo igualmente el eclecticismo historicista en París de donde se alimentaron los arquitectos que trajeron la moda a Hispanoamérica, en general, y específicamente a Colombia y a Manizales.

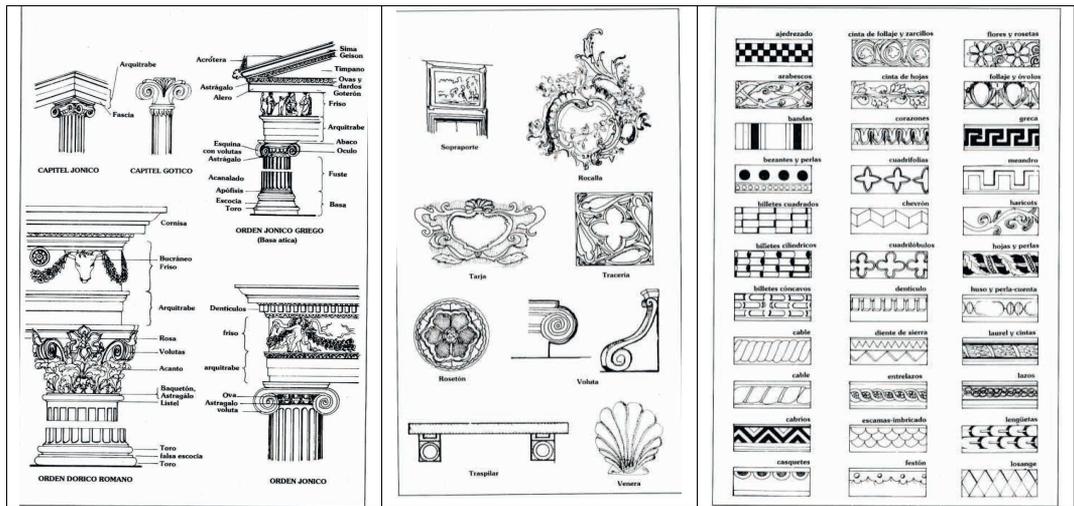
Figura 2: Ejemplos de ornamentación característica de la arquitectura republicana

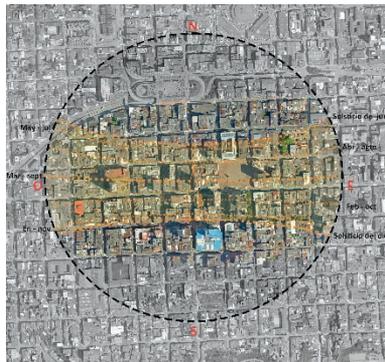
Figura 4: En la gráfica se ve la montea solar en el centro histórico de Manizales. Se muestra la trayectoria del sol durante el año y la forma como el sol impacta a la mayor parte de las fachadas

Efectos de la asoleación. El centro de Manizales está ubicado a 2.150 metros sobre el nivel del mar, las coordenadas: [5°03'58"N](#) [75°29'05"O](#) /. En el trópico el sol impacta una franja que cambia levemente a lo largo del año, lo cual se puede ver en la montea solar (ver Figura #4). Por la conformación en damero de su traza es fácil identificar las superficies

que están expuestas al sol en los diferentes momentos del año. Hipótesis: las fachadas que dan al oriente y al occidente deben tener la pintura más decolorada por acción de los efectos del sol. Los edificios en esquina pueden estar más decolorados porque las dos fachadas están expuestas al sol, no así los edificios entre medianeras que solo exponen una fachada. En algunos casos los edificios en altura, protegen las fachadas de edificios republicanos.

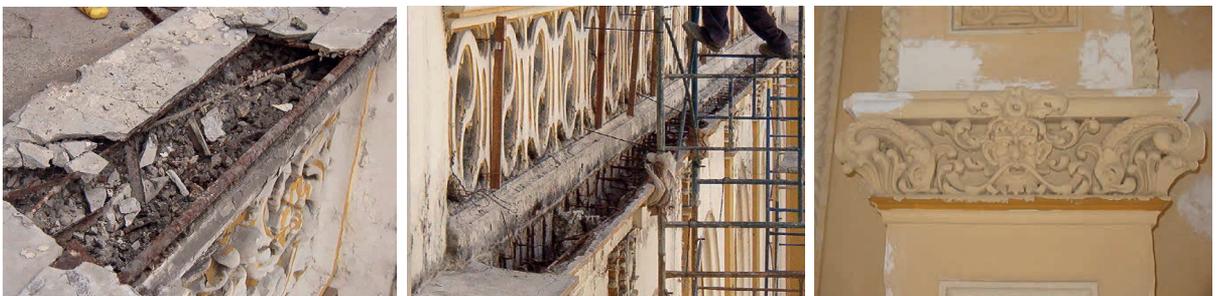
Figura 6. Muchos elementos ornamentales hechos a inicios del siglo XX tienen estructura de cemento con hierro. La falta de mantenimiento ha generado fisuras por donde circula el agua lluvia causando corrosión en estos elementos metálicos hasta que la pieza colapsa.
