USO DE AERONAVES NO TRIPULADAS (DRONES) PARA LA INSPECCIÓN DE MONUMENTOS ARQUITECTÓNICOS Y CONSTRUCCIONES ANTIGUAS

USE OF REMOTELY PILOTED AIRCRAFT (DRONES) FOR THE INSPECTION OF ARCHITECTURAL HERITAGE AND ANCIENT STRUCTURES

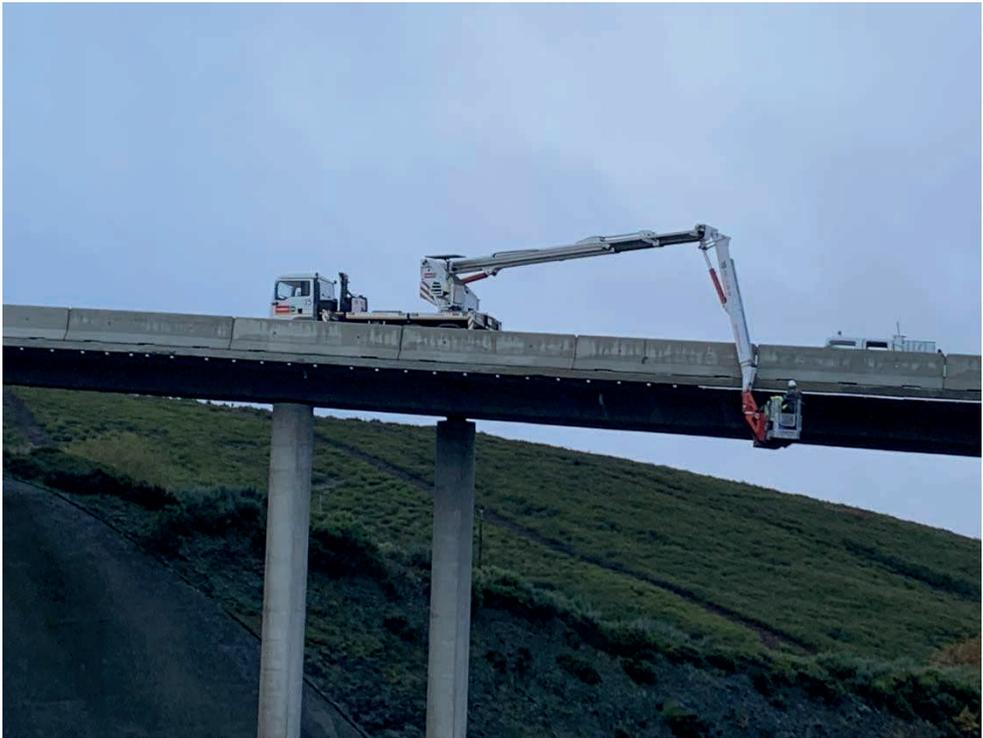
Figura 1: Inspección del tablero de un viaducto que salva la Autovía de las Rías Bajas (A – 52), a la altura del municipio de A Gudiña, en la provincia de Ourense (fotografía del autor).

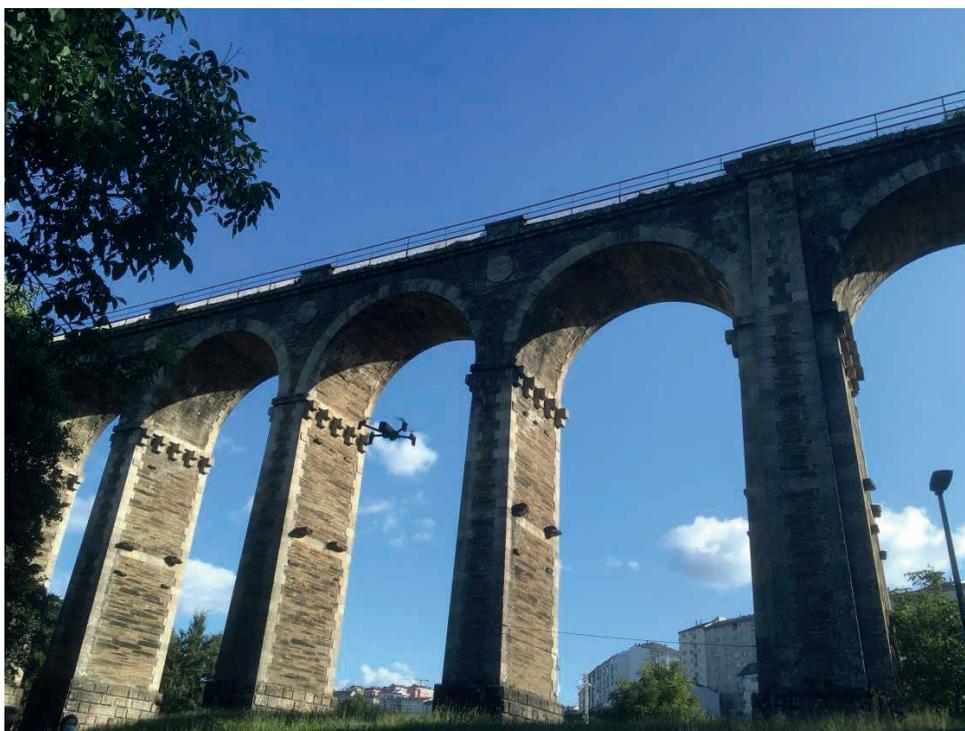
Figura 2: Drone cuadricóptero aproximándose para una inspección sobre el Ponte da Chanca, viaducto ferroviario ubicado en la ciudad de Lugo que el 20 de diciembre de 2021 cumplió 150 años (fotografía del autor).

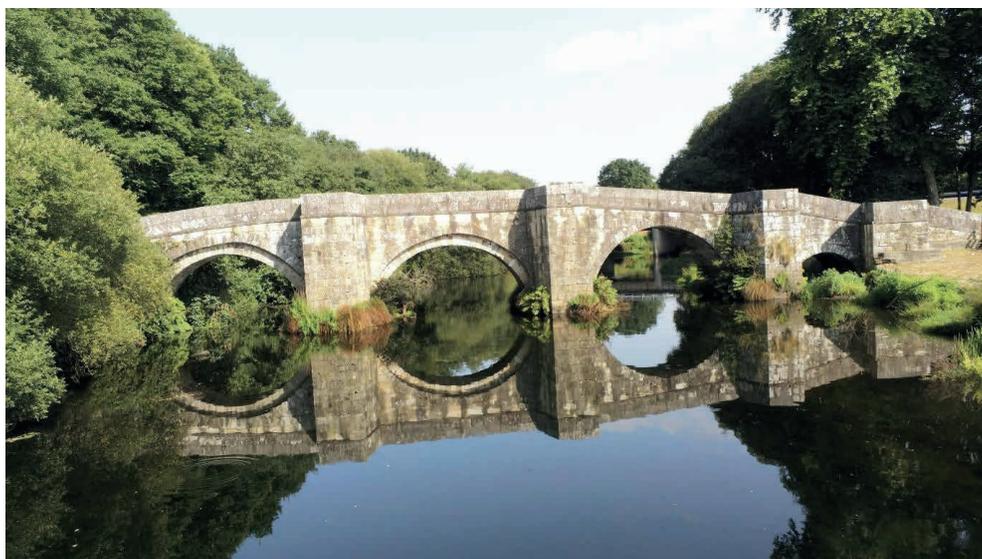
El Puente posee cuatro arcos de sillería (Figura 3): tres de ellos de la misma luz (8,20 metros), y el último, en el extremo sur del puente, con una luz considerablemente menor (4,30 metros). Las pilas, con tamajares que suben hasta la coronación (Figura 5), tienen gran espesor, alrededor de los 3,00 metros. Las dos bóvedas de la margen derecha (Figura 3 y Figura 4) tienen doble rosca. Tanto las bóvedas como los tímpanos y los pretiles son de sillería (Alcaide & López, 2013). Por sus características, tanto constructivas como estéticas, se data la fecha de su construcción en el siglo XVII, aunque se tiene constancia de la existencia de un puente anterior en este mismo lugar (Casado, 1969).

Figura 3: Vista general del alzado aguas abajo del Puente de Brandomil, en imagen captada con el drone multi rotor empleado en la inspección de este artículo (fotografía del autor).

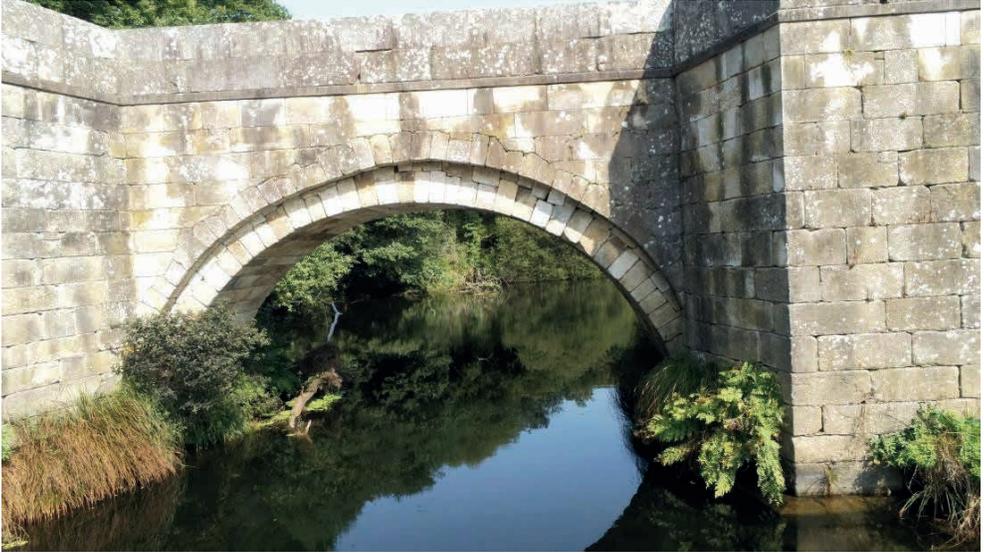
Figura 4: Vista general de uno de los arcos mayores del Puente de Brandomil, en imagen captada con el drone multi rotor empleado en la inspección desde el lado aguas abajo del Puente (fotografía del autor).

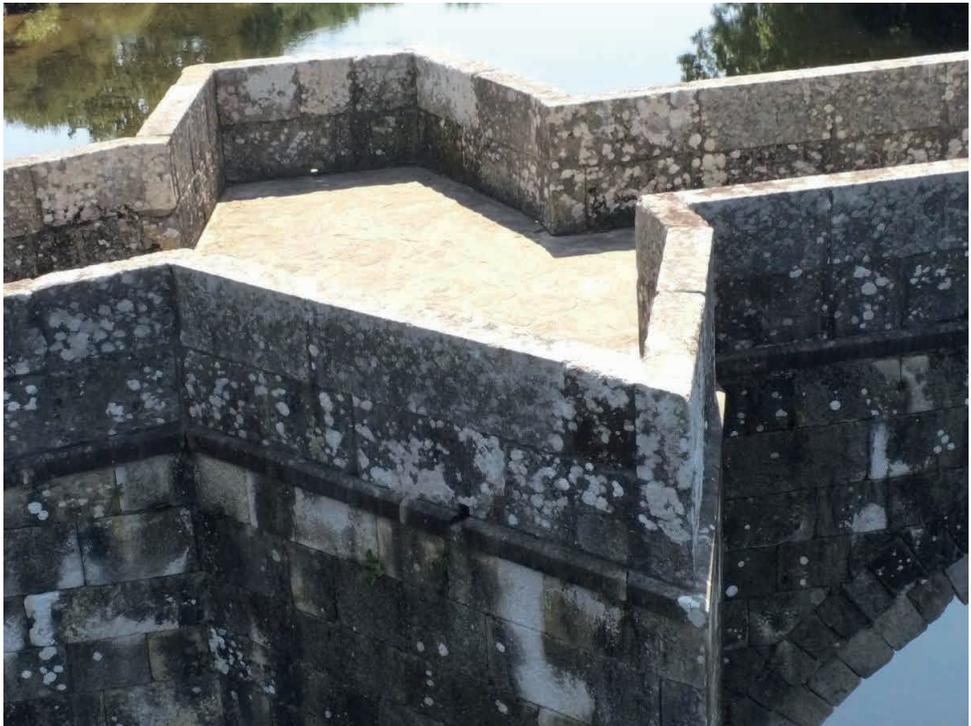
Figura 5: Vista general de la parte superior de uno de los tajamares del Puente de Brandomil, en imagen captada con el drone multi rotor empleado en la inspección (fotografía del autor).

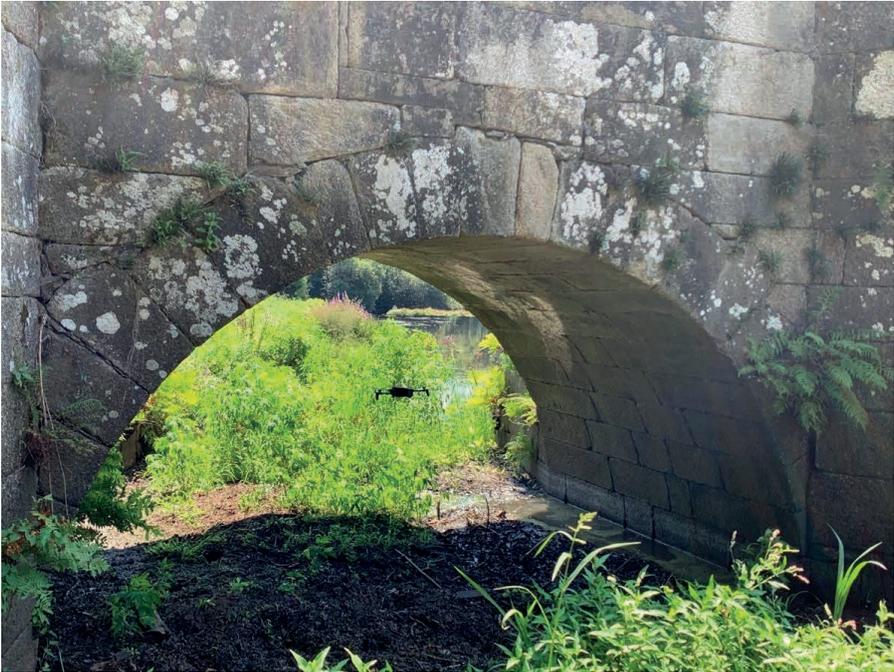
Figura 6: Drone multi rotor empleado en la inspección del Puente de Brandomil, adentrándose en el interior de la bóveda del arco menor para su inspección desde el lado aguas arriba del Puente (fotografía del autor).

En las imágenes anteriores se puede observar el drone de cuatro hélices empleado, analizando en suspensión el interior de la bóveda más pequeña del Puente (Figura 6) y aproximándose sobre el curso del río a una de las bóvedas mayores para su reconocimiento (Figura 7). El equipo incorporaba una cámara de alta resolución con zoom y permitió la captación de las imágenes que se recogen más adelante, que podrían constituir un reportaje fotográfico completo con las observaciones más sobresalientes durante el vuelo.

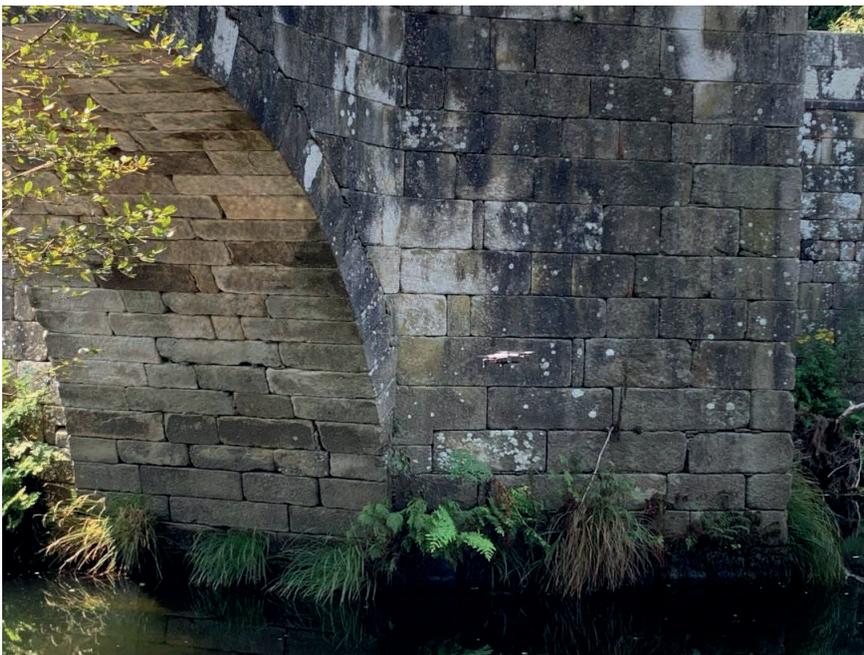
Figura 7: Drone multi rotor empleado en la inspección del Puente de Brandomil, aproximándose al alzado aguas arriba del Puente, para la inspección de diversos elementos constitutivos (fotografía del autor).

Según lo comentado en apartados anteriores, para la inspección llevada a cabo en el Puente de Brandomil se empleó un drone cuadricóptero (Figura 6 y Figura 7), que pudo aproximarse a todas las zonas visibles del Puente, fueran éstas accesibles o no accesibles,

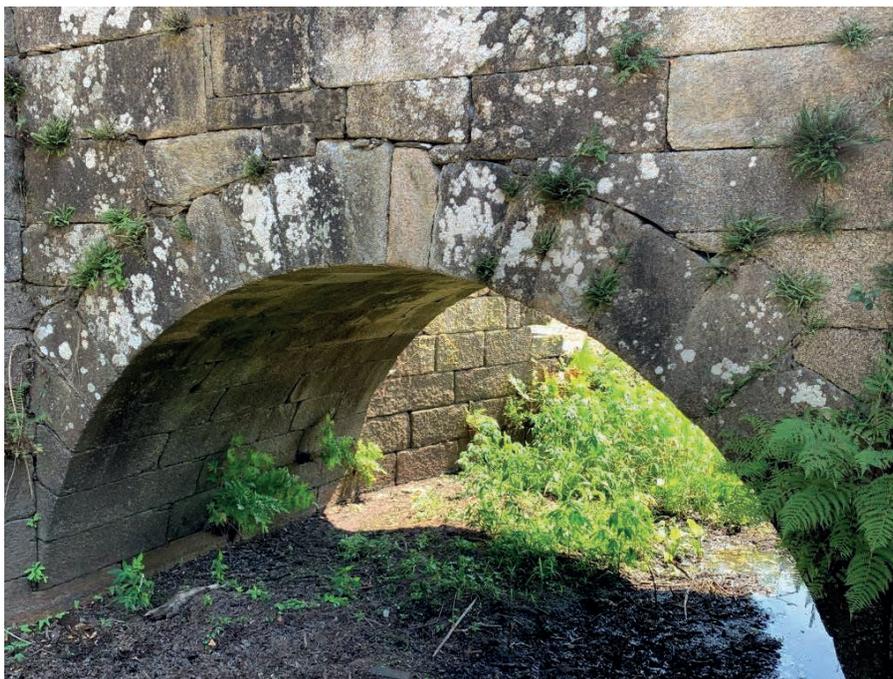
Figura 9: Vista general del arco más pequeño del Puente de Brandomil, visto desde el lado aguas arriba, en imagen captada con el dron multi rotor empleado en la inspección, donde se puede observar la abundante presencia de vegetación enraizada en los múltiples elementos (fotografía del autor).

Se cierra este apartado, reincidiendo en la presencia de vegetación enraizada en las juntas entre los sillares (Figura 9 y Figura 10). A causa de la humedad, y ante la susceptibilidad del granito al ataque de naturaleza biológica, el drone también pudo registrar pefículas o moteados, resultantes de la acumulación de microorganismos vegetales, tipo musgo o similar (Figura 9 y Figura 10).

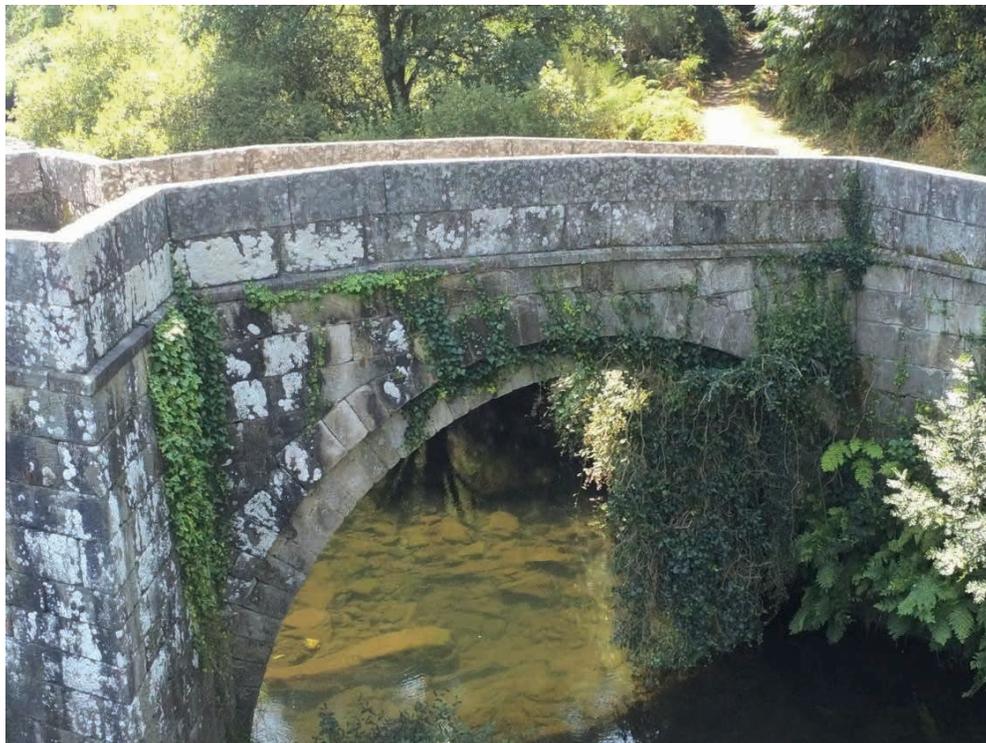
Figura 10: Vista general de unos de los arcos mayores del Puente de Brandomil, visto desde el lado aguas arriba, en imagen captada con el drone multi rotor empleado en la inspección, donde se puede observar la abundante presencia de vegetación enraizada en los múltiples elementos (fotografía del autor).
