BUEIROS INTELIGENTES: UMA PROPOSTA DE MELHORIA NA INFRAESTRUTURA DO MUNICÍPIO DE GUAÍRA-PR

INTELLIGENT MANHOLES: A PROPOSAL FOR IMPROVING THE INFRASTRUCTURE OF THE MUNICIPALITY OF GUAÍRA-PR

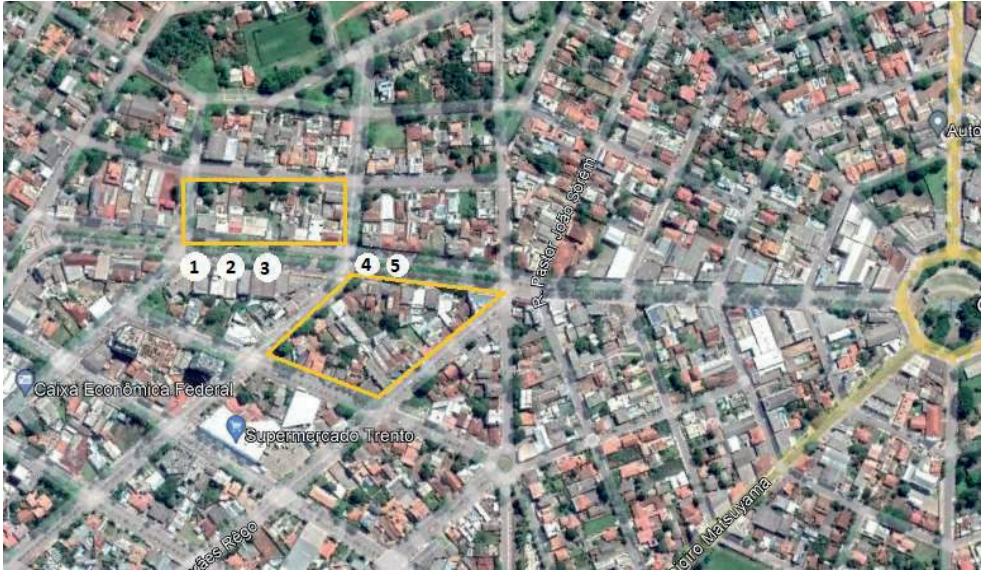
Figura 1 – Delimitação das quadras onde foi implantado o Bueiro Inteligente

O estudo dos bueiros inteligentes caracteriza-se por uma pesquisa experimental e observação direta, no qual não há o contato direto com o cliente, bem como de caráter misto, qualitativo e quantitativo. Sua restrição consiste no exame pontual no centro da cidade. A Figura 1 delimita a região ao redor do local de estudo e a especificação pontual dos bueiros, numerados de 1 a 5 na figura.

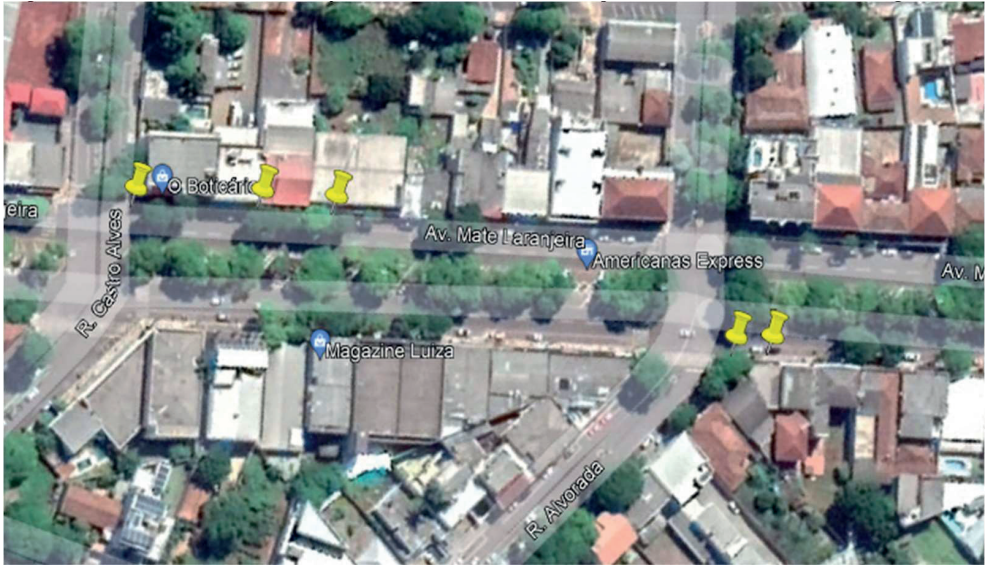
Figura 2 – Indicadores pontuais da localização dos Bueiros Inteligentes

A Figura 2 indica o local onde foi implantado o sistema de Bueiro Inteligente. Foi realizada visita in loco na Avenida Mate Laranjeira, registrando as observações e anotações dos resultados obtidos. As informações foram coletadas de forma imparcial sem ter a manipulação de indivíduos que não fizeram parte do presente trabalho.

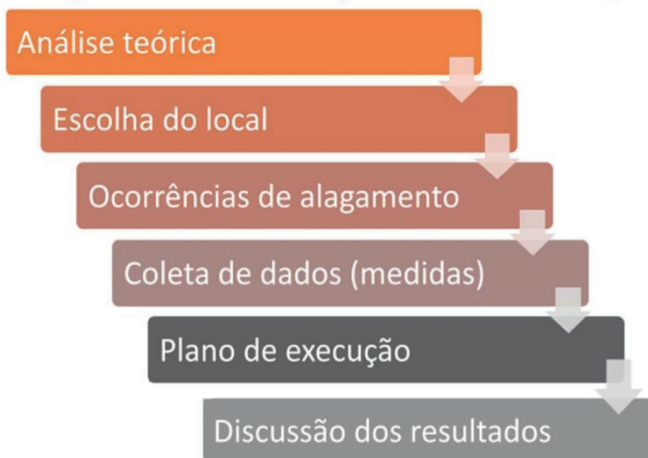
Figura 3 – Critérios para o bueiro inteligente

Para que o sistema fosse implantado com sucesso, foi necessário estipular critérios a serem seguidos, conforme Figura 3.

A primeira etapa foi analisar a base de dados bibliográficos relacionados aos bueiros inteligentes, resíduos sólidos, escoamento e drenagem urbana para entender as peculiaridades de cada um.

As segundas e terceiras etapas consistiram na escolha do local, o qual teve como base a incidência de pequenos alagamentos na área central da cidade, além de queixas por parte de moradores e comerciantes da região. Desta forma, a Avenida Mate Laranjeira foi sugerida pelo Secretário da Secretaria Municipal de Agropecuária, Infraestrutura e Meio Ambiente (SEMAIM), no qual detém a Diretoria de Obras, por ser locais com problemas de escoamento e também porque as bocas de lobo foram recém instaladas e estavam prontas para receber a nova estrutura do bueiro inteligente.

Posteriormente, foi realizada visita in loco para medição das bocas de lobo, confecção dos cestos coletores na metalúrgica, instalação, manutenção conforme necessidade, bem como o registro fotográfico e pesagem dos resíduos encontrados.

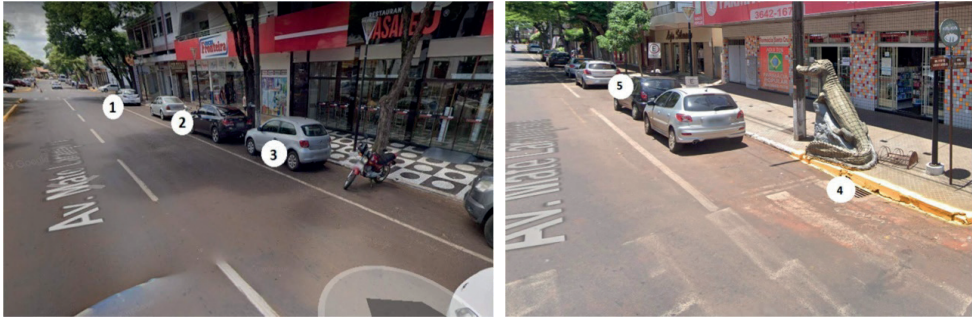
Figura 4 –Indicação das bocas de lobo

A bocas de lobo são do tipo grelha com depressão, posicionadas na avenida central de Guaíra, próximas a pontos comerciais, como aponta a Figura 4, indicando as bocas de lobo 1, 2, 3, 4 e 5.

As bocas de lobo em estudo, localizadas na Avenida Mate Laranjeira, foram implantadas recentemente pelo Departamento de Obras do município, sendo elas: 03 unidades na quadra 01, e 02 unidades na quadra 02. Todas as bocas de lobo têm dimensões diferentes, conforme a Tabela 1, que também apresenta informações de classificação, coordenada geográfica retirada do Google Maps e as dimensões das cestas metálicas.

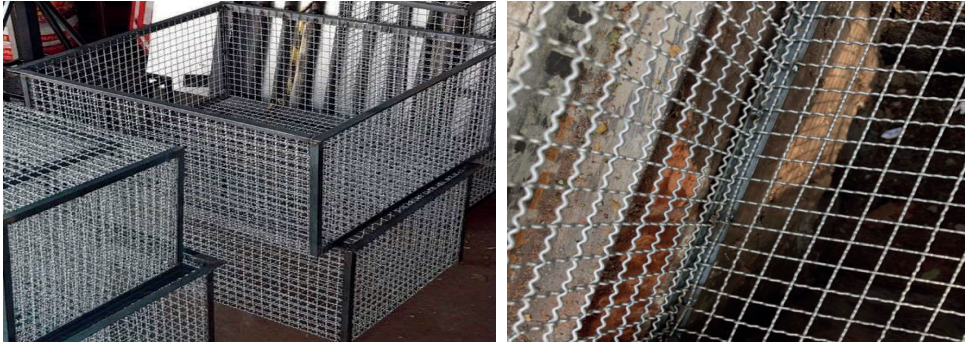
Figura 5 – Cesto coletor confeccionado na metalúrgica.

O material é metálico, conforme apresenta a Figura 5, com cantoneiras de alumínio nas bordas medindo 4 cm para auxiliar o apoio, tela de malha 2 cm x 2 cm, sendo a dimensão que havia disponível na metalúrgica.

As cestas foram confeccionadas na metalúrgica com altura de 30 cm, como mostra a Tabela 2, valor adotado sem dimensionamento prévio, sendo personalizado de acordo com a dimensão de cada boca de lobo.

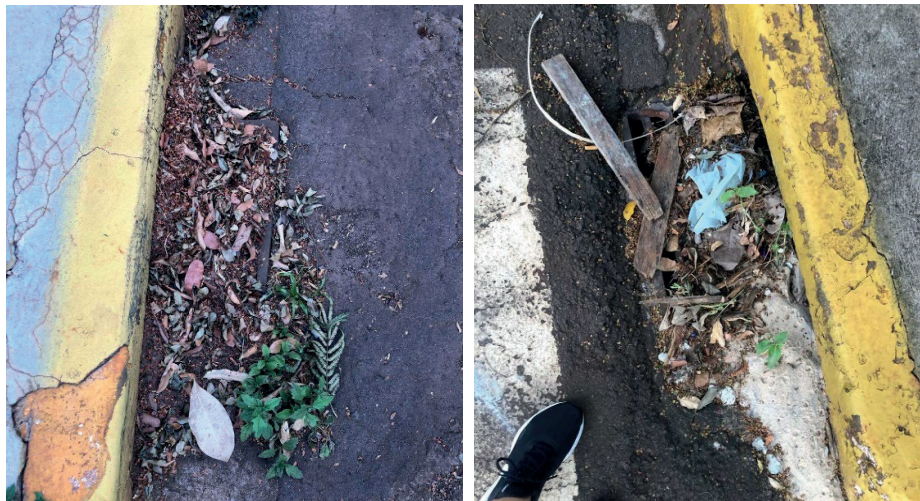
Figura 8 – (a) e (b) Resíduos Sólidos nas bocas de lobo

Além de resíduos como plásticos, latas de refrigerante, papéis e outros, que são encontrados no interior dos bueiros, é muito comum encontrar folhas e galhos obstruindo a entrada da água da chuva, como indica a Figura 8 (a) e (b). No entanto, em megacidades e metrópoles é mais comum a presença de lixos domiciliares do que lixos verdes, principalmente por possuírem menor incidência de árvores e maior número de habitantes, conseqüentemente, maior produção de resíduos sólidos.

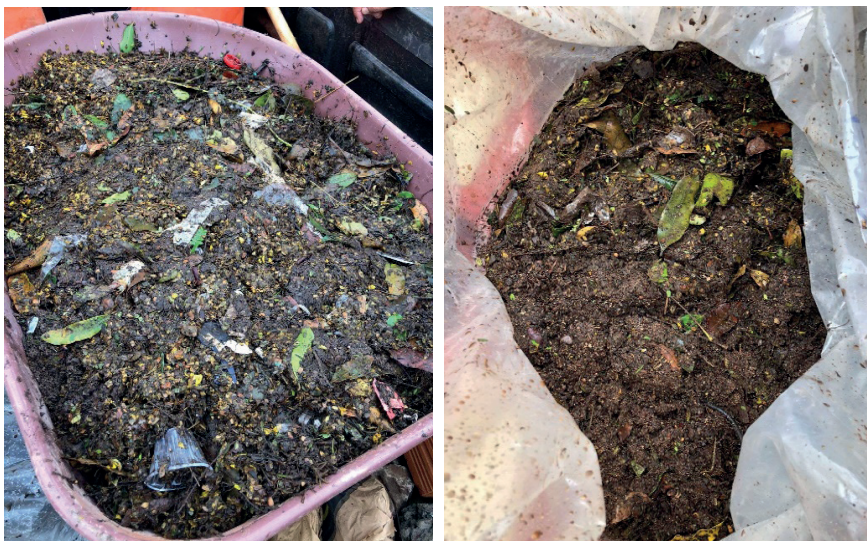
Figura 9 - Registro fotográfico da coleta.

Como mencionado anteriormente, a tela do cesto coletor foi confeccionada com 2 cm x 2 cm, fazendo com que ficasse retido até as pequenas folhas que a chuva transportou (Figura 9 (a) e (b)).

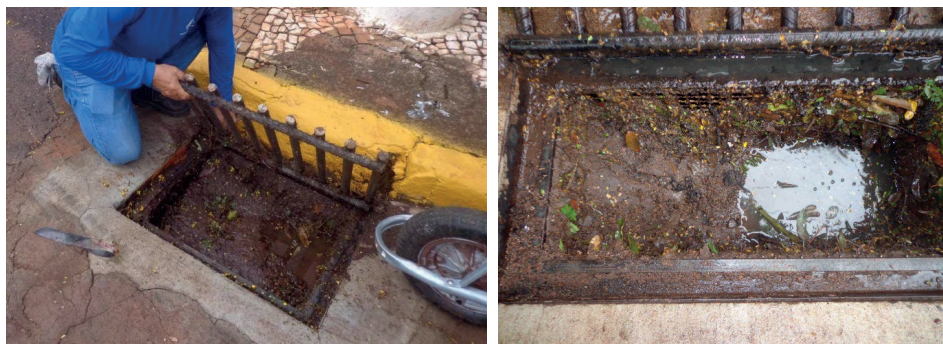
Figura 10: Manutenção do Bueiro inteligente

Foi necessário assistência, por isso foi cedida mão de obra pelo Departamento de Obras para realizar a manutenção, pois a junção dos resíduos com água da chuva, deixou o sistema muito pesado, formando uma espécie de lama no cesto coletor, como mostra a Figura 10 (a) e (b).

No entanto, este acúmulo de lama ocorreu devido a abertura da tela 2 cm x 2 cm do cesto, e poderá ser evitada sendo confeccionada com a tela maior para permitir a passagem das pequenas folhas e partículas de terra. O material foi despejado na carriola, mostrada na Figura 11, para facilitar o transporte, principalmente por estar úmido e pesado.

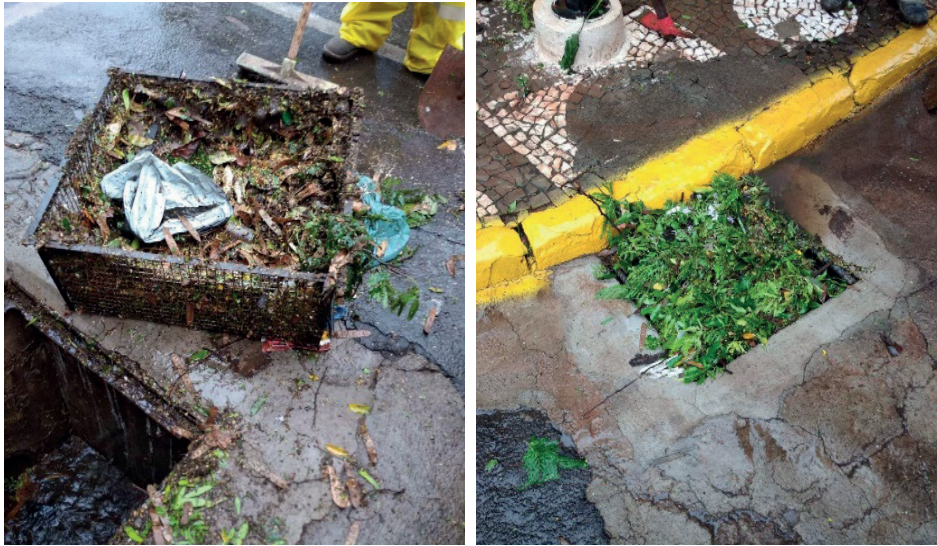
Figura 12 - Resíduos orgânicos coletados.

Na classificação II da NBR 10004 (2004), estão inclusos os materiais reciclados como plásticos, vidros, metais, e resíduos orgânicos, folhas e galhos remanescentes das podas, varredura das vias públicas, limpeza de galerias, limpeza de córregos e cortes de grama, que podem ser observados por meio da Figura 12 (a) e (b).

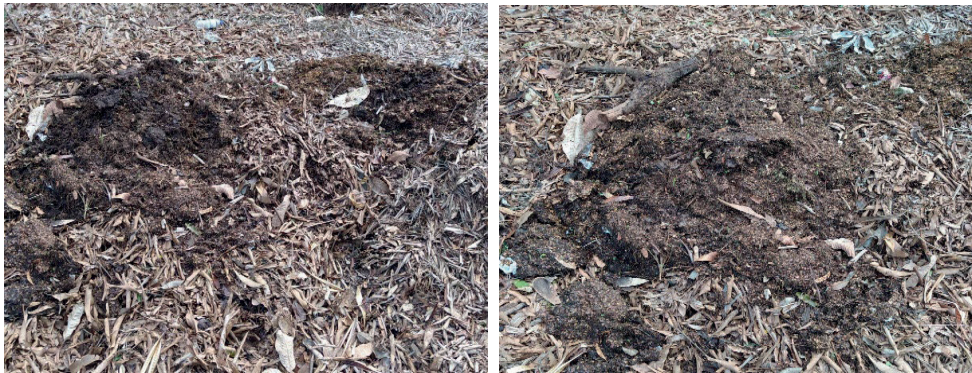
Figura 13 - Resíduos orgânicos no Viveiro Municipal.

Os resíduos coletados foram utilizados pela Diretoria de Meio Ambiente de Guaira-Pr, como matéria prima para preparação de adubos para uso no Viveiro Municipal e hortas nas escolas municipais, conforme Figura 13 (a) e (b), no qual o material foi preparado para utilização.
