ACESSIBILIDADE PEDONAL NA CIDADE DE DOBRADA-SP, BRASIL

PEDESTRIAN ACCESSIBILITY IN THE CITY OF DOBRADA-SP, BRAZIL.

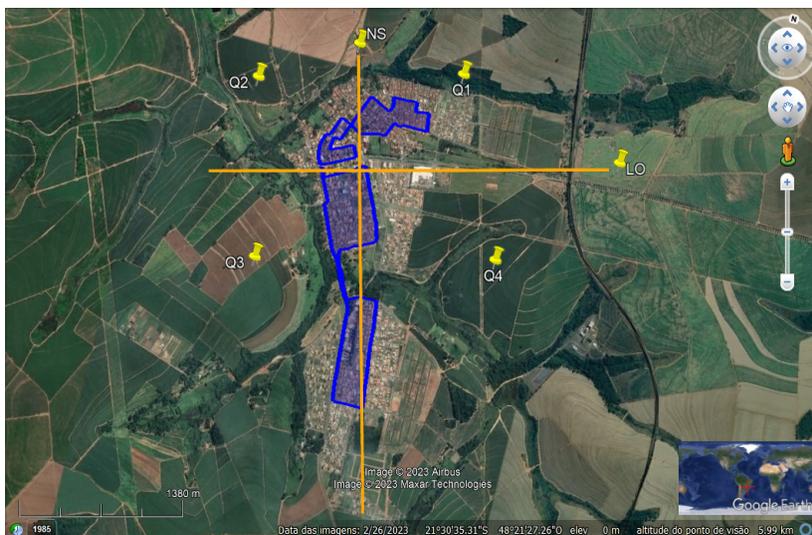
Figura 3. Quadrantes da cidade de Dobrada-SP e seus corredores de acessibilidade

Para iniciar a demarcação da área urbana foi necessário a divisão desta em 4 quadrantes (Q1, Q2, Q3 e Q4) com linhas norte-sul e Leste-Oeste, formando-se um ângulo reto (Figura 3). Para a execução dessa prática utilizou-se da ferramenta na aba superior chamada “caminho”. Na sequência, fez-se uso da ferramenta “marcador” para identificar os quadrantes do distrito em área urbanizada. Para a demarcação da área de mapeamento da acessibilidade em cada quadrante na cidade de Dobrada, recorreu-se ao uso da ferramenta “polígono”, a qual permite medir com exatidão o perímetro e área, e para a construção de traçados retos ou sinuosos usa se a ferramenta “caminho” e com isso manualmente constrói-se o mapa (Figura 3).

Fonte: Elaborado pelos autores (2023). Linhas em azul indicam os três principais corredores da cidade de Dobrada-SP; Q1, Q2, Q3 e Q4 indicam os quadrantes; NS: indica o transecto Norte-Sul; LO: indica o transecto Leste-Oeste.

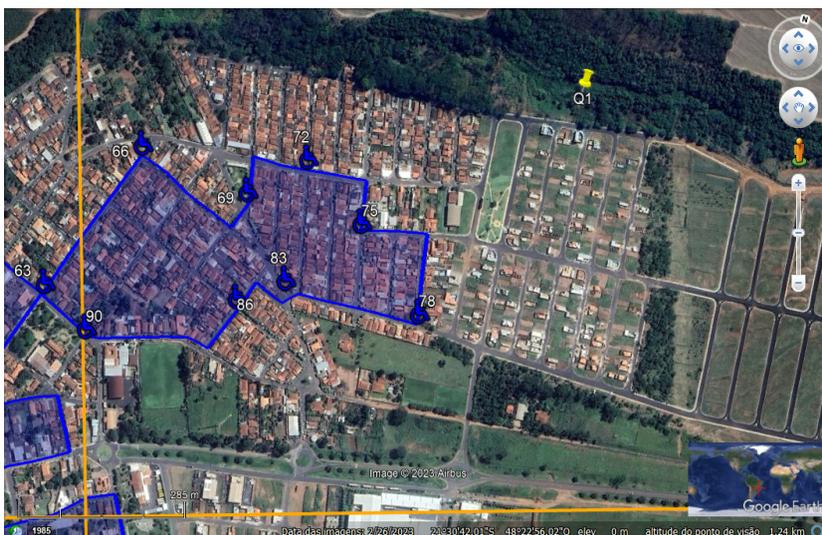
Figura 4. Corredor 1 (Q1) da cidade de Dobrada-SP e seus marcadores estilizados.

Uma vez determinado o corredor de acessibilidade em cada quadrante, foram formados três polígonos nos respectivos quadrantes Q1, Q2 e Q3 (Figura 4, 5 e 6). O quadrante 4 não apresentou georreferenciamento pelo Street View. Em seguida, foi utilizado a ferramenta “marcador”, alocando um marcador em cada cruzamento de via pública, em cada quadrante, ou entroncamento ou bifurcação. Para os quarteirões muito longos foi alocado um marcador na região intermediária deste trecho entre um marcador e outro.

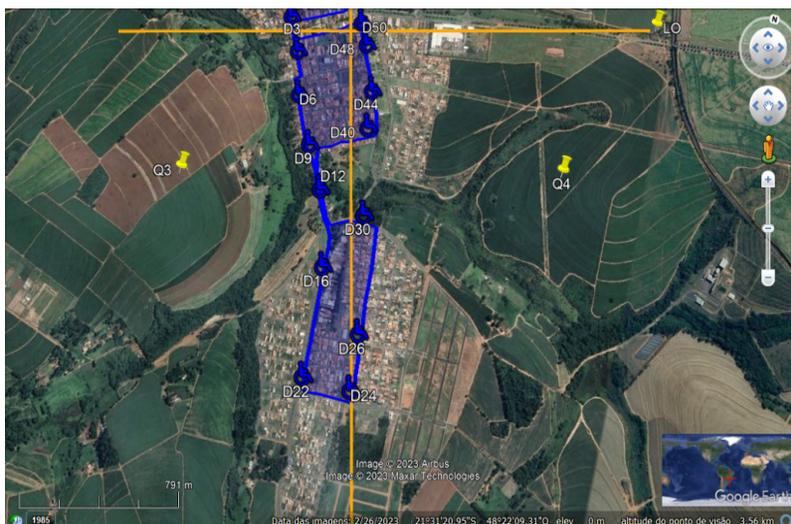
Figura 6. Corredor 3 (Q3) da cidade de Dobrada-SP e seus marcadores estilizados.

Na Figura 6 fica muito evidente a vertiginosa expansão urbana no Quadrante 3, mas recentemente o Quadrante 4 mostrou uma recente expansão nos últimos anos, mas não está dotado de georreferenciamento pelo “Street View”.

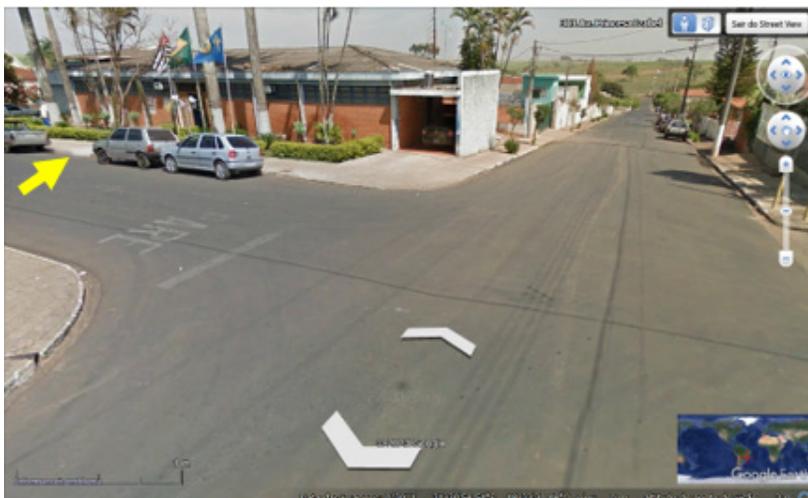
Figura 7. Vista da região próxima à sede administrativa do município de Dobrada-SP.

Observa-se no Quadrante 1, muito próximo ao espaço municipal, que as calçadas tem como predomínio materiais de revestimento de calçadas mais rústicos, calçadas com argamassa desempenada. A presença de rampas de acesso a cadeirantes é muito diminuta. Observa-se que mesmo em frente à sede municipal existe uma rampa de acessibilidade um tanto acanhada (seta amarela, Figura 7).

Fonte: Elaborado pelos autores (2023). Seta amarela indica a presença de rampa de acesso fora das normas em frente à sede administrativa da cidade de Dobrada -SP.

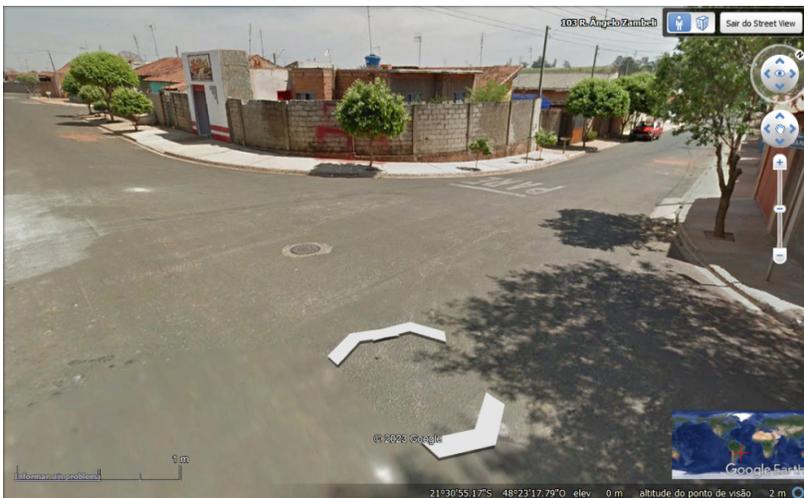
Figura 8. Vista da região mais afastada do centro do município de Dobrada-SP.

Nas regiões mais afastadas do centro da cidade predominam as calçadas com revestimento de concreto alisado. Além disso, pode-se observar que os mobiliários urbanos das calçadas, árvores, postes, placas de trânsito representam uma dificuldade ímpar para pessoas perclusas. Observa-se ainda que o tipo de revestimento que predomina nos bairros com melhor infraestrutura é do tipo argamassa desempenada (Figura 8). Nota-se ainda que a cidade se expandiu de maneira desorganizada quanto aos espaços pedonais, ou seja, numa mesma calçada tem-se diferentes espaçamentos de calçadas (Figura 9), e tal condição pode servir de dificuldade para perclusos (pedestres que fazem uso de equipamento para deslocamento) se este espaço for compartilhado com outros elementos, tais como postes de iluminação, arborização ou placas de trânsito.

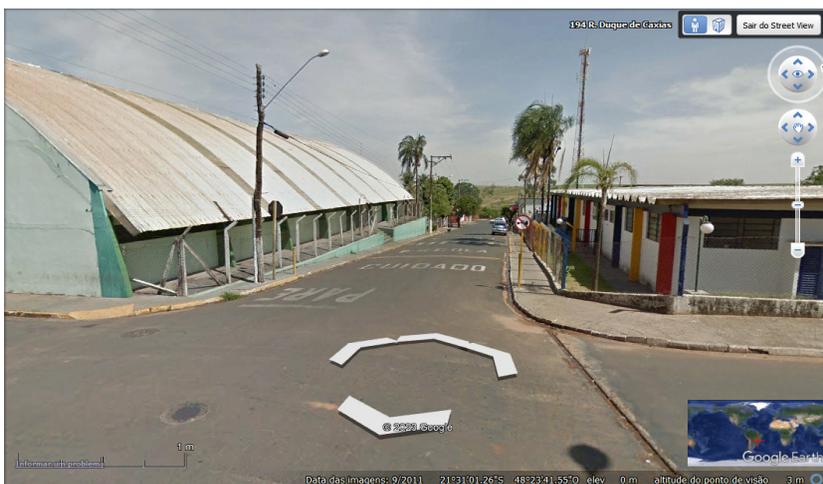
Figura 9. Vista da região próxima à sede administrativa do município de Dobrada-SP,

Podemos observar ainda próximo a Sede municipal, do lado direito uma escola infantil e a esquerda uma quadra de jogos e eventos. As calçadas de ambos os lados estão mal sinalizadas, e o material de revestimento é rústico dificultando a locomoção.

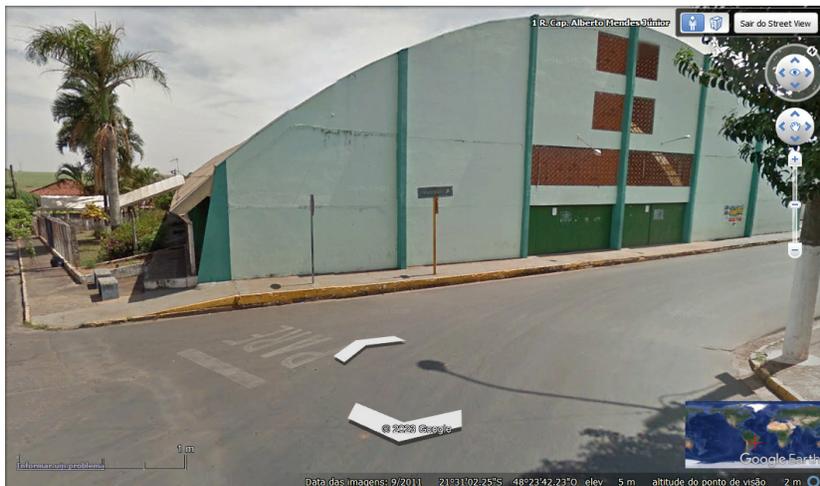
Figura 10. Vista da região próxima Ginásio de Esportes e Eventos do município de Dobrada-SP.

Observou-se no quadrante 2, ainda próximo a Sede do município de Dobrada-SP, as calçadas ainda com revestimentos rústicos, com placas de trânsito onde podem dificultar a passagem das pessoas perclusas. No fim da calçada observamos uma rampa

com ausência de sinalização e em péssimas condições para atender a necessidade de um cadeirante.

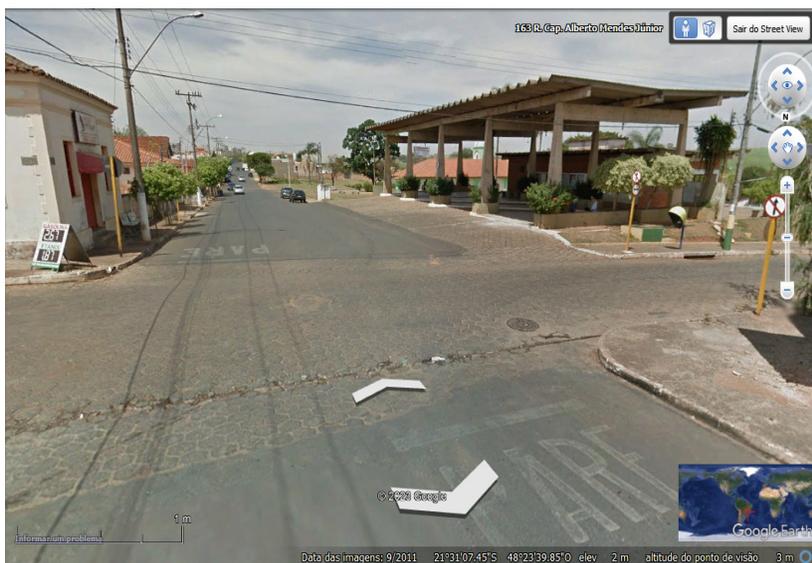
Figura 11. Vista da região próxima Rodoviária do município de Dobrada-SP.

Na figura 11 que está localizada próxima a rodoviária do município é possível notar a péssima qualidade das calçadas, algumas até com falta de revestimento. Sem rampas de acesso, com mobiliários urbanos, tais como placas de trânsito mal posicionadas, árvores e postes que dificultam o acesso e a locomoção.

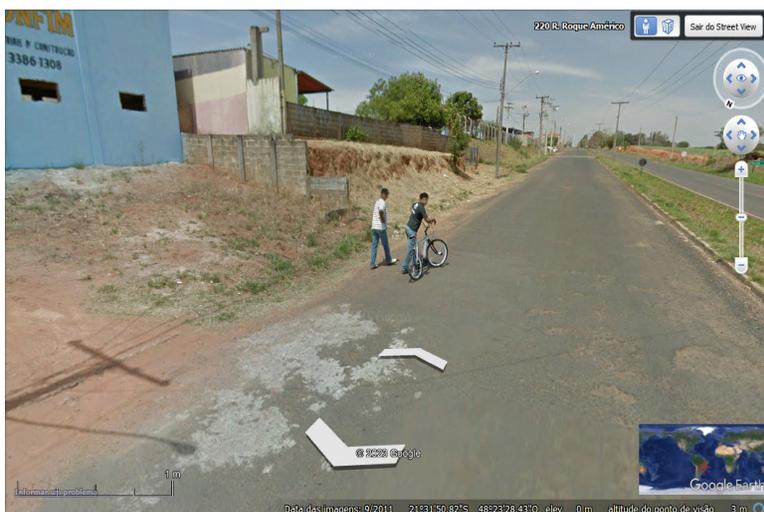
Figura 12. Vista da região próxima de empresas do município de Dobrada-SP.

No quadrante 3, trata-se de um bairro que ainda está em construção. Na figura 12 à esquerda, observamos algumas empresas, porém não possuem calçadas nem acessibilidade para as pessoas perclusas.

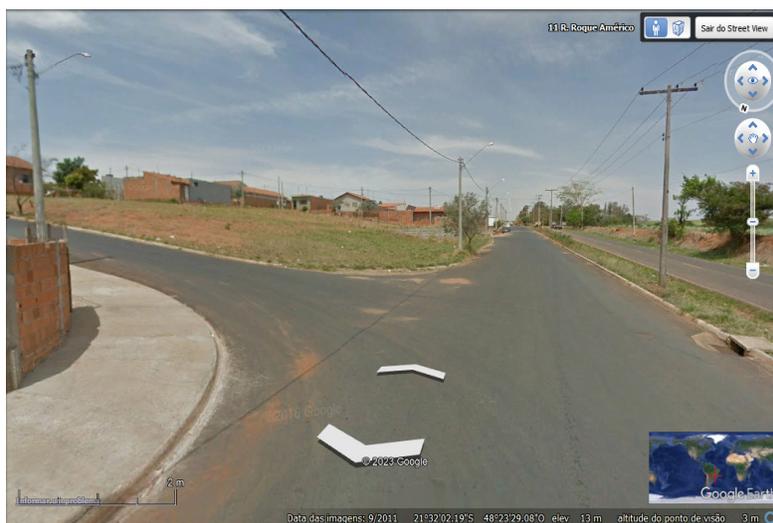
Figura 13. Vista da região próxima bairro em construção do município de Dobrada-SP.

Na figura 13 nota-se que já existe uma construção, e a calçada apresenta revestimento de concreto alisado, porém não possui rampa de acesso.

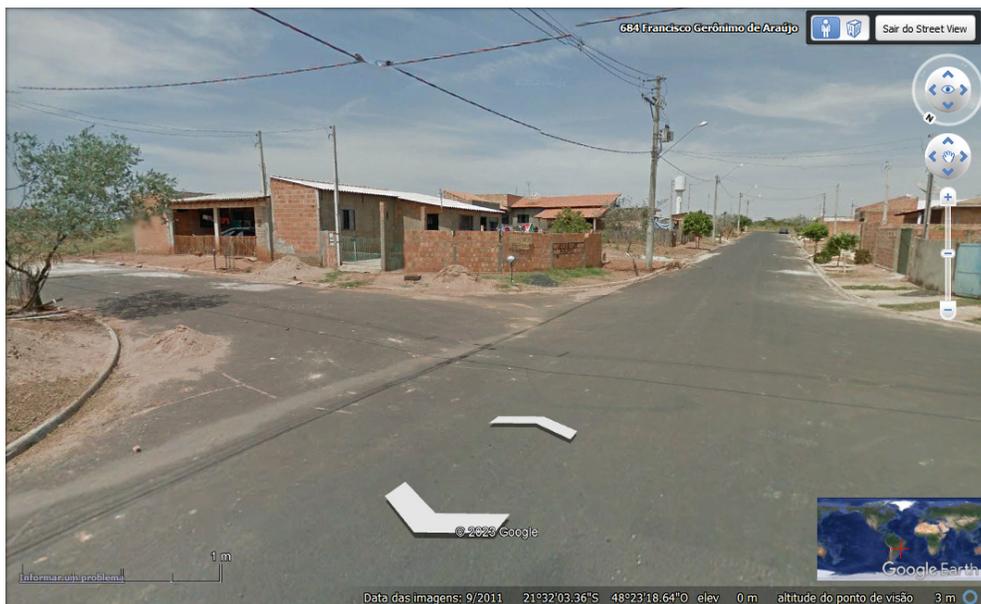
Figura 14. Vista da região próxima bairro em construção do município de Dobrada-SP.

Na figura 14 observa-se as mesmas características da figura 12. Calçadas em construção sem revestimentos e sem condições de acessibilidade adequada para pedestres. À direita da imagem visualizamos uma calçada, no entanto, há uma mistura de revestimentos rústicos com grama.

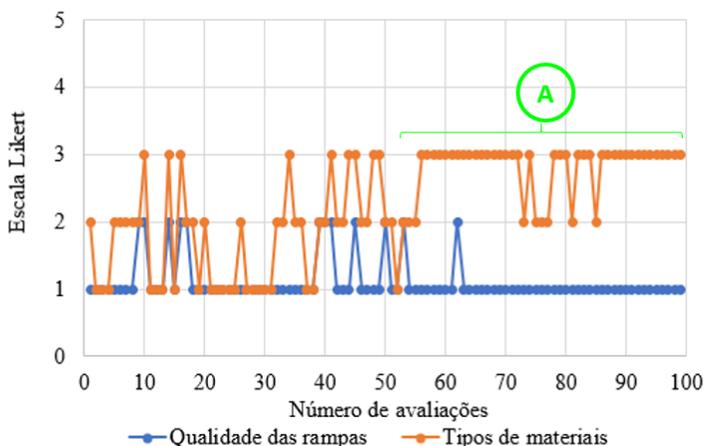
Gráfico 1. Relação entre qualidade das rampas e tipos de materiais mais comuns nas calçadas cidade de Dobrada-SP.

No Gráfico 1 mostra a relação entre qualidade das rampas e tipos de materiais mais comuns nos espaços pedonais da cidade de Dobrada-SP, onde a avaliação é construída segundo a visão das pessoas perclusas consoante com estudos recentes de Rodrigues e Chiconato (2023). Nota-se que a qualidade das rampas é considerada como péssima de forma predominante, enquanto aos materiais utilizados, a maior parte das avaliações apontam na escala como bom, porém nunca atingindo uma escala maior.

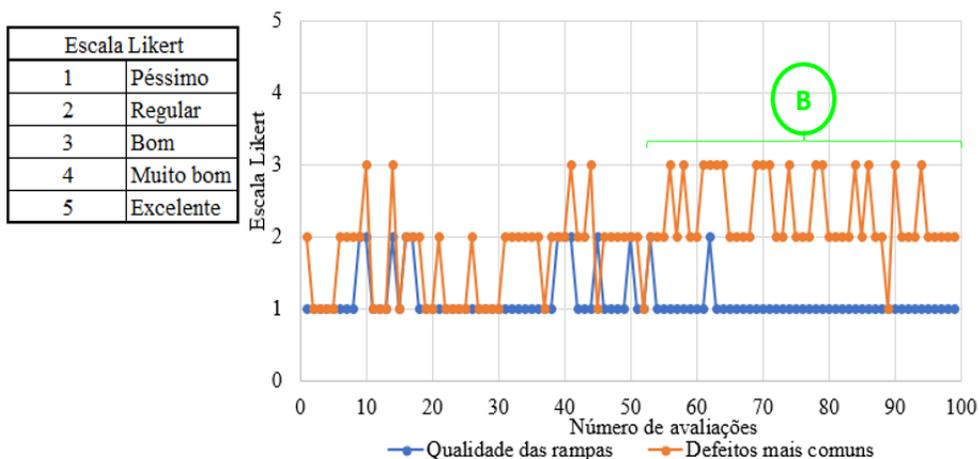
Gráfico 2. Relação entre qualidade das rampas e tipos de defeitos mais comuns nas calçadas na cidade de Dobrada-SP.

No Gráfico 2 é possível verificar a relação entre qualidade das rampas e os tipos de defeitos mais comuns nos espaços pedonais da cidade de Dobrada-SP, onde a avaliação é determinada segundo a visão das pessoas perclusas conforme estudos recentes de Rodrigues e Chiconato (2023).

Nota-se que as calças de Dobrada-SP apresentam inúmeros problemas e ausências de rampas de acessibilidade que permeiam entre péssimo ou regular. Também é possível

observar que quanto maior o número de avaliações realizadas menor foi a relação entre mais defeitos nas calçadas e a qualidade das rampas, ou seja, mesmo melhorando o desempenho dos defeitos mais comuns das calçadas não se alterou a qualidade das rampas de acessibilidade, como pode ser visualizado no gráfico 2, intervalo destacado em verde.

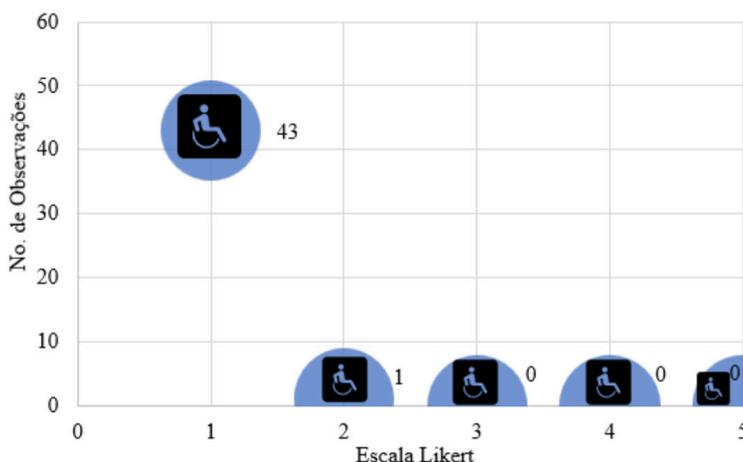
Gráfico 3. Número de observações de cada escala de satisfação em relação à qualidade das rampas de acessibilidade da cidade de Dobrada-SP (*).

O Gráfico 3 demonstra uma grande insatisfatoriedade acerca da qualidade das rampas de acessibilidade da cidade de Dobrada-SP, uma vez que, das 44 observações realizadas, 43 podem ser consideradas na escala como péssimo e 1 como regular.

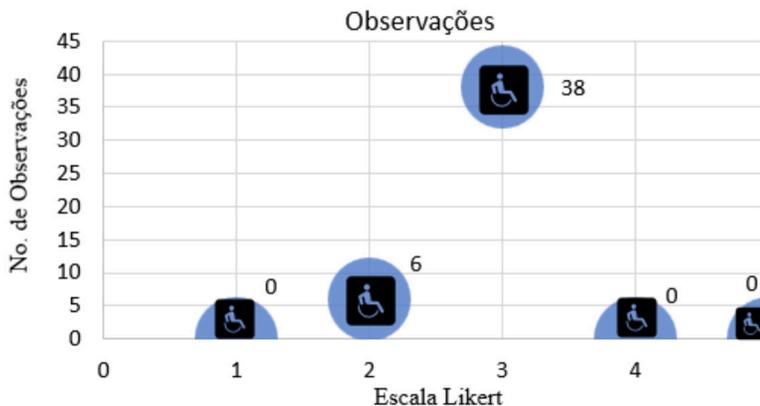
Gráfico 4. Número de observações de cada escala de satisfação em relação aos materiais utilizados nos espaços pedonais (*) das rampas de acessibilidade da cidade de Dobrada-SP.

O Gráfico 4 aponta que boa parte a condição de qualidade dos materiais utilizados nos espaços pedonais, os quais podem ser classificados como bom em 38 observações, e apenas 6 como regular, no entanto, em nenhuma das observações foi possível encontrar materiais considerados muito bons ou excelentes. Os relatos de Rodrigues e Chiconato (2023) corroboram muito os resultados na cidade de Dobrada-SP, o revestimento de concreto alisado, um dos mais comuns observados na cidade de Dobrada-SP, especialmente nas regiões mais afastadas do centro, possui uma boa aprovação sob a percepção de pessoas perclusas conforme Rodrigues e Chiconato (2023).

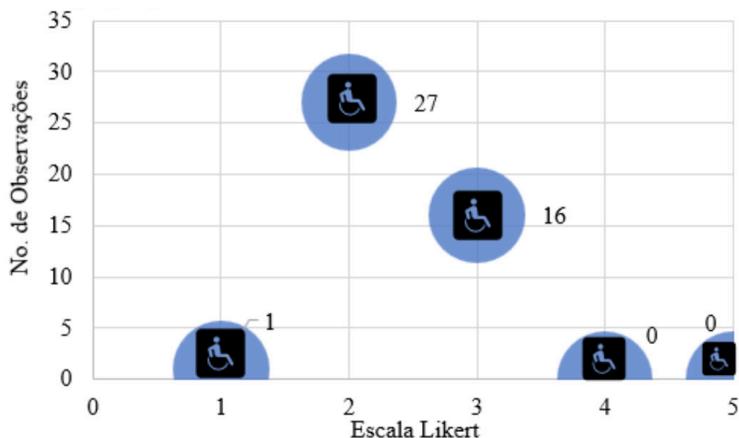
Gráfico 5. Número de observações de cada escala de satisfação em relação aos Defeitos mais comuns nos espaços pedonais (*) da cidade de Dobrada-SP.

Em relação aos defeitos mais comuns que os espaços pedonais podem apresentar, o Gráfico 5 constata que a maior parte das observações, mais precisamente 27 observações são consideradas como regular, seguidas por 16 observações foram apontadas na escala Likert como bom e apenas 1 é considerada como péssimo.
