# IDENTIFICAÇÃO DA EFICIÊNCIA DE DISPOSITIVOS DE COMBATE DE ALAGAMENTOS ATRAVÉS DE MAPEAMENTOS

vazão de rios, entre outros. O objetivo deste trabalho é identificar as áreas que receberam dispositivos de combate de alagamento e mapear quais foram os mais eficientes com o passar do tempo. O trabalho será dividido através da seleção de áreas que receberem dispositivos, em seguida será feita uma breve verificação da eficiência destes no combate a alagamentos instalados no decorrer de um recorte de tempo; e por fim será produzido um mapeamento indicando a localização de instalação destes recursos. Dentro deste contexto, será realizado um levantamento bibliográfico da literatura que trata do assunto e da elaboração de mapas , a análise da eficiência dos dispositivos de engenharia civil e da cartografia, que mais impactaram positivamente na resolução deste problema tão recorrente nos períodos chuvosos no município. Os resultados esperados para este trabalho é a produção de uma coletânea de mapas (Atlas) indicando os locais que apresentam os dispositivos de combate de alagamento e a identificação dos tipos e sua respectiva eficiência na resolução deste problema.

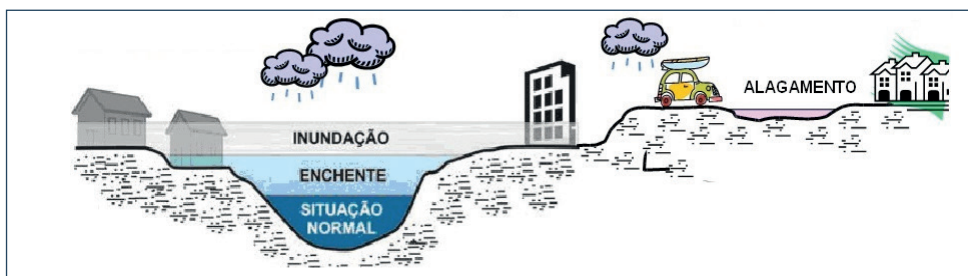
É muito comum os termos alagamento, enchente e inundação serem utilizados pela população ou pela mídia como sinônimos, mas não são. Onde, como e principalmente o porque ocorrem distinguem os seus reais significados (figura 1).

Figura 1: Perfil esquemático de enchente, inundação e alagamento.

Segundo Castro (1998, p. 12) alagamento é um fenômeno causado pela água acumulada no leito das ruas e no perímetro urbano devido a fortes precipitações pluviométricas, em sistemas de drenagem deficiente.

Já a enchente, conforme Castro (1998, p. 62) ocorre devido à elevação do nível de água de um rio, acima de sua vazão normal. É o transbordamento da calha de rios, mares, lagos ou açudes. Ocorre devido ao acúmulo de água por drenagem deficiente em áreas não comumente submersas.

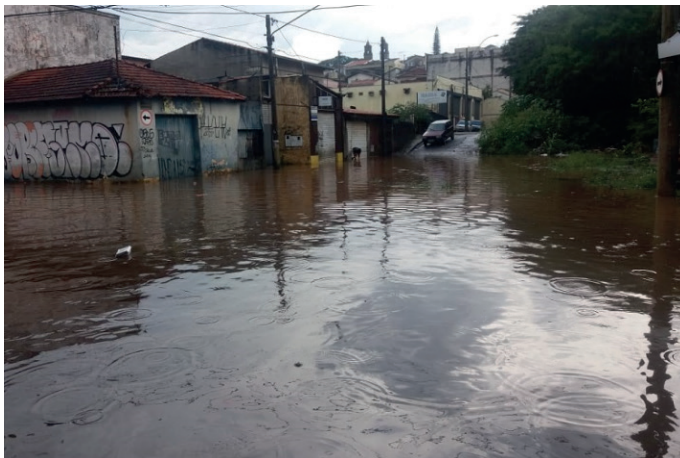
Figura 4: Alagamento no Centro, cruzamento da rua Jerônimo Martin Carretero com a rua Dr. Antônio da Cruz (Jornal em Dia - 28/11/2018).

Área central do município próxima do ribeirão do Lavapés alagada devido a problemas de drenagem. Na figura, pode-se observar casas alagadas e carros ilhados (fig. 4).

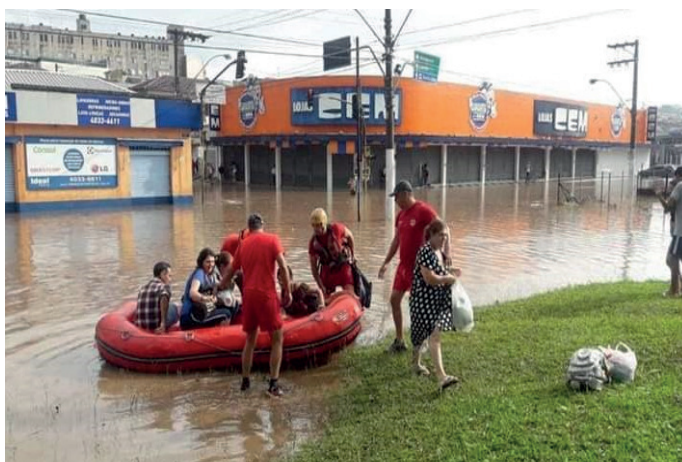
Figura 5: Alagamento no bairro do Lavapés, rua Dona Carolina (Jornal em Dia - 28/11/2018).

Comércio central com as portas fechadas e nenhum movimento (fig. 5) sendo afetado financeiramente devido ao alagamento na Praça Chico Major, no bairro do Lavapés, onde foi necessário apoio do Corpo de Bombeiros para o resgate e locomoção de pessoas isoladas.

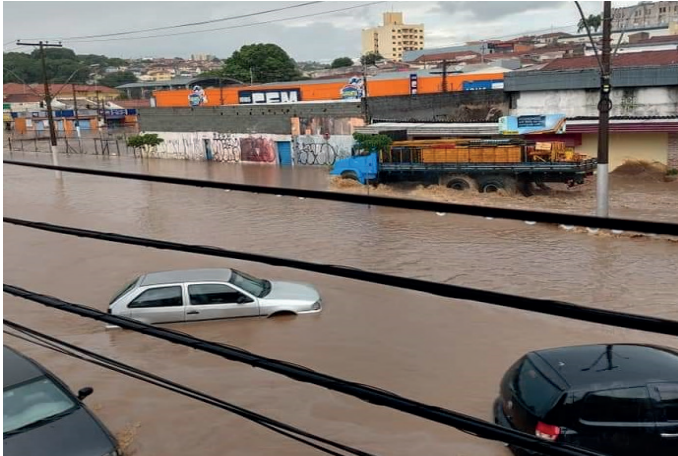
Figura 6: Alagamento no Centro, Av. dos Imigrantes (Jornal em Dia - 28/11/2018).

Via de importante circulação bragantina (fig. 6), a Avenida do Imigrantes no trecho do bairro do Lavapés, apresenta constantes alagamentos nos períodos chuvosos, ocasionando diversos problemas a população, pois trata-se de uma avenida arterial que liga a área urbana de norte a sul.

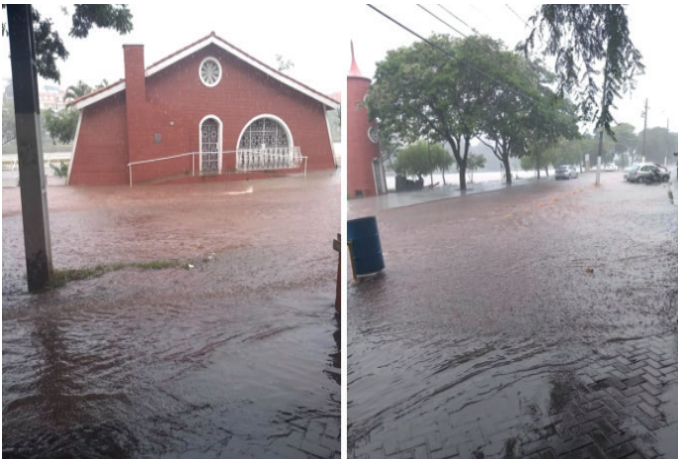
Figura 7: Alagamento no bairro do Taboão, Av. Alpheu Grimello (Jornal mais Bragança - 21/02/2020).

Outro ponto bastante afetado no município, fica na zona sul, sendo a Avenida Alpheu Grimello no bairro do Taboão (fig. 7) a mais afetada, pois possui uma área comercial com restaurantes, bares, academias, postos de combustíveis, consultórios, academias, feira livre e uma grande circulação de veículos e pessoas.

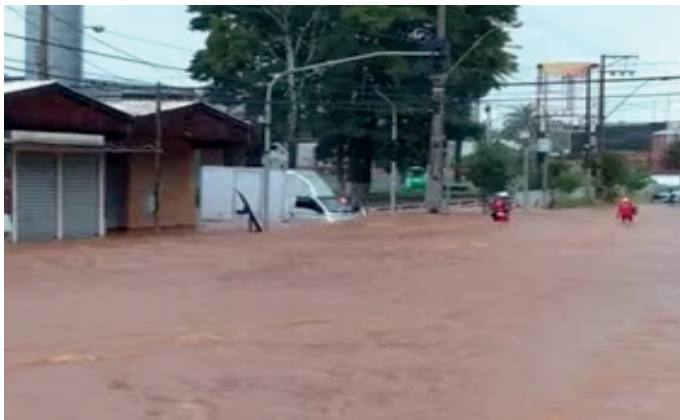
Figura 8: Alagamento no Centro, cruzamento da Av. José Gomes da Rocha Leal com a rua Dr. Tosta (Jornal G1 - Vale do Paraíba e Região - 07/03/2021).

Área bastante crítica de alagamento, também na Avenida dos Imigrantes próximo do Fórum, apresenta constantemente problemas em períodos de cheias. Ao fundo observa-se mais uma atuação do Corpo de Bombeiros no resgate e orientação de pessoas (fig. 8).

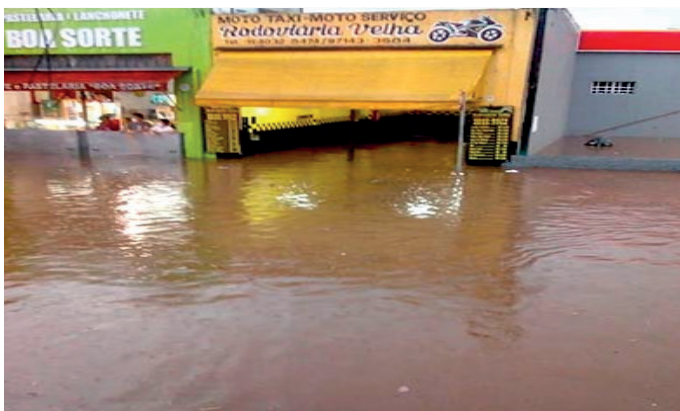
Figura 9: Alagamento no Centro, rua Atibaia próximo da rodoviária velha (Jornal em Pauta - 30/12/2022).

Região próxima a rodoviário antiga alagada gerando prejuízos econômicos ao comércio local, com posto de combustível, restaurantes e lojas isoladas e fechadas (fig. 9).

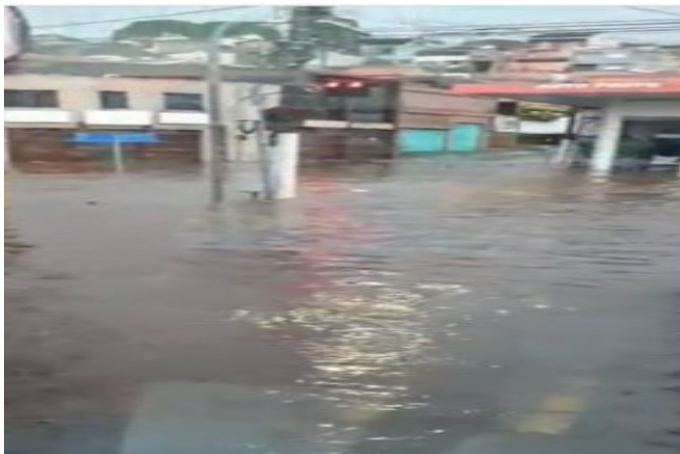
Figura 10: Alagamento no Centro, cruzamento da Av. Pires Pimentel com a Trav. Itália (Jornal em Pauta - 12/12/2022).

Outra avenida de grande circulação e grande importância comercial central, Avenida Antônio Pires Pimentel (fig. 10), é outro ponto bragantino que também vivência essa questão e que tem sofrido nos períodos chuvosos, com cruzamentos parados, lojas fechadas e pessoas isoladas.

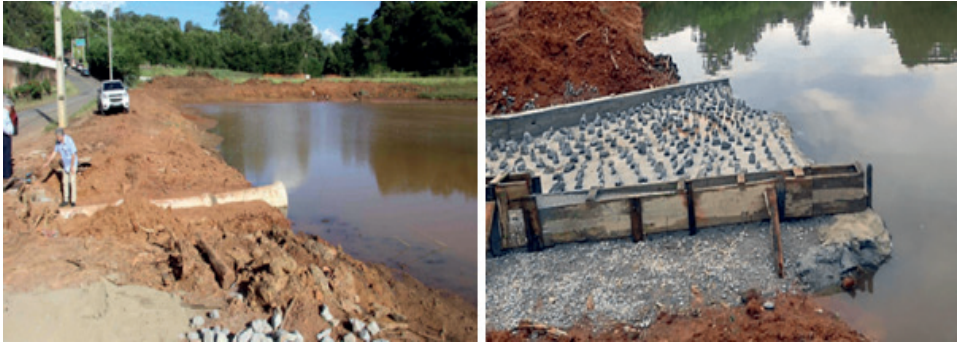
Em 2019, a primeira obra realizada pelo poder público, com verba do própria Prefeitura, foi o reservatório de detenção de cheias no bairro Jardim Santa Helena no cruzamento da rua Francisco da Silva Leme com a Francisco Luigi Picarelli (figura 11). A área de 6.000 m<sup>2</sup>, desapropriada pela Prefeitura, recebeu obras para conter a águas da chuvas e liberá-las gradativamente para evitar a elevação do ribeirão à jusante. Outro fato bastante positivo neste mesmo ano foi a aprovação pelo poder Legislativo, da contratação de crédito junto à Caixa econômica Federal de R\$ 30 milhões para a execução do projeto de macrodrenagem necessário para a contenção das enchentes no município.

Figura 11: Obras na zona sul da cidade, piscinão Santa Helena (jornal mais Bragança - 20/02/2019).

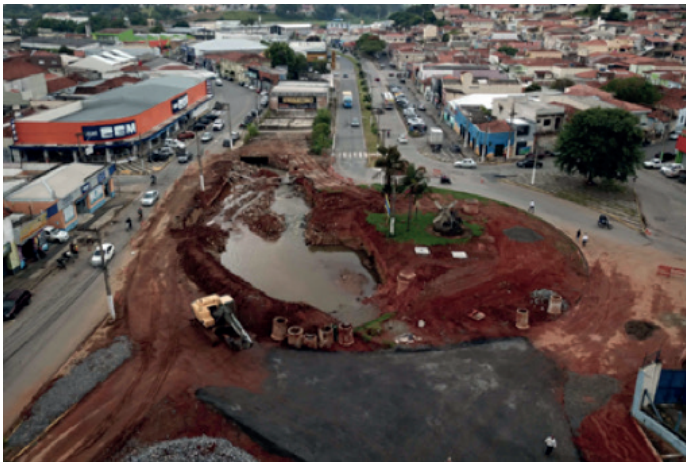
No ano de 2020, foram implantadas 155 aduelas para ampliar a canalização do ribeirão Lavapés (Praça Chico Major) e diversas bocas de lobo para aumentar e melhorar a vazão e a drenagem local (figuras 12 e 13).

Figura 12: Implantação de aduelas no Ribeirão Lavapés, Praça Chico Major (Jornal em Dia - 22/02/2020).

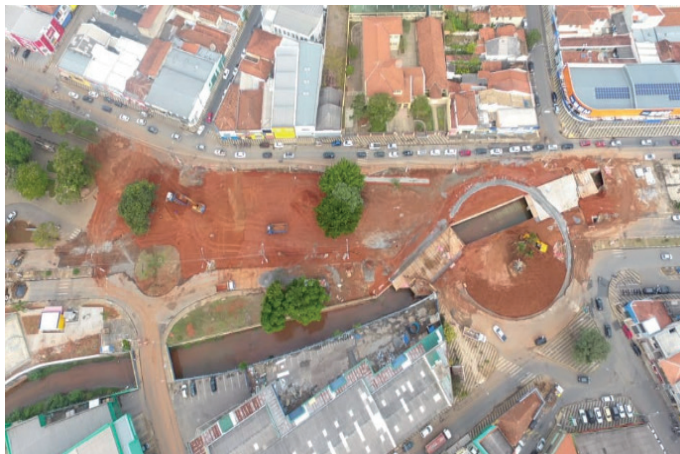
Figura 13: Remodelamento de trecho do canal do ribeirão Lavapés, Praça Chico Major (Jornal mais Bragança - 05/06/2020).

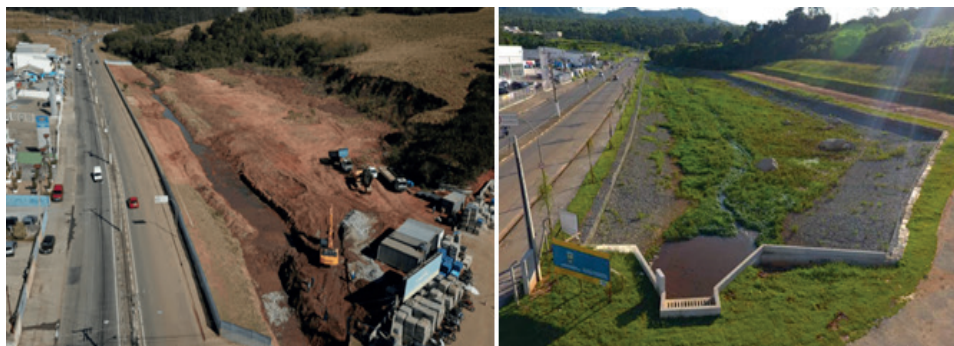
Em 2021, a Prefeitura contrata a empresa Rual Construções e Comércio Ltda para dar início a construção da bacia de retenção na Avenida Alberto Diniz (figura 14). Devido as suas dimensões de 230x50 metros e com a capacidade para reter 28 milhões de litros, a obra que foi concluída no mesmo ano, é considerada uma das obras mais promissoras para solucionar o problema das enchentes no município. Esse fato foi noticiado no Jornal mais Bragança no dia 01/09/2021 mediante a seguinte manchete: “ Piscinão da Alberto Diniz é uma das principais obras para prevenção de enchentes”.

Figura 14: Início da construção do piscinão Califórnia e obra terminada (Jornal mais Bragança - 01/09/2021).

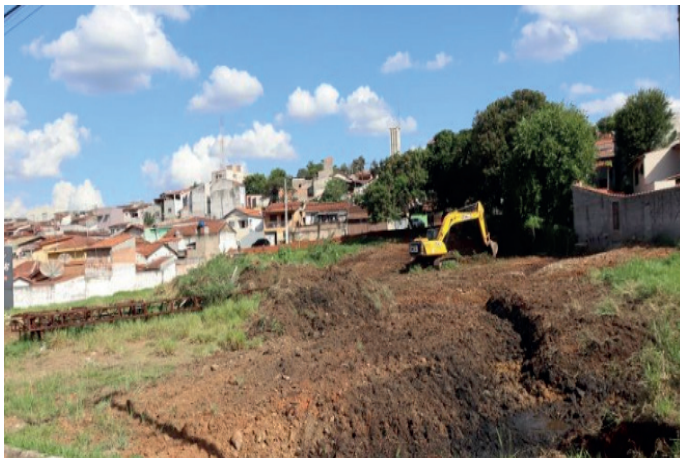
Já no ano de 2022, outra grande e importante obra no combate a alagamentos e enchentes que vem sendo realizada no município é o piscinão Eusébio Savaio, com dimensões de 15x30 metros e com capacidade para 2.250m<sup>3</sup>. Localizado no bairro da Santa Amélia , esse piscinão fará a captação das águas pluviais do bairro Santa Amélia e bairros adjacentes (figura 15 e 16).

Figura 15: Construção do piscinão no bairro Santa Amélia (Gazeta Bragantina - 03/05/2022).

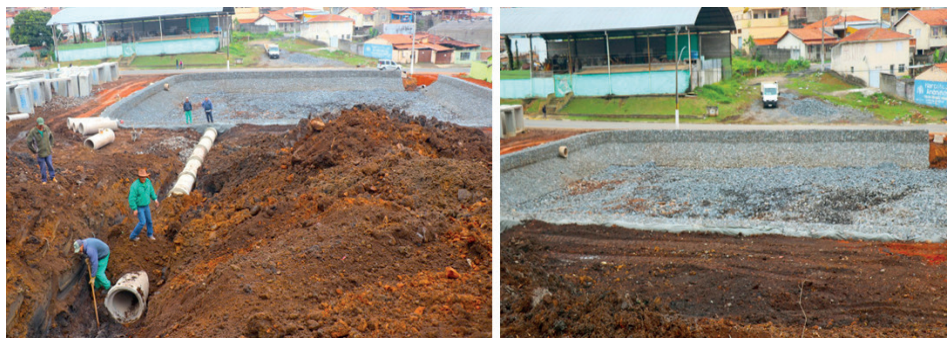
Figura 16: Finalização da bacia de retenção da Av. Eusébio Savaio (Prefeitura Municipal, 16/09/2022).

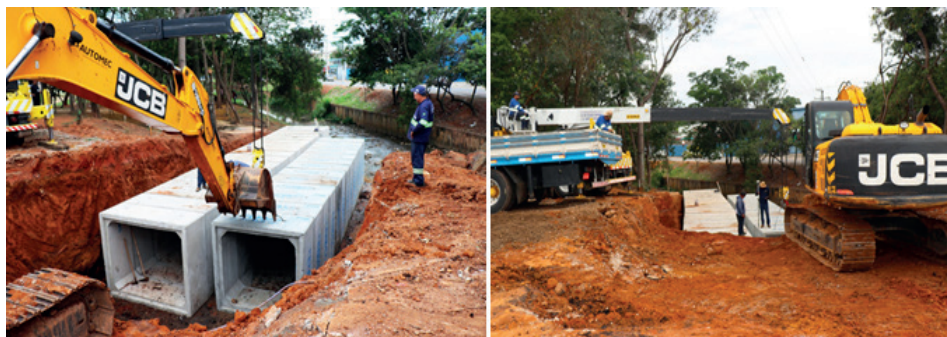
Ainda em fase de execução, outra obra que está sendo realizada na mesma área, é a ligação do piscinão Eusébio Savaio ao Ribeirão Lavapés, por meio da colocação de 184 aduelas quadrangulares com dimensões de 2x2 metros, substituindo as antigas tubulações de 1,0 a 1,5 metro de diâmetro (figura 17).

Figura 17: Ligação do piscinão ao Ribeirão Lavapés (Prefeitura Municipal - 05/10/2022).

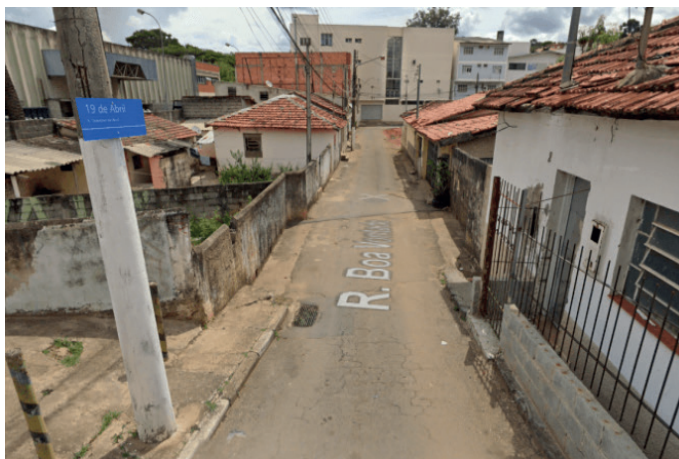
Figura 18: Imóveis desapropriados para a demolição (Jornal mais Bragança - 22/06/2022).

Somando-se a esses dispositivos de combate a alagamentos e enchentes, outra medida tomada pelo poder público foi a desapropriação e a demolição de sete imóveis na rua 19 de Abril, depois da avaliação realizada pela Defesa Civil. No lugar, futuramente a Prefeitura construirá uma nova bacia de retenção de enchentes que se somará a outras já realizadas e contribuirá ainda mais para a resolução do problema no município. (figura 18).

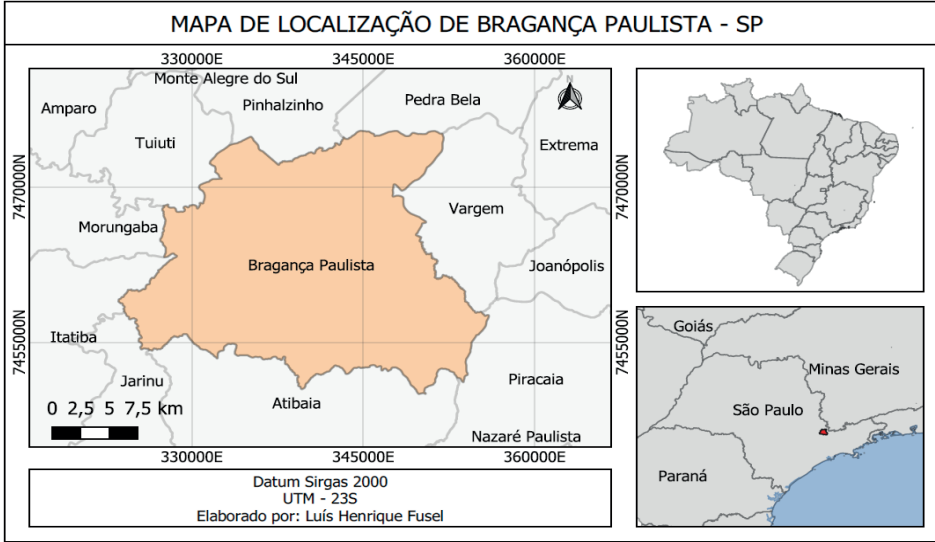
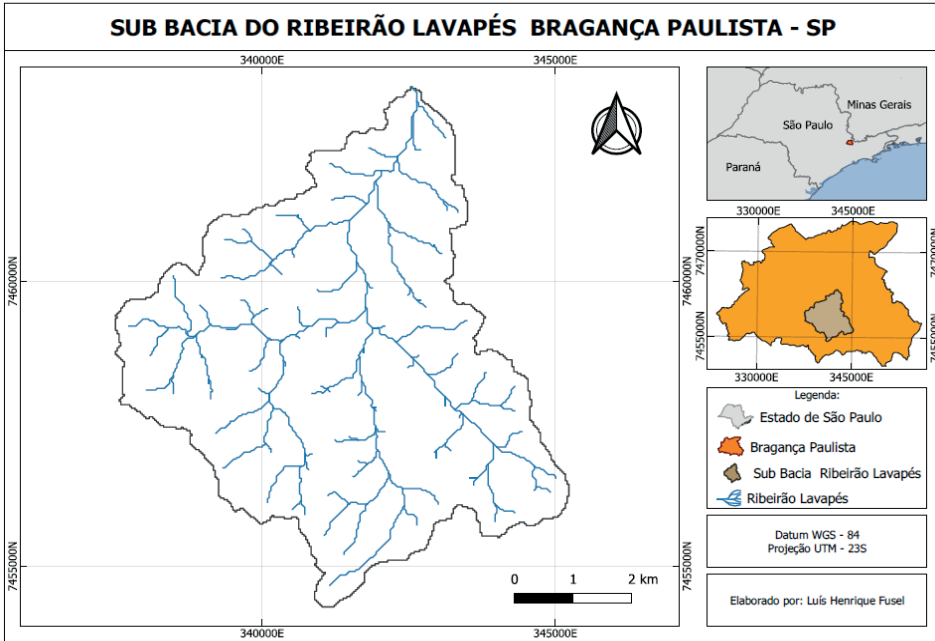
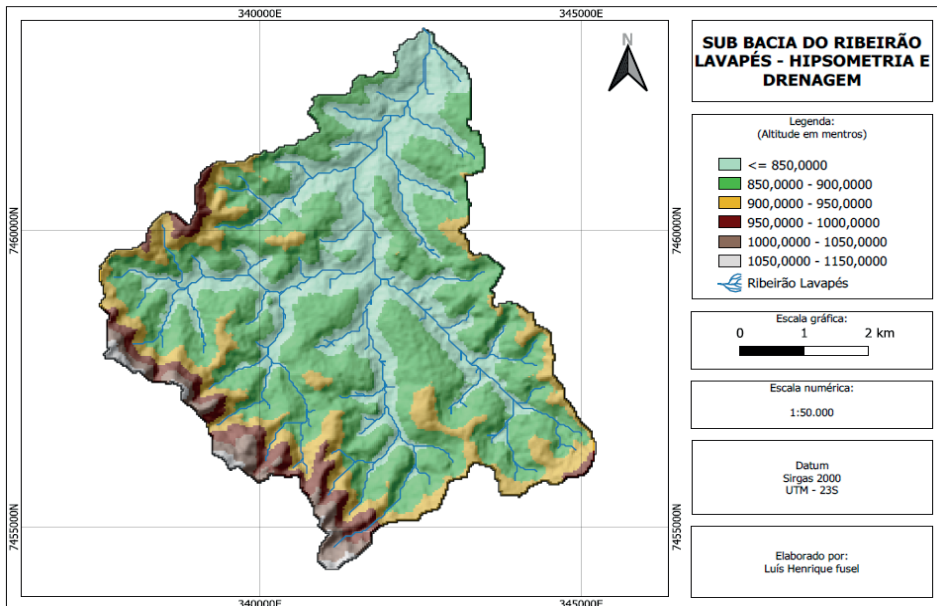
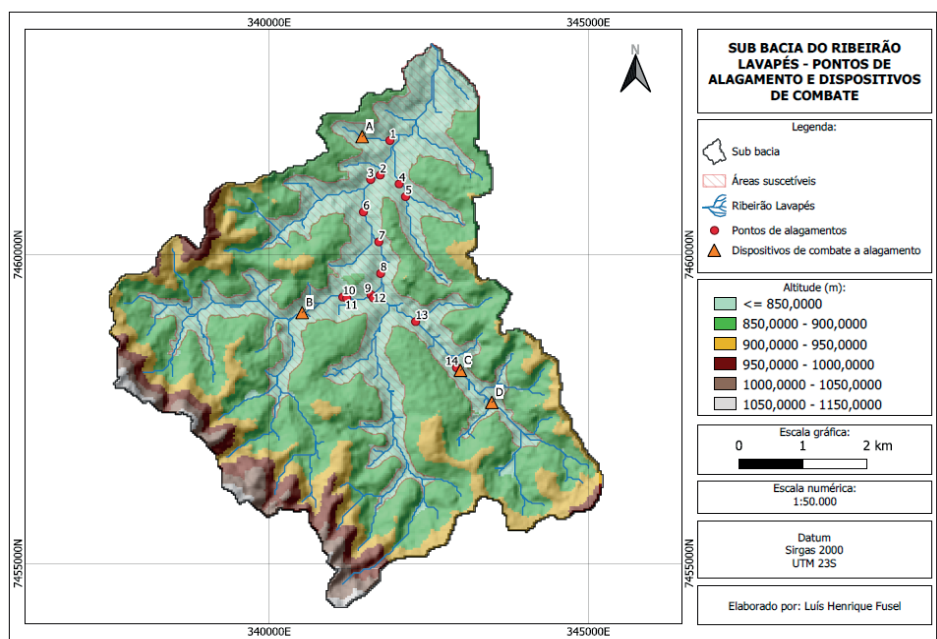
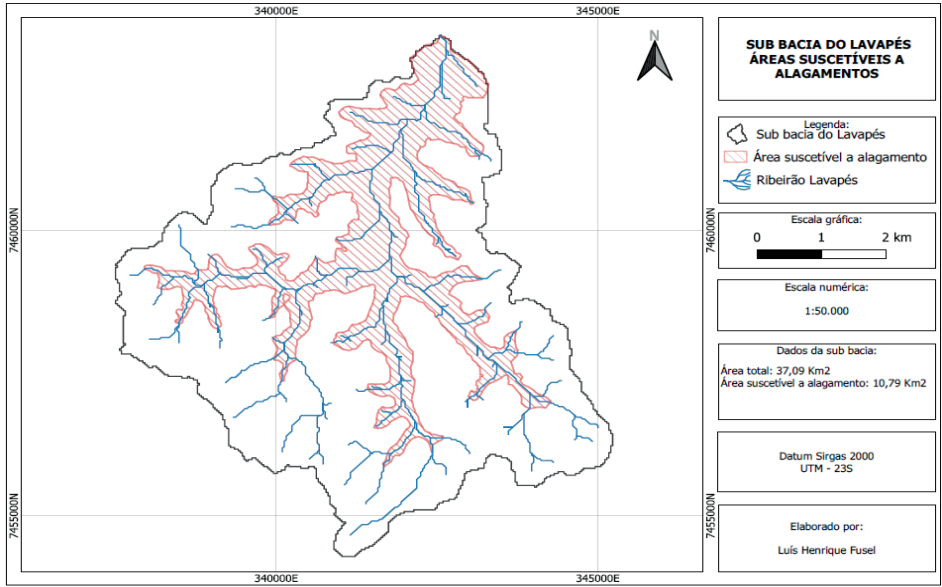
# ANEXO I

O software para a produção de mapas utilizado nesta pesquisa foi o QGIS. Por meio dele foi possível produzir uma coleção de mapas (ver anexo) que apresenta a hipsometria do local estudado, a rede de drenagem existente no local, a localização dos pontos de alagamento, a quantidade de pontos e a localização da bacia hidrográfica dentro do município de Bragança Paulista. Com a utilização do QGIS, foi possível trabalhar, manipular, e interpretar imagens de satélite e produzir mapas que nortearam as diferentes etapas da pesquisa. Com a produção destas informações foi possível apresentar, por meio de informações matriciais e poligonais, polígonos, linhas e pontos que representam o uso e ocupação da terra e a sua dinâmica local.

Neste capítulo são apresentados e discutidos os resultados alcançados na pesquisa, a partir da realização das pesquisas bibliográfica e documental, da utilização do programa QGIS e da produção de mapas, por meio do processamento digital de imagens de satélite. A pesquisa possibilitou tomar ciência dos locais afetados, da quantidade de locais afetados, dos locais de instalação dos dispositivos, da capacidade de contenção de cada um, do tamanho da área da bacia hidrográfica, do tamanho da área vulnerável dentro da bacia tendo por base as curvas de nível e da situação após a ação corretiva. A área total da bacia do Lavapés é de aproximadamente 37,09 km<sup>2</sup> e as áreas mais suscetíveis a alagamento, conforme análise das curvas de nível, totalizam 10,79 km<sup>2</sup>, ou seja, aproximadamente 30% da área de estudo com grande suscetibilidade a alagamento.
