# ESTUDO DE CASO DA UTILIZAÇÃO DE LODO DE ETA DE CICLO COMPLETO COMO MATERIAL DE RECOBRIMENTO EM ATERRO SANITÁRIO EM APARECIDA DE GOIÂNIA (GO)

**PALAVRAS CHAVE:** Aterro Sanitário, ETA de Ciclo Completo, Lodo de ETA, Camadas de Cobertura, Uso benéfico do LETA.

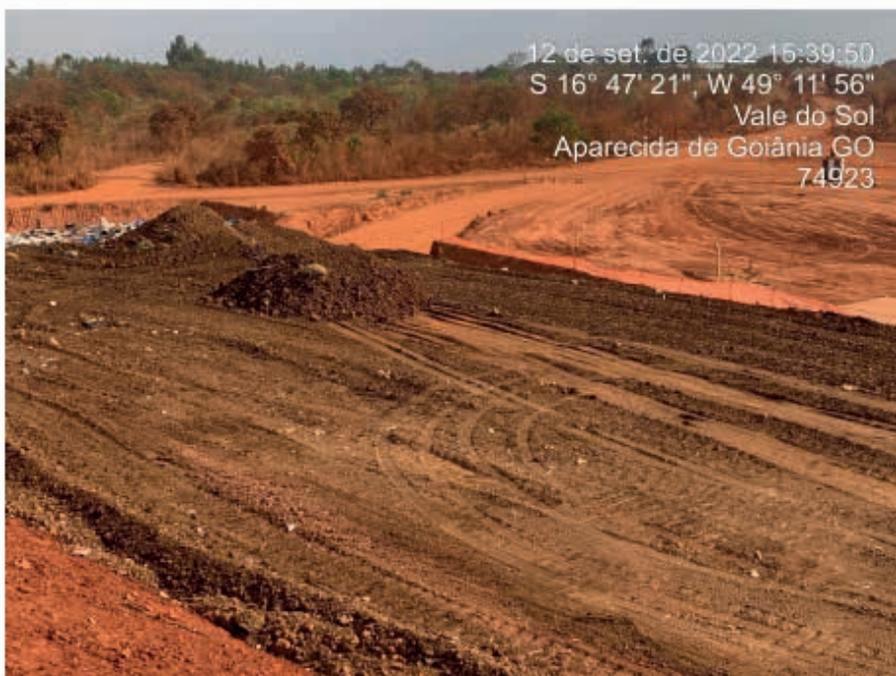
A figura 2 ilustra o LETA disposto como material de recobrimento, permitindo observar que ele apresentou boa trabalhabilidade, sem desvantagens que pudessem inviabilizar o seu uso.

Figura 2: LETA utilizado como material de recobrimento.

Com relação a trabalhabilidade do material, foi observado em campo que o LETA se comporta como solo oriundo de escavação, que também é utilizado para o recobrimento dos resíduos.

No tocante a trabalhabilidade do material, observou-se, que seu comportamento é semelhante ao solo anteriormente utilizado no recobrimento dos resíduos. Não houve nenhum entrave quanto ao espalhamento do material, realizado com o trator de esteira.

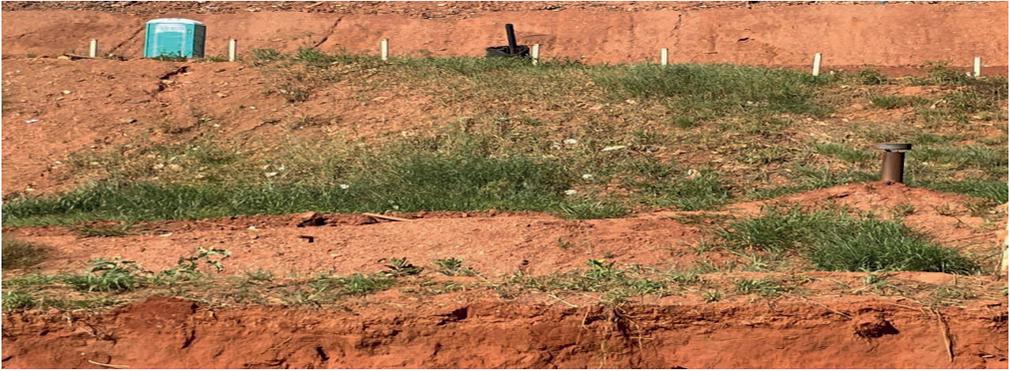
Porém, no período de alta pluviosidade, observou-se que o LETA disposto sobre o platô (local de tráfego dos caminhões) se assemelha a uma pasta, dificultando a movimentação dos veículos. Em contrapartida, seu uso nos taludes provisórios foi importante na contenção de erosões, vez que ocorreu o crescimento de gramíneas nos taludes recobertos com o LETA (figuras 3 e 4), formando uma barreira hidráulica.

Figura 3: Talude com recobrimento de LETA apresentando o crescimento de gramíneas.

Possivelmente, esse desenvolvimento de plantas se deu pelas características geotécnicas mínimas e concentração de micronutrientes (N, P, K) do LETA.

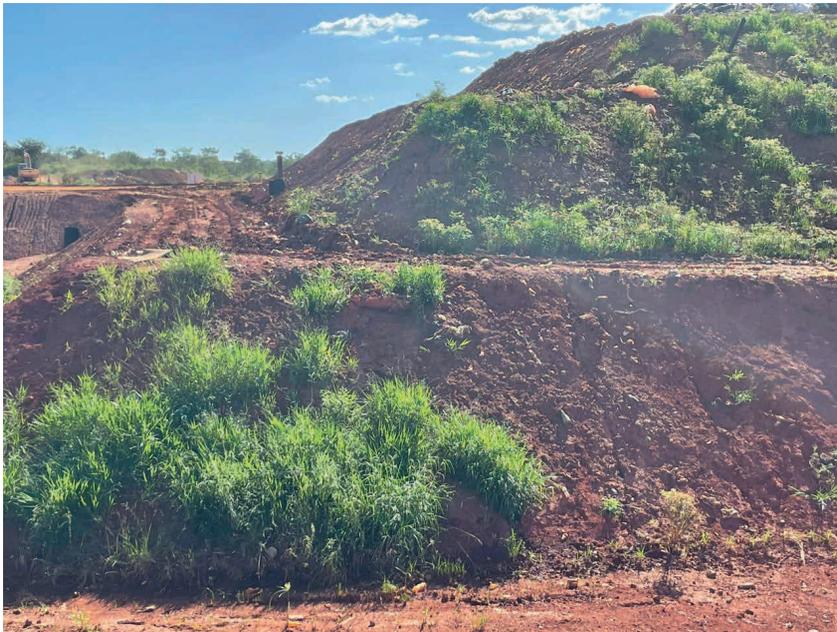
Figura 4: Talude com recobrimento de LETA apresentando o crescimento de gramíneas.
