UNIVERSALIZAÇÃO DE COLETA E ENCAMINHAMENTO DOS ESGOTOS PARA TRATAMENTO EM ÁREAS REGULARES E A SUA INFLUÊNCIA NA MELHORIA DA QUALIDADE DAS ÁGUAS DOS CORPOS HÍDRICOS DA SUB-BACIA DO ALTO PIRAJUÇARA, AFLUENTE DO RIO PINHEIROS

RESUMO: A execução de um conjunto de obras e intervenções de esgotamento sanitário nas sub-bacias que compõem a

PALAVRAS-CHAVE: Esgotamento sanitário, SCTS, DBO, melhoria da qualidade da água, Pirajuçara.

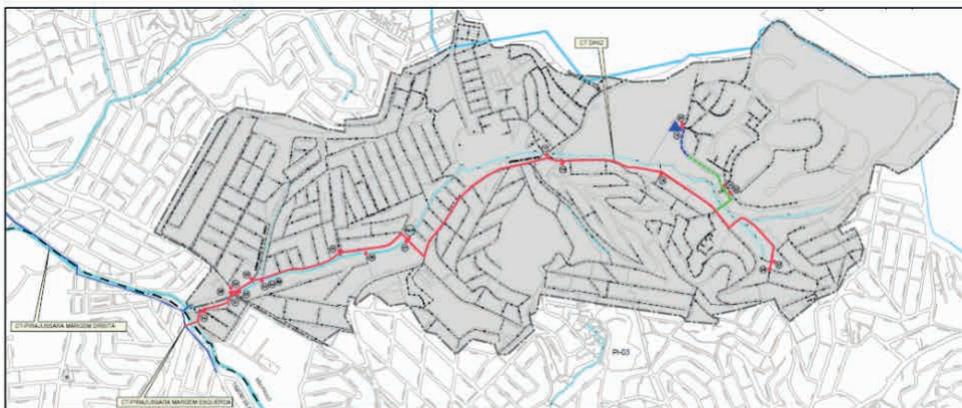
Figura 1: Caminhamento do coletor-tronco Diniz

A Figura 1 apresenta o caminhamento de um dos coletores-tronco executados no entorno de um dos córregos abrangidos por este projeto. Já nas Figuras 2 a 5 estão ilustrados os métodos construtivos adotados para a consecução das obras estruturantes.

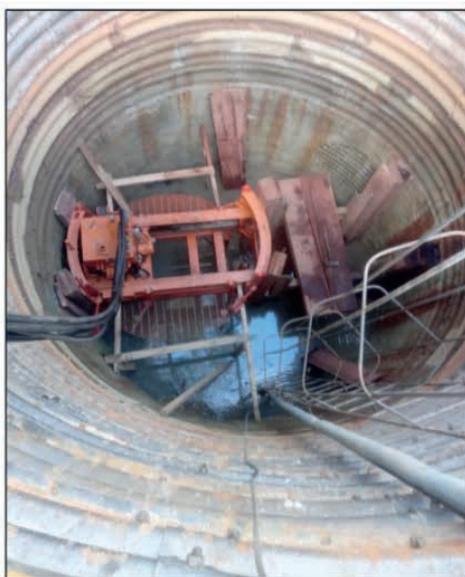
Figura 2: Instalação do Shield, processo Tubo Cravado

Os coletores-tronco e as interligações foram implementados por diversos processos executivos, sendo eles: método não destrutivo (MND), através de tubo cravado e horizontal directional drilling (HDD) ou furo direcional; e método com abertura a céu aberto (VCA) e furo direcional.

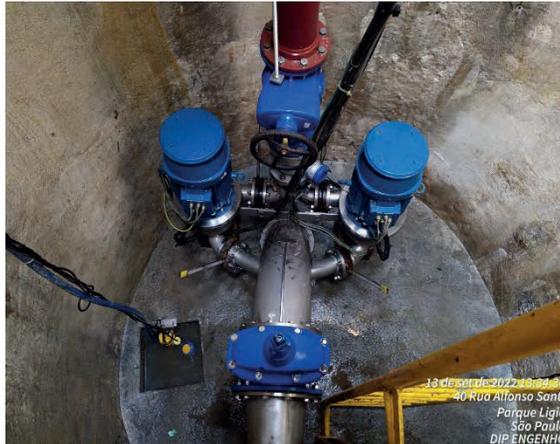
Figura 6: DIP Engenho

O DIP, que é um sistema de bombeamento direto em linha para efluente bruto, é formado por um conjunto de motobombas com corpo duplo, composta de duas volutas e dois motores, em que a sucção é realizada diretamente na linha para esgoto, e são montadas em um corpo único com válvulas e instrumentos. Uma das volutas funciona como bomba principal, e a outra como reserva, porém podem operar simultaneamente caso ocorra uma demanda de vazão superior à nominal.

- Modelo: bomba SBL – 1310 – 4 polos – 30 HP (22 kw).
- Vazão: 41,58 L/s
- Altura manométrica: 16,87 mcs
- Tensão de trabalho: 220 V

A Figura 6 mostra a bomba DIP instalada no córrego do Engenho.

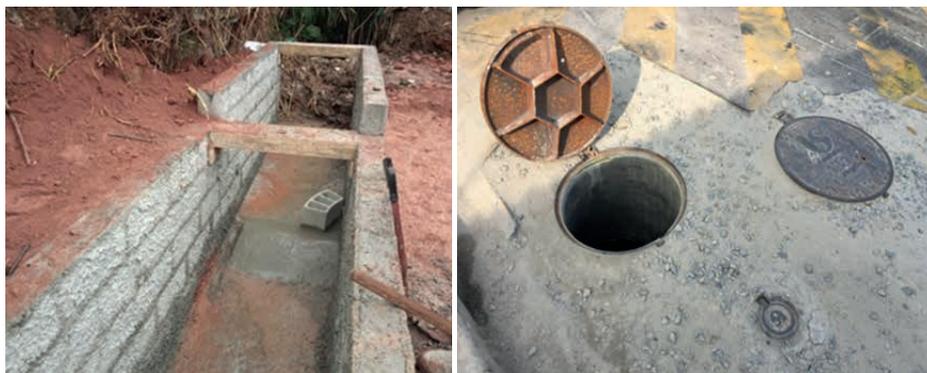
Figura 8: SCTS 21 na Rua Ana Aslan

A Figura 8 mostra a construção e a obra finalizada do SCTS 21, localizado na Rua Ana Aslan, no município de São Paulo.

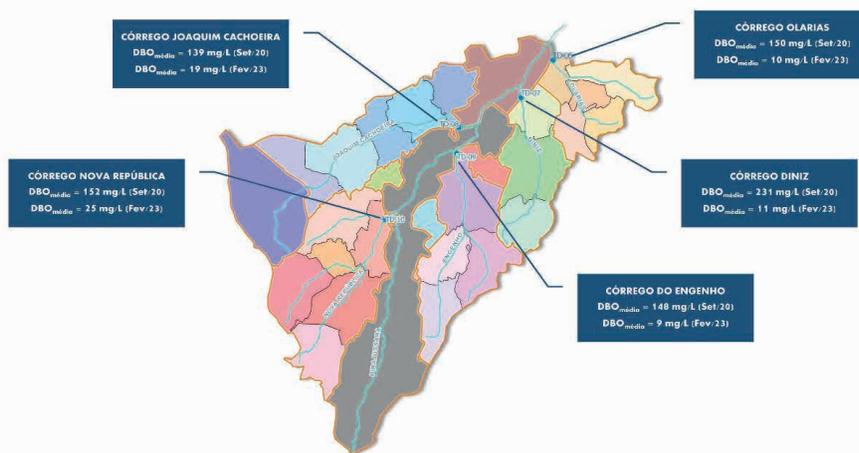
Figura 9: Concentração de DBO nos pontos de monitoramento ao longo do tempo

O monitoramento da qualidade da água possibilita avaliar a situação qualitativa dos corpos hídricos nas regiões que foram beneficiadas com as obras de esgotamento sanitário na sub-bacia do Alto Pirajuçara. Os primeiros resultados obtidos em setembro/2020, período em que as obras estavam em andamento, observa-se que as concentrações médias mensais de DBO eram superiores à 130 mg/L, evidenciando o aporte de esgoto doméstico in natura diretamente nos cursos d'água estudados. À medida que os esgotos domésticos fossem conduzidos para tratamento através da infraestrutura de esgotamento sanitário implementada, as condições da qualidade da água dos córregos estudados começaram a melhorar, apresentando concentrações médias de DBO inferiores à 25 mg/L em fevereiro/2023, como ilustrado na Figura 9.

Comparando-se os resultados do início do monitoramento até os dias atuais, observa-se que no Córrego Diniz, por exemplo, a concentração média de DBO diminuiu

em 95%, nos córregos Olarias e do Engenho, a redução foi de 93%, no Córrego Joaquim Cachoeira, o decréscimo foi de 86%, e no Córrego Nova República, a redução foi de 84%. A Figura 10 corrobora com a esta situação descrita, em que é possível verificar visualmente as condições qualitativas do Córrego Joaquim Cachoeira (TD-08) em setembro/2020 e fevereiro/2023. No mês de setembro/2020 (à esquerda da Figura 10), a água do córrego está visivelmente turva e barrenta, enquanto no mês de fevereiro/2023 (à direita da Figura 10), a água está transparente, possibilitando enxergar o fundo do corpo hídrico.

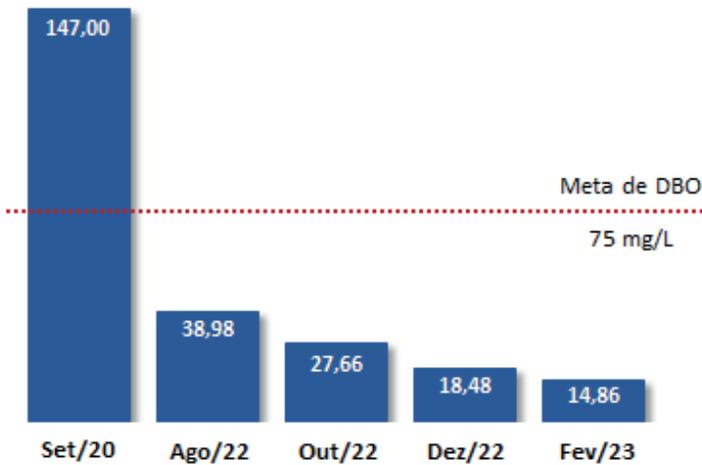
Figura 11: Média ponderada de DBO dos cinco pontos de monitoramento

As reduções das concentrações nos pontos de monitoramento refletem positivamente na média ponderada de DBO, indicador de performance estabelecido pela Sabesp, que envolve a média mensal dos cinco pontos de monitoramento e suas respectivas áreas de contribuição, que também decresceu no período analisado, como pode ser visualizado na Figura 11. Em setembro/2020, a média foi de 147 mg/L e, com o aumento de economias de esgoto sendo encaminhadas para tratamento, em fevereiro/2023, a média de DBO passou para 15 mg/L, valor este 80% menor que a meta estabelecida para a fase de apuração da performance de DBO (≤ 75 mg/L).
