# A UTILIZAÇÃO DE MACRÓFITAS AQUÁTICAS VISANDO A MELHORIA DO TRATAMENTO DO ESGOTO OPERANDO COM SISTEMA DO TIPO WETLAND COM FOCO NA REMOÇÃO DE NITROGÊNIO

# THE USE OF AQUATIC MACROPHYTES AIMING TO IMPROVE SEWAGE TREATMENT OPERATING WITH A WETLAND-TYPE SYSTEM FOCUSING ON NITROGEN REMOVAL

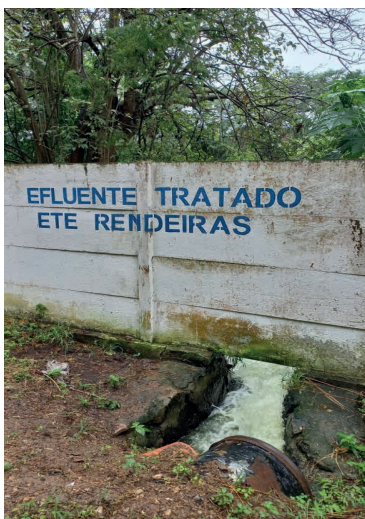
Figura 2- Local da coleta (Fonte: Autora, 2023).

A coleta para o experimento foi realizada no mês de junho de 2023 no ponto de saída do efluente tratado da estação de tratamento de esgoto.

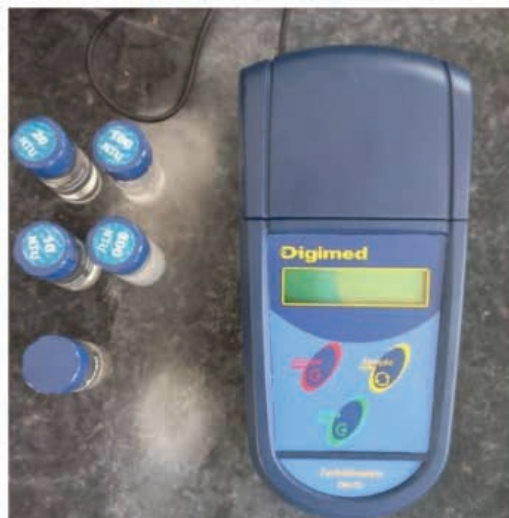
Figura 5 – Turbidímetro utilizado no estudo (Fonte: Autora, 2023).

A Turbidez foi determinada através da leitura da amostra em um Turbidímetro Digital da marca Digimed modelo DM-TU. A análise foi realizada em triplicata obtendo, assim, a média aritmética como resultado final.

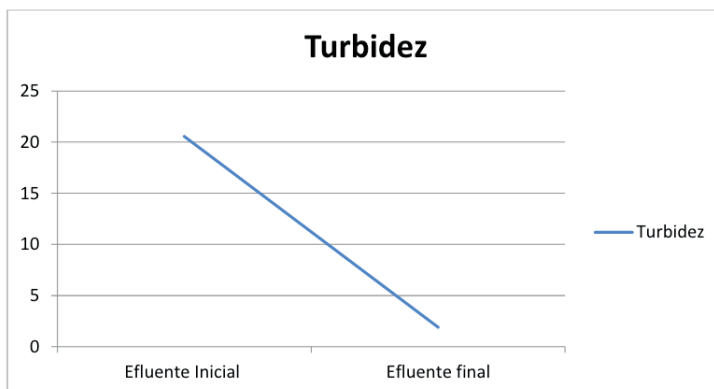
O valor inicial de turbidez foi de 20 UT o que pode indicar altos índices de matéria orgânica, presença de algas, plâncton e nutrientes no efluente. Após o tratamento com as macrófitas e em seguida utilizar a bomba para oxigenação, o efluente final obteve valor de turbidez de 1,89 UT com uma remoção de 90,81% de turbidez.

Gráfico 1- Gráfico referente à turbidez, dado em unidades de turbidez (UT) (Fonte: autora, 2023).

O efluente inicial = Efluente da saída da ETE.

O efluente final = Efluente tratado com a macrófita.

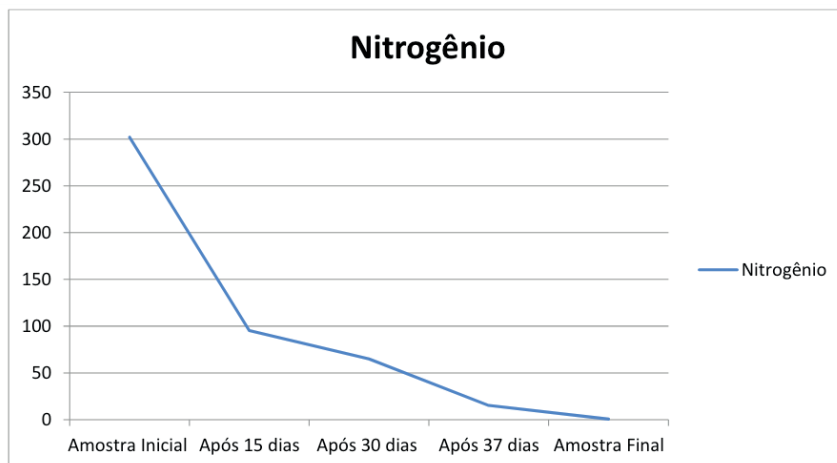
O efluente inicial estava com 301,98 mg/l N um valor 15 vezes acima do permitido pela Resolução CONAMA 430/11. Apesar do valor de nitrogênio alto, com o sistema *wetland* com a macrófita baronesa conseguiu-se uma remoção de 99,81% chegando ao valor final de 0,56044 mg/l N.

Gráfico 2- Gráfico referente ao Nitrogênio, dado em miligrama de nitrogênio (mg/l N) em amostra. (Fonte: autora, 2023).

Com 7 dias após ser colocado a bomba no aquário o efluente já se enquadrava no padrão de lançamento com 15,13 mg/L N.

Com o auxílio da bomba de aquário para oxigenação pode-se notar uma remoção de nitrogênio de 99,14% em 15 dias.

A utilização da bomba ajudou a baronesa na remoção de nitrogênio, pois sua função foi de movimentar o efluente no aquário, permitindo dessa forma uma troca de gases maior entre a água do aquário e a atmosfera promovendo assim, a entrada de mais oxigênio no aquário.

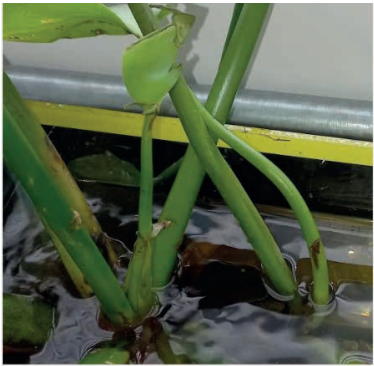
Descrição	Imagem
<p>nos 15 primeiros dias foi possível observar pequenos galhos em desenvolvimento, porém com folhas um pouco amareladas.</p>

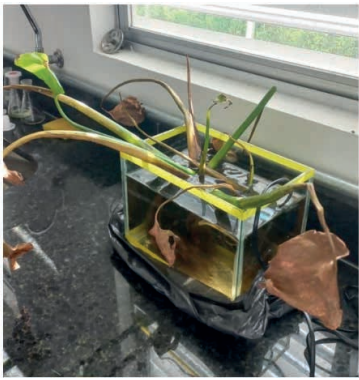
<p>Apesar de ter um excelente desempenho no fim de 45 dias de estudo a baronesa apresentou quase todas as folhas secas e de tom marrom isso pode ter sido ocasionado pela pouca quantidade de nutrientes no efluente tratado sendo comprovado na última análise realizada ou até mesmo por uma possível variação de pH no efluente, além disso o elevado nível de N no efluente pode favorecido a formação de sais o que desfavorece a absorção de água na planta levando assim, a uma desidratação.</p>

Assim, um dos fatores predispostos para a morte das *eichhornia crassipes* são os elevados teores de N que nas formas amoniacal e nítrica, aumentam a concentração de sais, promovendo um acréscimo de potencial osmótico nos leitos cultivados, o que desfavorece a absorção de água, podendo promover uma desidratação da planta. Tal fato deve ter contribuído para a observação de folhas murchas, enroladas e necrosadas nos espécimes de *E. crassipes*. (HUSSAR, 2001, apud RIBEIRO *et al.*, 2019).
