# ANÁLISE DO DESGASTE DE INSERTOS DE METAL DURO PARA TORNEAMENTO DE AÇOS SAE1020 E SAE1045

## ANALYSIS OF WEAR ON CARBIDE INSERTS FOR TURNING SAE1020 AND SAE1045 STEELS

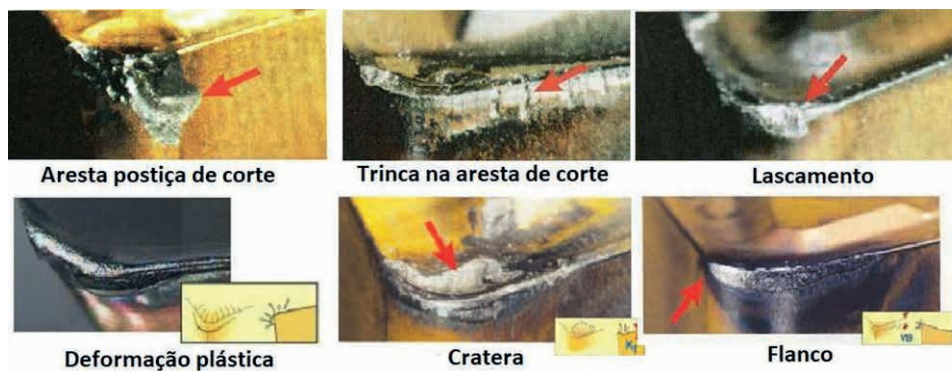
Figura 1 – Fenômenos de desgaste em insertos de ferramenta de corte.

Ao se tornear uma peça, o inserto no utilizado no processo está exposto a mecanismos de desgaste, esses mecanismos desempenham um papel crítico na degradação das ferramentas de corte ao longo do tempo. Existem vários mecanismos de desgaste, dos quais os principais incluem desgaste por abrasão, desgaste por adesão, desgaste por difusão e desgaste por craterização (Chiaverini, 2008). A Figura 1 apresenta os principais mecanismos de desgaste ocorridos no processo de torneamento.

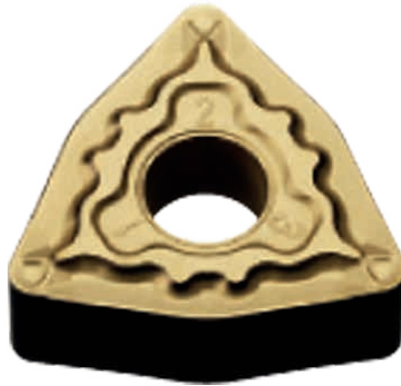
Figura 2 – Inseto WNMG080412-MP MC6025.

No presente trabalho, foi realizado uma comparação do desgaste em dois tipos de insertos de metal duro (WC-Co), o inserto WNMG080412-MP MC6025 e o inserto WNMG080412-RK MC5015, ambos do mesmo fabricante (MITSUBISHI MATERIALS), para usinagem em dois tipos de aços extremamente comuns dentro da indústria mecânica, os aços SAE1020 e SAE1045. As Figuras 2 e 3 ilustram os dois insertos respectivamente.

Os insertos WNMG080412-MP MC6025 e WNMG080412-RK MC5015 são amplamente usados em operações de torneamento, ambos os insertos apresentam um formato triangular do tipo W como já apresentado nas Figuras 2 e 3. As principais distinções entre esses insertos residem em seus revestimentos e características específicas de corte e as geometrias de quebra cavaco. O WNMG080412-MP MC6025 possui como revestimento nitreto de titânio e é conhecido por sua resistência ao desgaste versátil, já o inserto WNMG080412-RK MC5015 que possui revestimento de óxido de alumínio se destaca por sua tenacidade, tornando-o adequado para geometrias de corte de maior complexidade. A escolha entre qual inserto utilizar depende das propriedades do material da peça e das condições de corte. Selecionar a ferramenta de corte mais adequada para

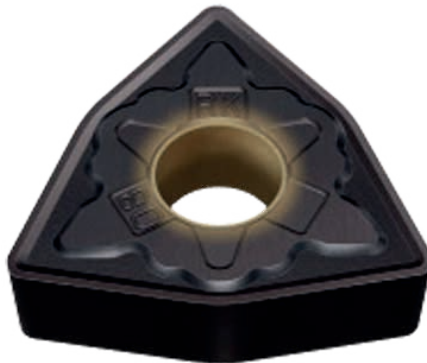
Figura 3 – Inseto WNMG080412-RK MC5015.

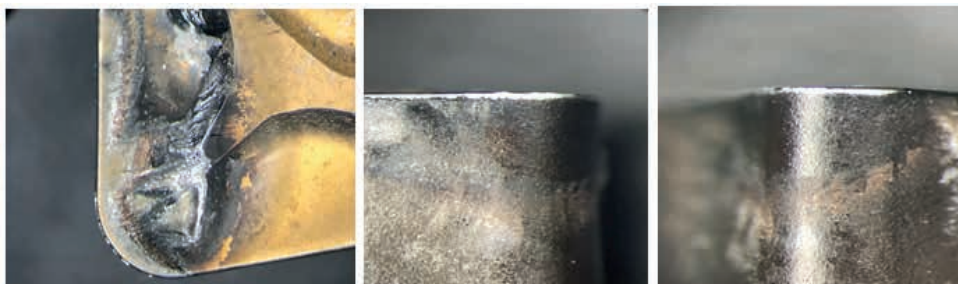
A Figura 5 apresenta o resultado da usinagem do inserto com revestimento de nitreto de titânio no aço SAE 1045.

Figura 5 – Desgaste no inserto com revestimento de nitreto de titânio no torneamento do aço SAE1045

No inserto com revestimento de nitreto de titânio, ao usinar o aço SAE1045, observou-se que houve desgaste de flanco, sendo esse desgaste caracterizado pela abrasão do flanco com a peça de trabalho, onde partículas abrasivas presentes no material

da peça erodem gradualmente o revestimento de TiN na superfície do inserto. Além disso, elevadas forças de corte devido a parâmetros de usinagem como velocidade de corte, profundidade de corte e avanço, podem submeter o inserto a pressões excessivas, levando a maiores taxas de desgaste de flanco. Também as altas temperaturas geradas durante a usinagem do aço SAE 1045 podem enfraquecer o revestimento, especialmente em altas velocidades de corte.

Além disso, verifica-se que o escoamento do cavaco na superfície de saída da ferramenta de corte promoveu o desgaste abrasivo. Não havendo evidências da presença de aresta postiça de corte nesta aplicação, determina-se que a abrasão do cavaco em altas temperaturas removeu parcialmente a camada do revestimento, evidenciando (na cor cinza) o substrato base de metal duro. A continuidade deste mecanismo de desgaste culminará em um desgaste de cratera, caso não ocorra um desgaste catastrófico antes.

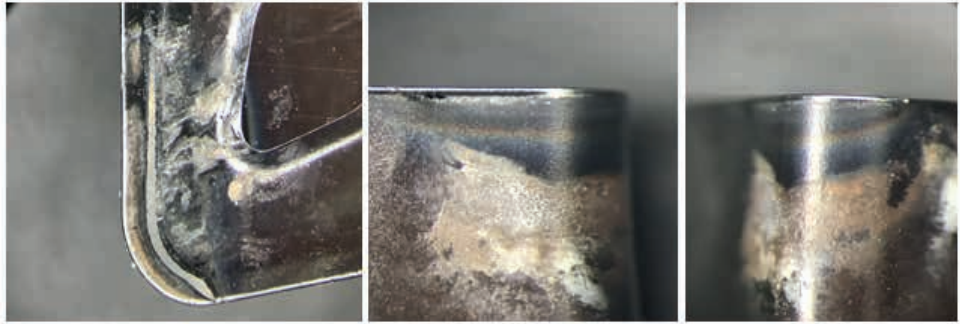
No inserto com revestimento de óxido de alumínio, ao usinar o aço SAE1045, foram verificados os mesmos mecanismos de desgaste. Sendo adotados os mesmos parâmetros de corte, verifica-se que o revestimento de óxido de alumínio apresentou maior desgaste de flanco se comparado a ferramenta anterior. Quanto ao desgaste na superfície de saída da ferramenta de corte, observa-se uma nítida região de desgaste próxima a aresta de corte, onde é possível notar o substrato da ferramenta de corte revelado pelo desgaste abrasivo. Tratando-se de uma geometria de corte simples e sem a presença de corte interrompido, a maior tenacidade do óxido de alumínio não superou a maior resistência térmica e abrasiva do nitreto de titânio. A Figura 6 ilustra o desgaste por flanco no inserto de óxido de alumínio no torneamento do aço SAE1045.

Figura 6 – Desgaste no inserto com revestimento de óxido de alumínio no torneamento do aço SAE1045
