# PROCEDIMENTO PRELIMINAR PARA DETERMINAR A ORIGEM DA CONTAMINAÇÃO POR NITRATOS EM AQUÍFEROS URBANOS – A PERFILAGEM ÓTICA (AVALIAÇÃO VISUAL)

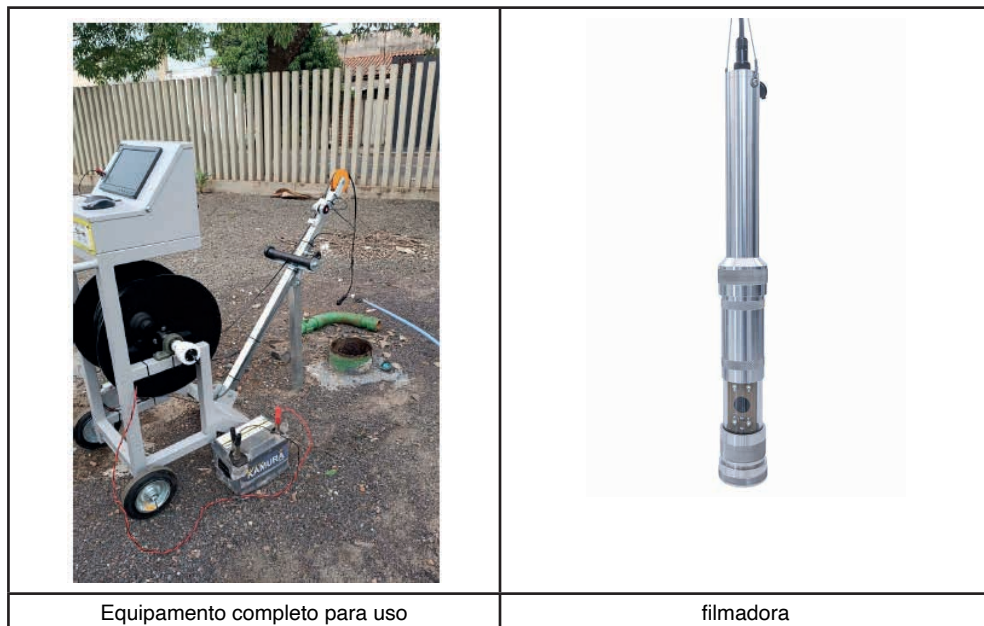
Trata-se de um equipamento para filmagem de poços tubulares, possibilitando mostrar e gravar em HD, em tempo real, tudo que esteja ocorrendo no interior do poço, e visualizar as suas características construtivas, desde que respeitados os limites de profundidade e temperatura. O conjunto, como mostrado na figura 1, abaixo, é auxiliado por um pequeno guindaste que trabalha numa velocidade constante. Com as câmeras transmitindo as imagens para um computador acoplado. Terminado a perfilagem os dados são repassados para um “pendrive”, que são levadas ao programa “paint” para retirar as imagens e posterior confecção do relatório.

Figura 1 : equipamentos de perfilagem ótica.

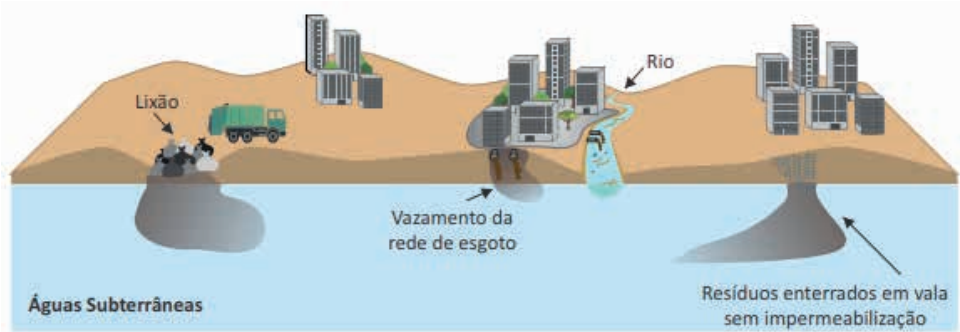
Na figura 2 mostra-se um resumo das fontes de introdução do nitrogênio no solo.

Figura 2: Fontes potenciais de nitrogênio em áreas urbanas.

O nitrogênio no meio urbano está associado ao vazamento da rede de coleta dos esgotos, STRADIOTO et al. (2019). Em nossa região vários municípios utilizam do recurso subterrâneo para o abastecimento público e vários deles ainda admitem fossas, mesmo as sépticas, onde os vazamentos podem estar entre 5 a 15%, dos efluentes totais que circulam nas redes, FOSTER; S. et al. (2010) e HIRATA et al. (2015). Por outro lado, a disposição de resíduos sólidos (lixões e aterros sanitários mal construídos e em locais impróprios) também são geradores de matéria orgânica na zona vadosa, observar a figura 2.

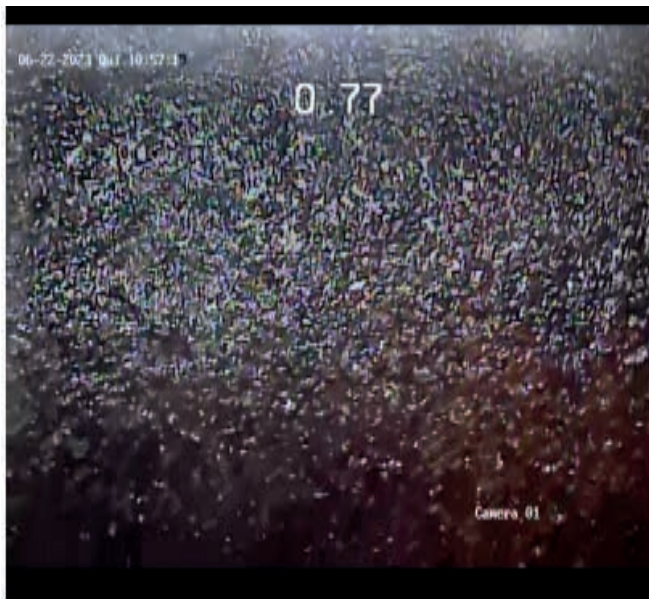
Figura 3: mostra paredes do revestimento de metal nos 77 centímetros de profundidade.

Nas figuras 3 e 4 se pode ver claramente a decomposição / oxidação do revestimento de metal colocado na parte superior da obra para impedir a entrada de líquidos contaminados por matéria orgânica da zona vadosa. Pode-se notar pela coloração avermelhada a oxidação do metal e na figura seguinte a deterioração da solda que ligou os tubos de revestimento, até os 14 metros de profundidade (figuras 3 e 4).

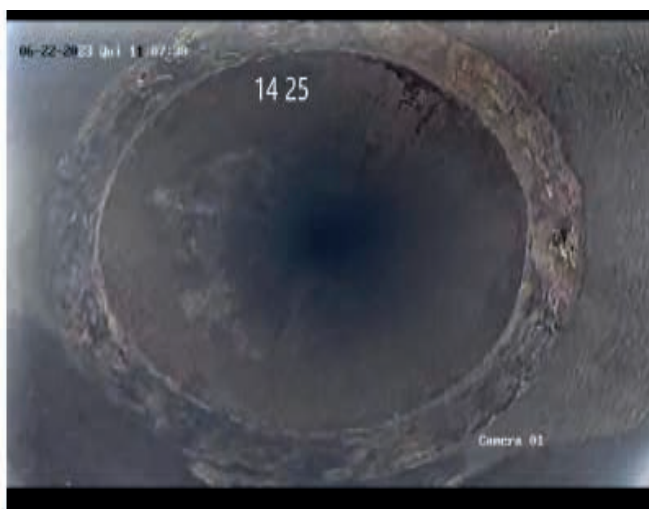
Figura 4: mostra solda no revestimento em decomposição aos 14,25 metros de profundidade.

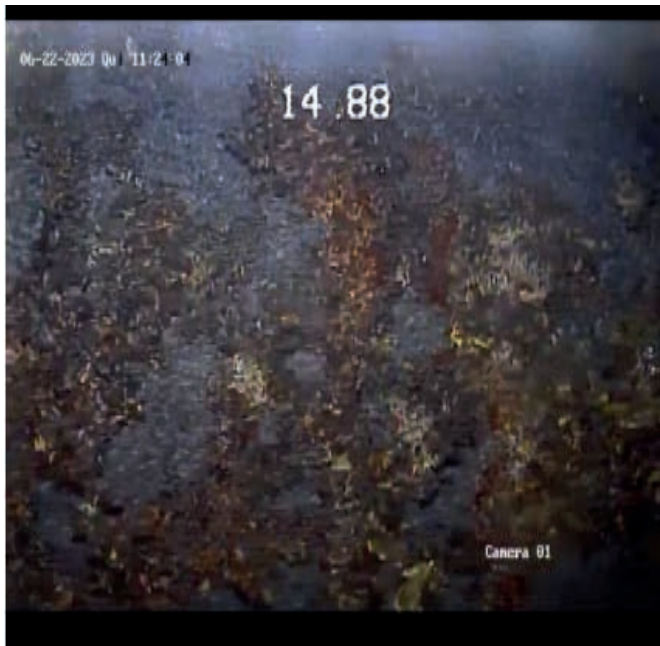
Figura 5: mostra paredes oxidadas, observar os pontos amarelos e vermelhos , aos 14,88 metros de profundidade.

Nas figuras 7 e 8, as condições de oxidação estão piores e apresentando ainda, vazamento na junção do revestimento com a rocha (abaixo dos 40 metros de profundidade), nas figuras 5 e 6 também está evidenciado a oxidação do revestimento.

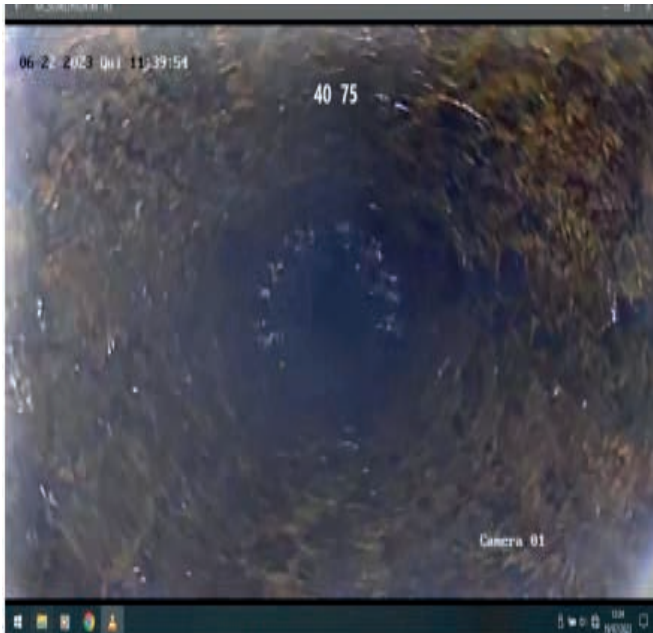
Figura 6: mostra revestimento comprometido e saída de agua abaixo dos 40,75 metros de profundidade

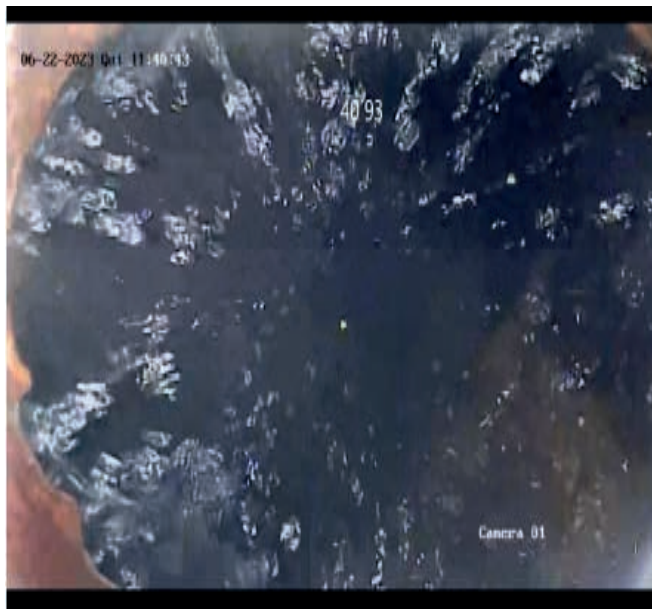
Figura 7: mostra vazamento aos 41 metros de profundidade.

As figuras 7 e 8 mostram, em detalhe, as péssimas condições em que a cimentação do revestimento se encontra degradada e não consegue mais impedir a impermeabilização da região de transição do solo para com a rocha. Não deveria haver vazamento neste ponto. Com a figura 8 se pode notar uma bainha amarela que demonstra oxidação do metal e a presença de matéria orgânica nesta região. Esta é a origem das reações químicas e bioquímicas onde os microrganismos produzem nitrogênio. Ato contínuo com a presença de oxigênio nas águas subterrâneas o nitrogênio desenvolve alta mobilidade.

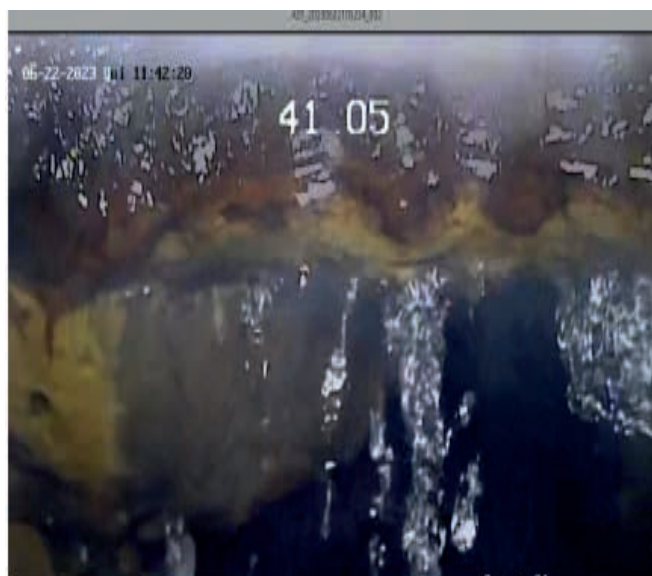
Figura 8: mostra presença de matéria orgânica na área onde deveria haver a cimentação. Notar as porções amareladas.
