Ergonomia e Acessibilidade

A ACESSIBILIDADE NO PROCESSO DE INCLUSÃO NAS ESCOLAS PÚBLICAS DE FORTALEZA

RESUMO: O ambiente escolar possui importância indiscutível no processo de formação de qualquer pessoa, devendo garantir pleno acesso a todos que compõem esse espaço. O presente trabalho possui como objetivo estudar e analisar as condições de acessibilidade física em escolas públicas de diversos bairros da cidade de Fortaleza, contribuindo com a construção de um panorama geral no que diz respeito à acessibilidade espacial dos prédios escolares já construídos e buscando reforçar a importância do desenho universal na arquitetura escolar. Apresenta resultados de pesquisa sobre acessibilidade nos prédios escolares das seis regionais de Fortaleza, tendo como referência metodológica técnicas da Avaliação Pós-Ocupação.

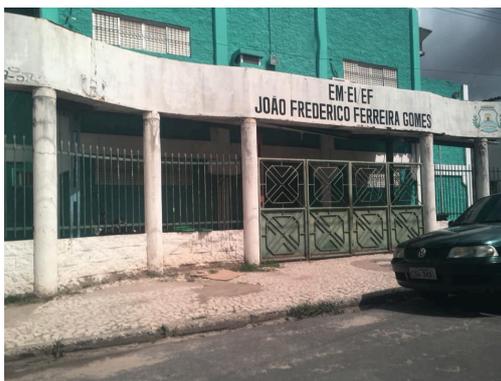
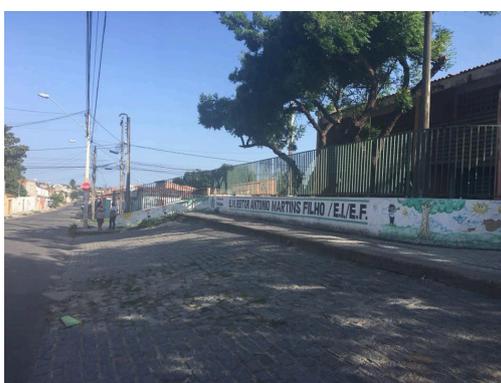
Figura 1 – Acesso à escola.

Em muitas das escolas visitadas, não há a presença de faixas de pedestres para realização do acesso seguro (vide Figuras 1 e 2). Percebe-se ainda outro problema recorrente, que é a utilização de piso inadequado de acordo com a NBR 9050/2015, que indica a utilização de revestimento que garanta uma superfície regular, firme, estável e não trepidante (vide Figuras 1, 2 e 4). Nas três escolas, fez-se uso da pedra portuguesa na calçada, e este material além de ser trepidante, parte dele pode se desprender quando não assentado perfeitamente.

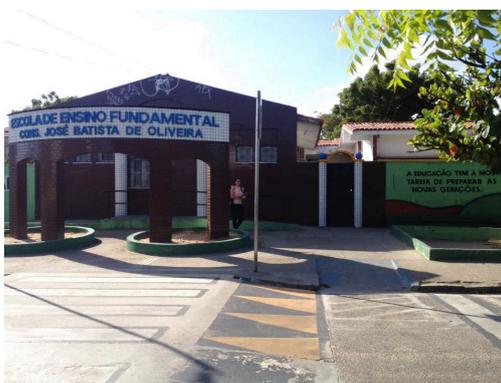
Figura 3 – Acesso à escola.

Em outros casos, há a correta utilização da faixa de travessia de pedestres (vide Figura 3). Nesse caso, há uma faixa do tipo elevada, que está de acordo com a NBR 9050/2015, que estabelece ainda outros dois tipos: redução de percurso ou rebaixamento da calçada.

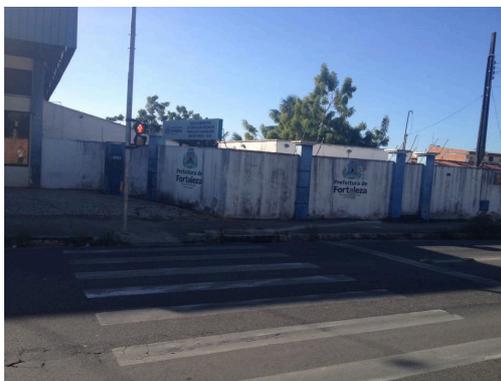
Figura 4 – Acesso à escola.

Há ainda muitos casos em que a faixa está presente, mas não obedece ao indicado nas normas (vide Figura 4). Nesse caso, o rebaixamento da calçada está dentro do percentual estabelecido de 8,33% de inclinação, porém não possui as abas

laterais na rampa e ainda há um poste servindo como barreira física.

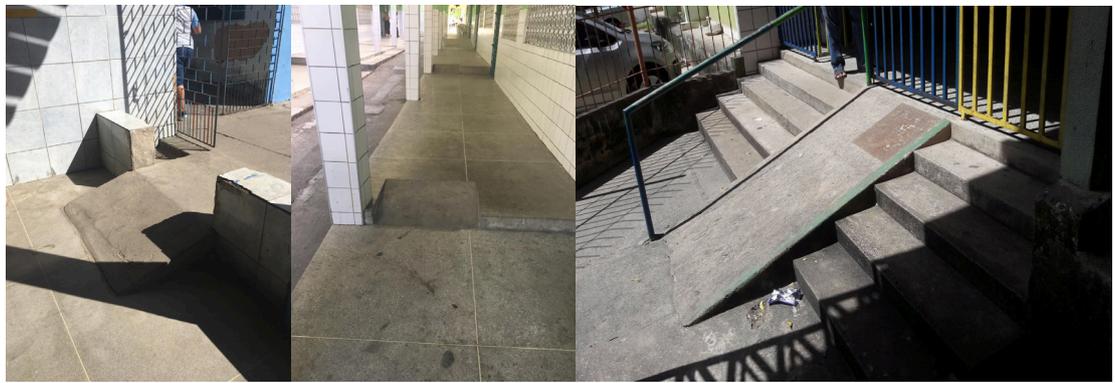
Figura 5 – Rampas presentes em áreas de convivência e pátios.

Os relatórios técnicos elaborados apontam um problema recorrente nas escolas quanto aos desníveis a serem vencidos. Em muitos casos, rampas são construídas sem embasamento técnico, utilizando-se o recurso financeiro, que já é escasso, para a construção de algo que não atende ou atende de modo ineficaz às pessoas em cadeiras de rodas ou com dificuldade de locomoção (vide Figura 5). Em outros casos, não há rampas e o desnível é vencido apenas com degraus, o que acontece principalmente no acesso aos pátios descobertos (Figura 6) e aos playgrounds (Figura 7a).

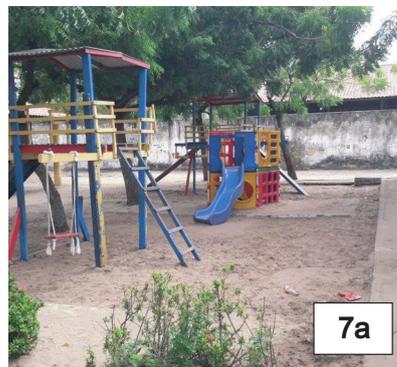
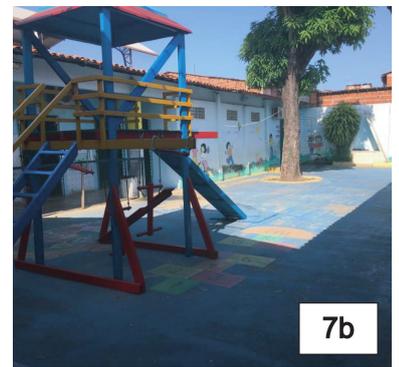
Figura 7 – Playground sem pavimentação.

Os pisos utilizados nos pátios cobertos costumam ser adequados, regulares e não trepidantes (vide Figura 8), porém nos pátios descobertos e playgrounds normalmente é usado piso trepidante, mal nivelado (vide Figura 6) ou areia (vide Figura 7a), que estão em desacordo com a NBR 9050/2015. É recomendado que, se possível, pavimentar toda ou parte da área (vide Figura 7b)

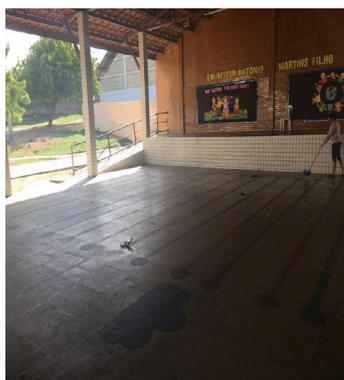
Figura 8 – Pátio coberto.

Nos pátios cobertos, em alguns casos, há a presença de um pequeno palco usado em eventos escolares. O acesso a esse palco se dá normalmente por escada e quando há presença de rampa, esta possui inclinação maior do que a recomendada pela norma, que seria menor ou igual a 8,33% (vide Figura 8).

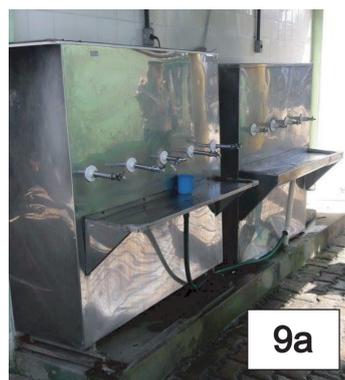
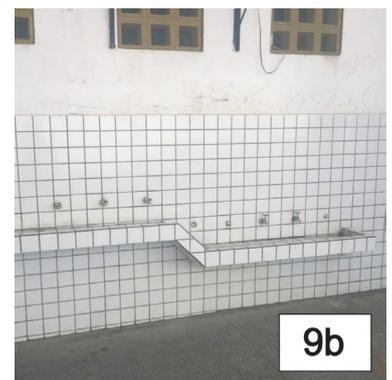
Figura 9a e 9b – Bebedouros.

Ainda nas áreas de convivência, encontram-se os bebedouros, que normalmente estão em desacordo com a norma de acessibilidade. A NBR 9050/2015 recomenda instalar bebedouros com no mínimo duas alturas diferentes de bicas (uma a 0,90 m e outra entre 1,00 m e 1,10 m do piso). Além disso, o bebedouro deve possuir uma altura livre inferior de 0,73 cm quando possuir bica de 0,90 cm e garantir aproximação frontal para cadeirantes. Há casos em que, por não possuir altura adequada de bica, coloca-se o bebedouro móvel em cima de um batente (vide Figura 9a). Porém, isso impede a aproximação de uma cadeira de rodas. No que diz respeito aos bebedouros fixos, muitas vezes estes possuem as duas alturas de bica, mas normalmente não estão de acordo com o que é recomendado.

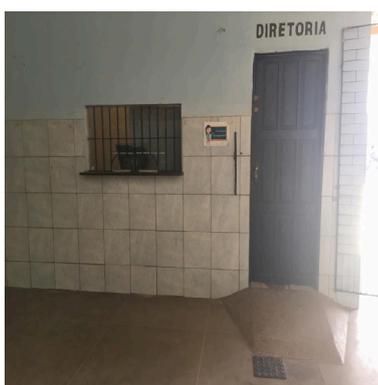
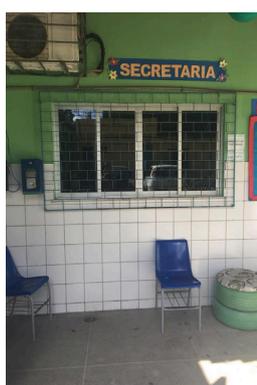
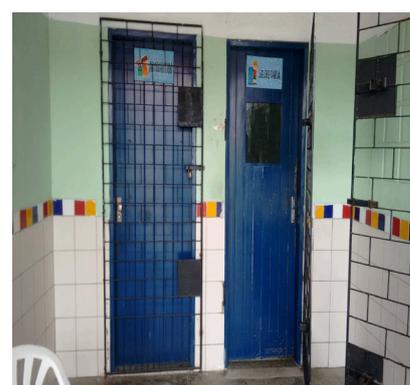
Figura 10 – Balcão da diretoria. Figura 11 – Secretaria. Figura 12 – Salas administrativas.

de 90 cm e área de aproximação de, no mínimo, 30 cm. Na maioria das escolas, esse balcão, quando existente, encontra-se em alturas mais elevadas e com área de aproximação inferior à mínima recomendada (vide Figura 10, em que a altura mais de 1 m e área de aproximação é de apenas 20 cm). Há casos em que não há balcão de atendimento (vide Figura 11).

Em muitos casos, faz-se uso de maçaneta tipo bola (vide Figura 12), enquanto a recomendada pela norma é a maçaneta tipo alavanca, que permite uma pega fácil e firme, garantindo autonomia (vide Figura 13); ou não raramente, a maçaneta está quebrada (vide Figura 12).

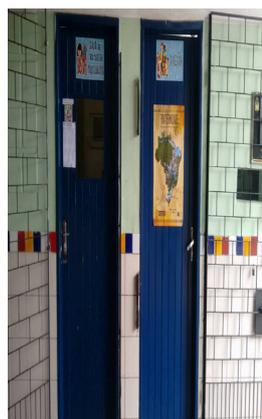
Figura 13 – Diretoria.

Em muitas escolas, os ambientes administrativos possuem um desnível de acesso e algumas rampas são feitas no intuito de permitir a acessibilidade, o que representa certa preocupação. Entretanto, novamente, essas rampas são executadas sem auxílio técnico quanto às normas de acessibilidade, e não são adequadas, possuindo inclinação superior à recomendada (no máximo 8,33%) e sem piso de alerta (vide Figura 10). Além disso, é importante assegurar que a porta de acesso possui vão livre mínimo de 0,80 m, pois com vãos menores não é possível o acesso por cadeirantes (vide Figura 13).

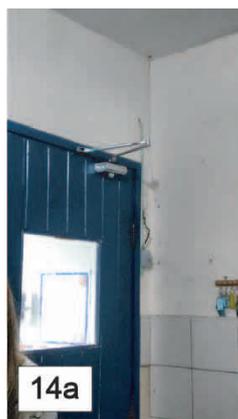
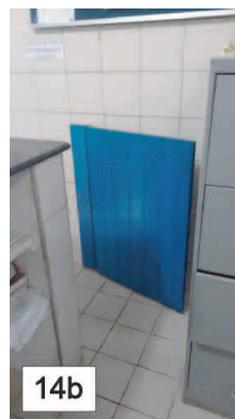
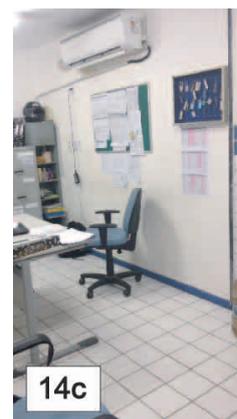
Figura 14a, 14b e 14c – Salas administrativas.

Outra importante questão é o uso de um sistema de mola para fechamento automática de portas (vide Figura 14a). Algumas salas de secretaria e/ou diretoria se utilizam desse recurso, o que acaba por dificultar a acessibilidade, visto que essa mola força a porta a fechar exigindo maior força ao abri-la. Portanto, o uso desse

equipamento não é recomendado no que diz respeito à acessibilidade.

Um problema recorrente é o estrangulamento das passagens e espaço dentro dos ambientes administrativos (vide Figura 14b), e isso ocorre devido ao grande número de móveis dentro de um espaço muitas vezes pequeno. Apesar de acontecer com freqüência, isso pode ser facilmente resolvido apenas alterando o layout do ambiente ou reduzindo a quantidade de móveis, muitas vezes não necessitando de uma reforma. É preciso garantir não apenas o acesso, como também o fluxo dentro do ambiente, com passagens de larguras adequadas (vide Figura 14c).

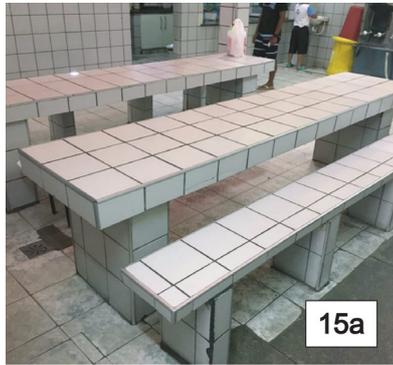
Figura 15a e 15b – Refeitório.

No que diz respeito ao ambiente de refeitório, algumas escolas não possuem esse ambiente bem definido, e as escolas que possuem, em sua maioria, possuem mesas com altura adequada, porém muitas vezes com bancos fixos que impedem a aproximação da cadeira de rodas (vide Figura 15a). Isso pode ser resolvido optando por deixar um dos lados livre de bancos fixos, o que permite a entrada da cadeira de rodas (vide Figura 15b). Por ser um ambiente que precisa ser lavado constantemente, a escola muitas vezes opta por revestir piso e paredes com o mesmo azulejo ou azulejos de mesma cor, e isso impede o contraste visual, o que dificulta a percepção de término do chão e início da parede por pessoas com baixa visibilidade (vide Figuras 15a, 15b e 16).

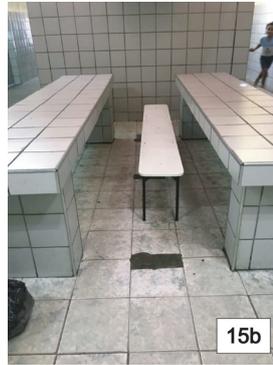
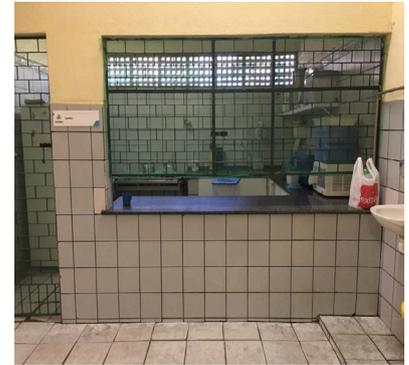
Figura 16 – Balcão do refeitório.

Além disso, em alguns casos, o balcão para receber refeições possui altura superior à recomendada e algumas vezes sem área de aproximação (vide Figura 16). A NBR 9050/2015 recomenda uma altura máxima de 90 cm e aproximação de, no mínimo, 30 cm.

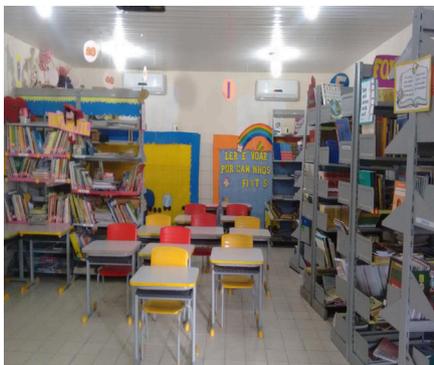
Figura 18 – Biblioteca.

Quanto à biblioteca, os espaços destinados a esse uso se mostram suficientes em área, mas com um layout que impede o acesso total. Apenas uma realocação das mesas e estantes pode ser suficiente para garantir o livre acesso às pessoas com deficiência. Porém, em alguns casos, as mesas não possuem altura inferior livre adequada para o acesso a cadeirantes, que de acordo com a NBR 9050/2015 deve ser de 0,73 m e largura de 0,80 m. O mesmo cenário é comum também nos laboratórios de informática (vide Figura 19).

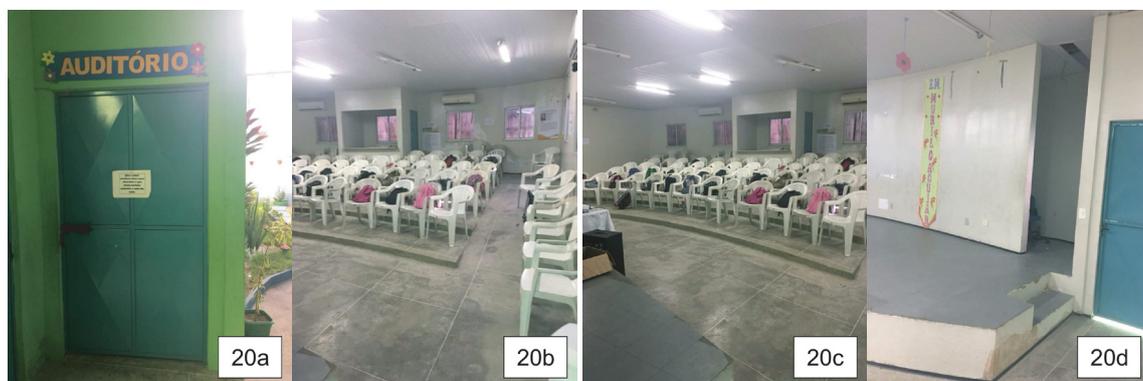
Figura 20 – Auditório.

Verificou-se que o auditório é um espaço pouco comum nas escolas públicas visitadas. No caso de um dos auditórios que está funcionando, a porta de acesso possui vão maior do que o recomendado, porém é um portão muito pesado e sem maçaneta, o que dificulta a autonomia de pessoas com deficiência; além disso, a comunicação visual está acima da recomendada (vide Figura 20a). Em seu interior, há rampas em ambas as laterais da platéia, com inclinação adequada, que permitem o acesso por pessoas com deficiência (vide Figura 20b). O espaço entre o palco e platéia possui ótima largura, permitindo que exista livre acesso no ambiente (vide Figura 20c). Já no palco, o acesso é feito somente por degraus, o que impede o livre acesso por cadeirantes (vide Figura 20d).

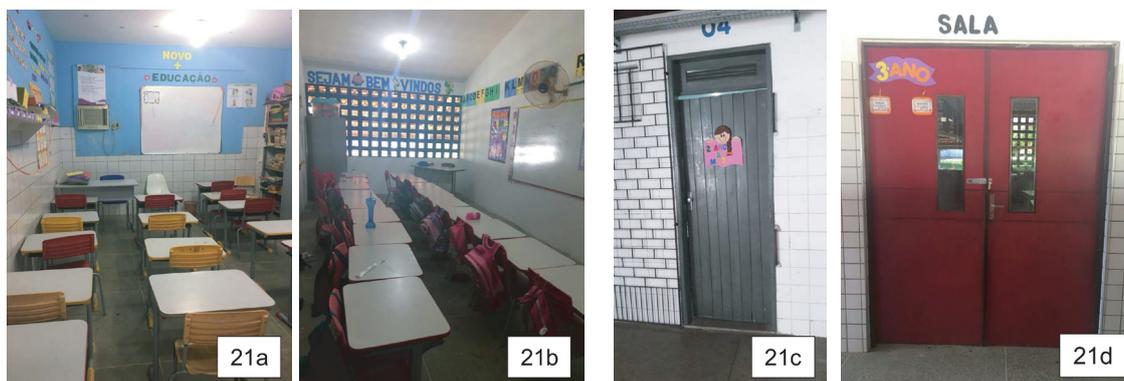
Figura 21 – Salas de aula.

Já os ambientes de sala, em sua maioria, possuem características positivas quanto à acessibilidade física, normalmente com vão de porta adequado, com contraste visual entre piso e parede, altura correta de quadro (lousa), e com disponibilidade de mesas com altura adequada ao uso por cadeirantes. O mesmo problema quanto à maçaneta é encontrado aqui, em que em muitos casos não há ou é usada a maçaneta tipo bola. Verificou-se também que não raramente, a comunicação visual, quando existente,

também encontra-se em altura acima da recomendada.

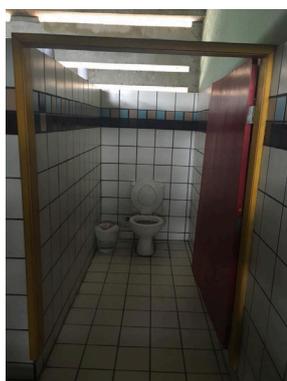
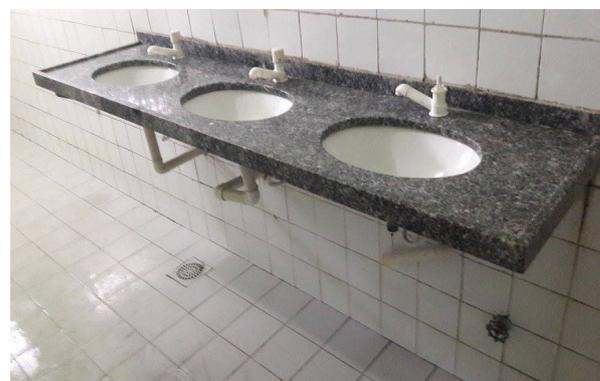
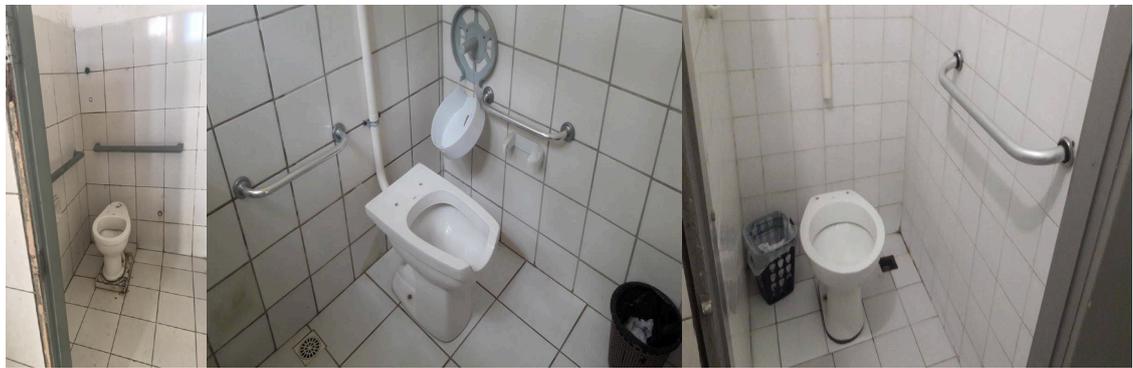
Quanto aos banheiros de alunos, em sua maioria, há acessibilidade apenas na entrada, com vão de porta adequado, mas existem poucos banheiros com cabines acessíveis (vide Figura 22). As pias, em muitos casos, possuem altura em discordância com a norma, com torneiras do tipo rosca, que dificultam o uso com pessoas com mobilidade reduzida (vide Figura 23). Em alguns casos, há ainda a tentativa de uma cabine acessível, mas com muitas discordâncias quanto à norma, com alturas de barras erradas, barras localizadas em posições não condizentes com a norma (vide Figura 24). Normalmente não há comunicação visual para o banheiro acessível.

É possível verificar que, na grande maioria dos casos, há um espaço suficiente para um banheiro acessível, porém não há auxílio técnico para correta instalação acarretando na não acessibilidade do local (vide Figura 22). Esse acaba sendo um espaço com potencial grande, mas mal aproveitado.

Figura 24 – Banheiro acessível em desacordo com a NBR 9050/2015.

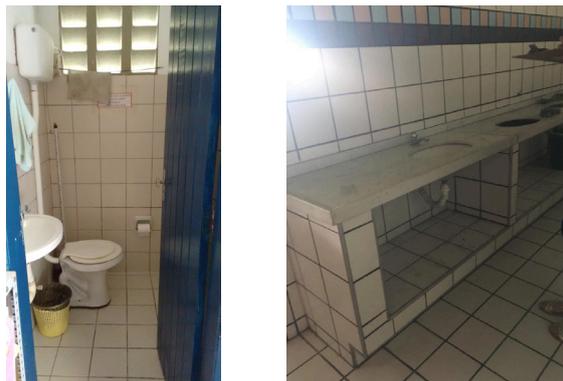
Figura 25 – Banheiro de funcionários.

Já os banheiros para professores e funcionários não demonstram preocupação com a acessibilidade. Em quase todas as escolas visitadas, não há banheiro acessível dedicado somente aos funcionários. É possível encontrar diversas barreiras a partir da porta de acesso, que costuma ser inferior ao mínimo recomendado de 0,80 m; as pias, às vezes, apresentam barreiras impedindo a aproximação por cadeiras de rodas (vide Figura 25).

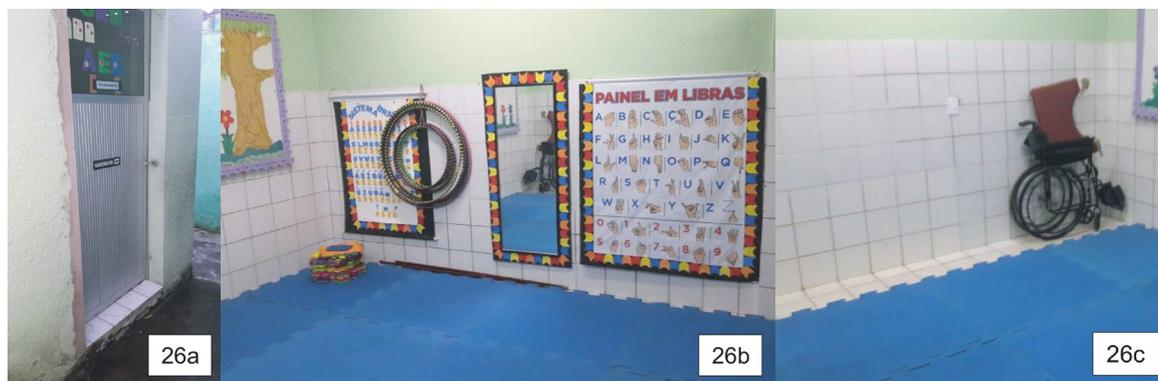
Figura 26 – Sala de AEE.
 Fonte: Acervo pessoal (2017).

Essa sala possui como premissa básica oferecer atividades e recursos pedagógicos acessíveis a alunos com necessidades especiais. Visto isso, este deveria ser um ambiente completamente acessível, que garantisse pleno acesso e uso por parte desses alunos. De forma geral, o acesso possui vão de porta adequado, porém comumente com desníveis (vide Figura 26a); área disponível condizente com o uso, porém ainda com algumas barreiras físicas e em alguns casos sem contraste visual no ambiente (vide Figuras 26b e 26c). O uso de EVA é bastante comum (vide Figuras 26b e 26c), visto que por normalmente as atividades dessa sala acontecem com os alunos sentados no chão, e os professores entendem que esse material é adequado, por ser mais confortável. Porém, o uso desse material dificulta a locomoção da cadeira de rodas e deve ser evitado.

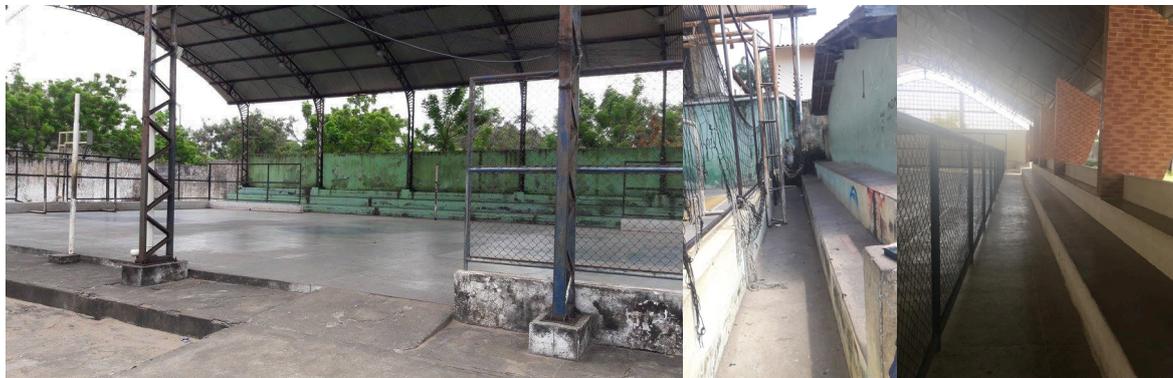
Figura 26 – Quadra Poliesportiva.
 Fonte: Acervo pessoal (2017).

Na maioria das escolas, por estar localizado mais afastado da edificação em si, o acesso à quadra acaba se tornando pouco acessível, em alguns casos com rampas e com piso desgastado (vide Figura 26a). Além disso, na maioria dos casos, a quadra não possui espaço de permanência para cadeirantes (vide Figuras 26b e 26c) e não possuem alambrado adequado de proteção às arquibancadas (vide Figura 26a e 26b). É preciso prever esses espaços para assegurar a permanência e o completo acesso. O alambrado, por sua vez, assegura a integridade física dos alunos de forma geral.
