EROSÃO DO SOLO E URBANIZAÇÃO NO DISTRITO FEDERAL. ESTUDO DE CASO DA VOÇOROCA NA RODOVIA DF-250

25º Encontro Nacional de Conservação Rodoviária (ENACOR)

48ª Reunião Anual de Pavimentação (RAPv)

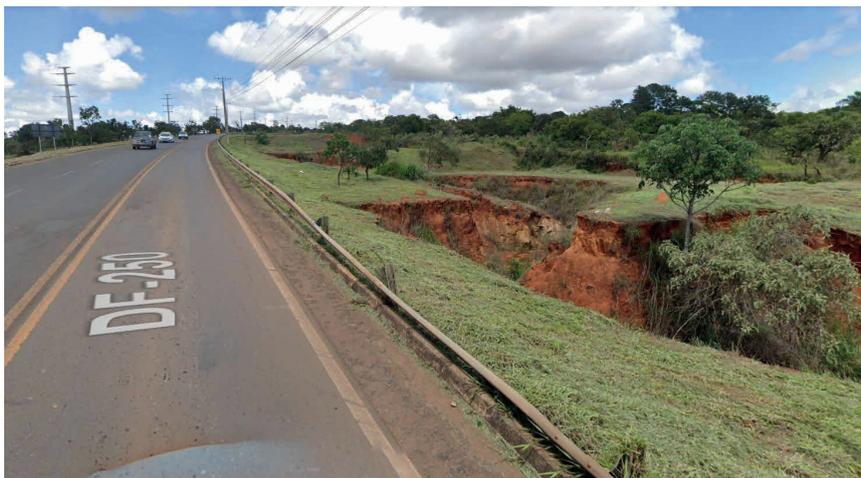
Muitos processos erosivos são encontrados junto às margens das rodovias. A Figura 1 apresenta a localização de processos erosivos às margens da rodovia DF-250, localizada no Distrito Federal.

Figura 1 - Processo erosivos às margens da Rodovia DF-250 (GOOGLE MAPS, 2023)

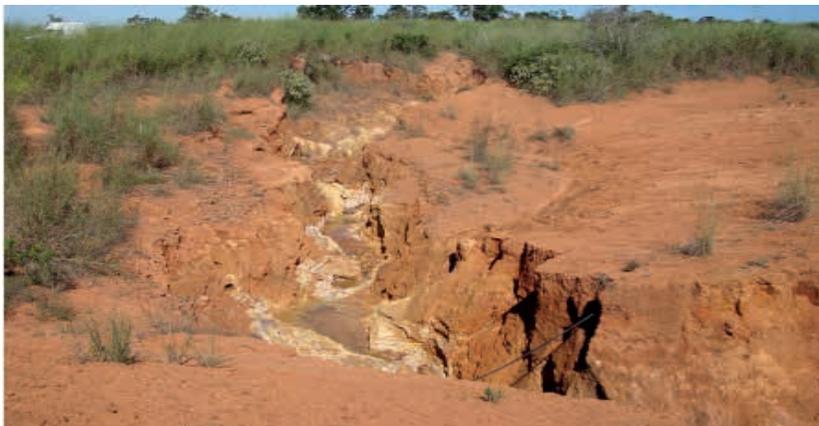
Entre aproximadamente 500 metros a montante e 400 metros a jusante do entroncamento com a DF-456 é que o processo erosivo toma proporções maiores, observando-se diversas voçorocas sequenciais. Em alguns taludes erodidos verifica-se presença de vegetação, viva e/ou morta, desbarrancamentos recentes, deposição de entulhos, pedras de mão e outros materiais, o que denota uma tentativa da população local de reduzir a velocidade do escoamento das águas pluviais. A Figura 2, mostra o desenvolvimento do processo erosivo.

Figura 2 – Trecho da voçoroca em direção ao Córrego Capão da Erva (AS CONSULT, 2018)

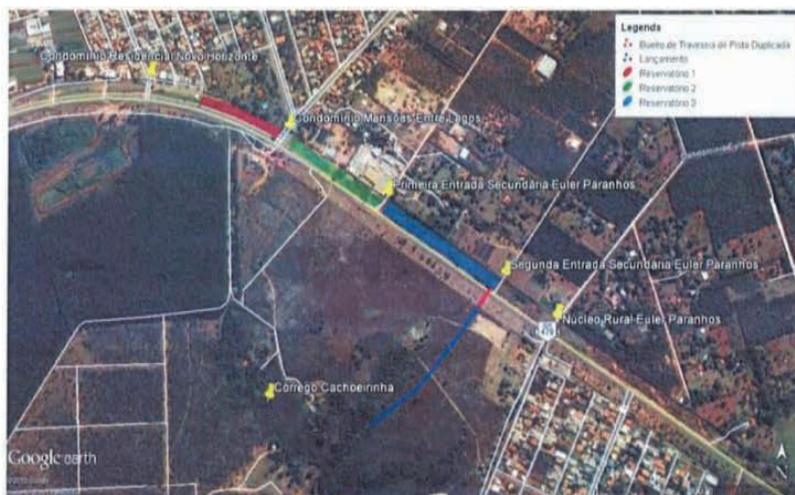
deflúvio que naturalmente era desaguado no córrego Cachoeirinha é lançado no córrego Capão da Erva. Como não houve reestabelecimento da conectividade com a sua bacia original através da implantação de bueiros de travessia de pista, a canalização do deflúvio culminou por causar a voçoroca no local onde se encontram as maiores declividades, próximo à entrada de Sobradinho dos Melos estendendo-se até o córrego Capão da Erva, conforme Figura 3.

Figura 3 - Fluxo Natural – Azul e Fluxo Atual – Vermelho (2019)

Sendo assim, estudou-se a possibilidade de se dividir a drenagem em dois lançamentos, assim distribuídos: um a ser realizado no córrego Cachoeirinha e outro no córrego Capão da Erva. Contudo, as interferências de solo encharcado (campo de murundum), bem como área de propriedade privada impuseram grande dificuldade no lançamento referente ao córrego Cachoeirinha. No caso do córrego Capão da Erva, que seria a maior área de projeto se concentrava em um trecho de grande densidade populacional, possuindo assim maior quantidade de solo permeável. Isto posto necessitaria de uma solução robusta, com grande custo financeiro para execução. Entretanto as interferências fundiárias e o alto custo inviabilizaram a implantação da solução proposta.

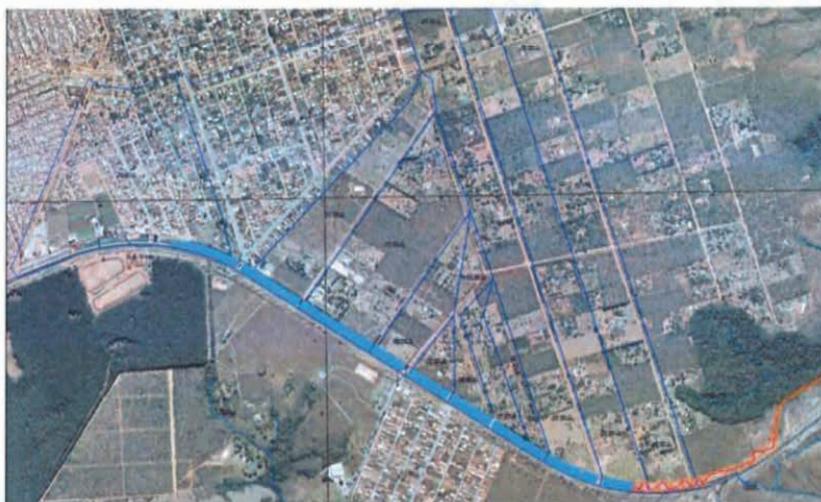
A Figura 4 apresenta o desenho do layout geral do sistema. Como orientação do layout de projeto, tem-se: (a) Área de contribuição em azul escuro; (b) Reservatórios de retenção em azul claro; (c) Rede de drenagem em azul escuro; (d) Área de cobertura da voçoroca em laranja; (e) Dreno de fundo da voçoroca em vermelho.

Figura 4 - Layout geral da solução (2019)

Foram criados 11 reservatórios de retenção. Pretendia-se manter o lançamento no Córrego Capão da Erva, mas o proprietário do terreno onde seria implantado o dissipador final de lançamento recusou-se a permitir sua construção, permitindo apenas que o dreno profundo da voçoroca realize o lançamento em seu terreno. Diante da inviabilidade de realizar o lançamento no terreno já escavado pela ação da voçoroca e lançar todo o

deflúvio no Córrego Capão da Erva, projetou-se o lançamento final do deflúvio amortizado pelos reservatórios no Córrego Fazendinha e o dreno profundo no Córrego Capão da Erva. Assim, pensou-se em recuperar a voçoroca com o dreno profundo e pedra britada mais recomposição do solo com material selecionado proveniente do solo escavado dos reservatórios, e com o plantio de espécies arbóreas recomendadas no Plano de Recuperação de Áreas Degradadas - PRAD das obras de duplicação e pavimentação da DF-250, no trecho entre os entroncamentos com as rodovias DF-001 e DF-456, que já foi analisado e aprovado pelo IBRAM/DF (LOPES, C. A. A.; SANTOS, W. R.; NUNES, M. D. X.; 2019).

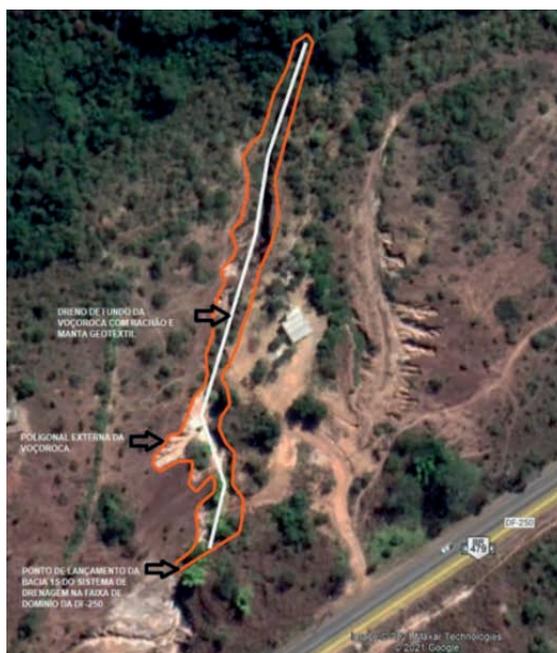
a faixa de domínio da DF-250 e a mata de galeria do córrego Capão da Erva”. A referida proposta consiste na recuperação da voçoroca entre o ponto de lançamento da Bacia 15, última no sistema de drenagem na faixa de domínio, e o início da mata de galeria do córrego Capão da Erva, conforme Figura 5.

Figura 5 - Delimitação da poligonal da voçoroca e eixo do dreno de fundo (PRISMA CONSULTORIA, 2021)

- Recomposição topográfica e implantação da drenagem de fundo da voçoroca;
- Realização de um trabalho de regularização do fundo da voçoroca de forma que possa ser implantado o sistema de drenagem de fundo, nas etapas de corte do talude;
- Colocação de dreno, preenchimento com pedra rachão e manta geotêxtil.

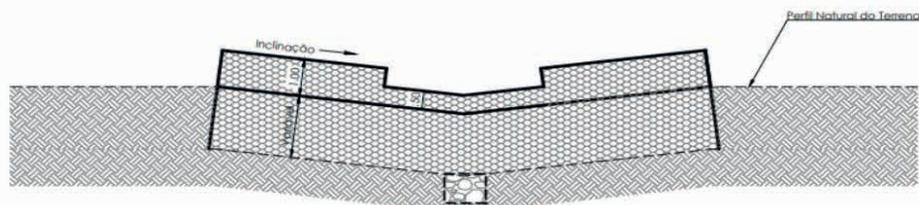
Detalhe do Represamento em Gabiões Caixa Sem Escala

Após realização do serviço de drenagem no fundo e antes do reaterro, será implantada 4 (quatro) barreiras dos represamentos em gabiões caixa, encaixada nas laterais da voçoroca desde o dreno de fundo até 1 metro acima do nível do terreno.

Figura 7 - Proposta de drenagem de fundo da voçoroca com utilização de rachão e manta geotêxtil (PRISMA CONSULTORIA, 2021)

Nesta etapa será executado o processo de preenchimento da voçoroca com material de 1ª categoria (terra de escavação) excedente na implantação do sistema de drenagem na faixa de domínio, sendo compactado em camadas de 0,5 metros de espessura de material, realizados ao longo de toda a voçoroca.
