ANÁLISE DO GRAU DE DEGRADAÇÃO DAS PONTES DE CONCRETO ARMADO

RESUMO: O objetivo do trabalho foi a análise da degradação das pontes de concreto, como estudo de caso utilizou-se a Ponte Flavio de Miranda Gonçalves, situada no bairro de Vila Nova, no município de Barra Mansa – RJ. Como instrumento de análise metodológica foi aplicado método previsto na NBR ABNT –9452 Inspeção de Pontes, Viadutos e Passarelas de Concreto. Para tal foi realizada inspeção visual, classificação e análise de criticidade, o que corresponde a grau de deterioração. Após a análise chegou-se ao nível de degradação regular da ponte.

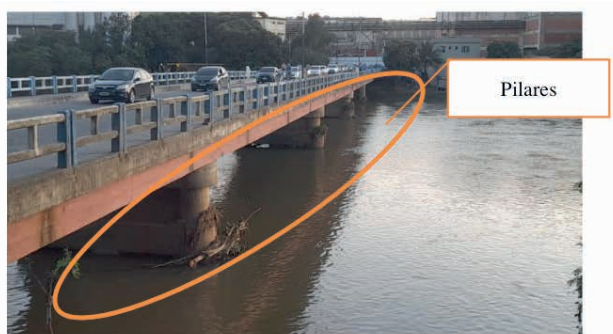
Figura 11 – Ponte Flávio de Miranda Gonçalves

A ponte foi construída de concreto pré-moldado. Entretanto, em sua superestrutura

há adição de asfalto, ou seja, formando a pista de rolamento. Como apresentado nas Figuras 11 e 12. A ponte possui cinco apoios, dentro do qual apenas um possui formato diferenciado. Os apoios são apresentados na Figura 11.

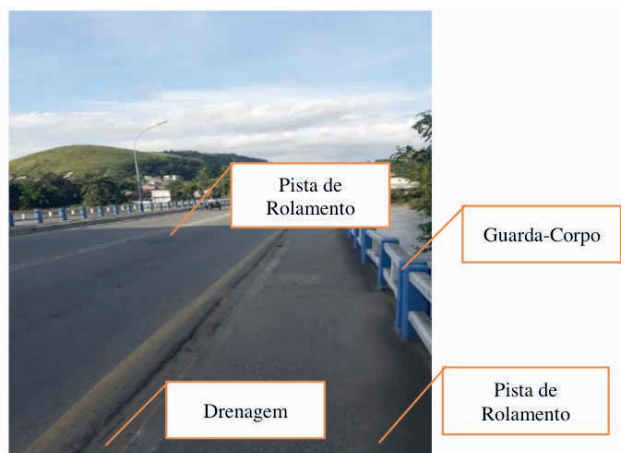
Figura 12 – Ponte Flávio de Miranda Gonçalves-Superestrutura.

Nesta ponte há passagem para pedestre de ambos os lados, o passeio possui aproximadamente 60cm e o guarda corpo de 0,40m de altura.

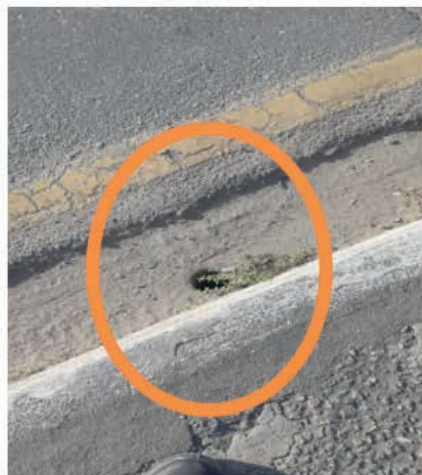
Figura 13 – Ponte Flávio de Miranda Gonçalves, passeio e asfalto.

A drenagem da Ponte Flávio de Miranda Gonçalves é realizada por 14 furos espaçados de 75DN, nos dois sentidos da ponte. Como pode ser visto na Figura 13.

O Nível de degradação da ponte, mais relevante, é classificado como 3 de acordo com a NBR 9542(2019) e também apresentados nas Figuras 8 e 9. Explica-se, pois, é referente a drenagem da via, que na observação da realizada na ponte, conclui-se que existe uma ineficiência que pode gerar patologias, mas não causa empoçamentos gerando aquaplanagem.

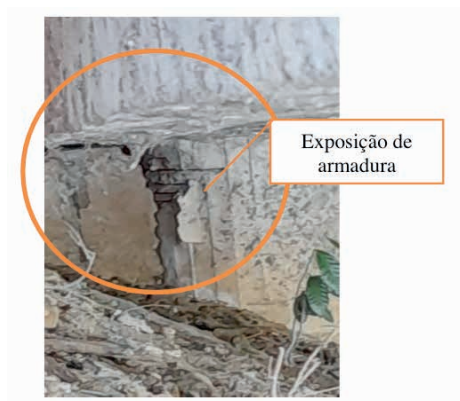
Figura 16 – Ponte Flávio de Miranda Gonçalves, encontro da ponte, margem - Vila Nova.

Os encontros da ponte foram vistoriados, do lado do bairro de Vila Nova, Verificou-se que a armadura estava exposta. Como demonstrado na Figura 16.

O encontro é classificado de acordo com a Figura 8, nos critérios de durabilidade e estrutura como elemento secundário. Como pode ser visto na Figura 16, há uma exposição de armadura. De acordo com a Figura 9, se o elemento de armadura é secundário a nota prevista é 3. Pois a armadura está apresentando um nível de corrosão.
