# A EVOLUÇÃO DOS ASSENTAMENTOS PRECÁRIOS E DA RECUPERAÇÃO AMBIENTAL E URBANA NOS BAIRROS COTA EM CUBATÃO-SP

**Alberto Alonso Lázaro**

O presente artigo foi apresentado e publicado no 10º Fórum de Pesquisa, promovido pela Faculdade de Arquitetura e Urbanismo, da Universidade Presbiteriana Mackenzie, no período de 04 a 06 de outubro de 2022.

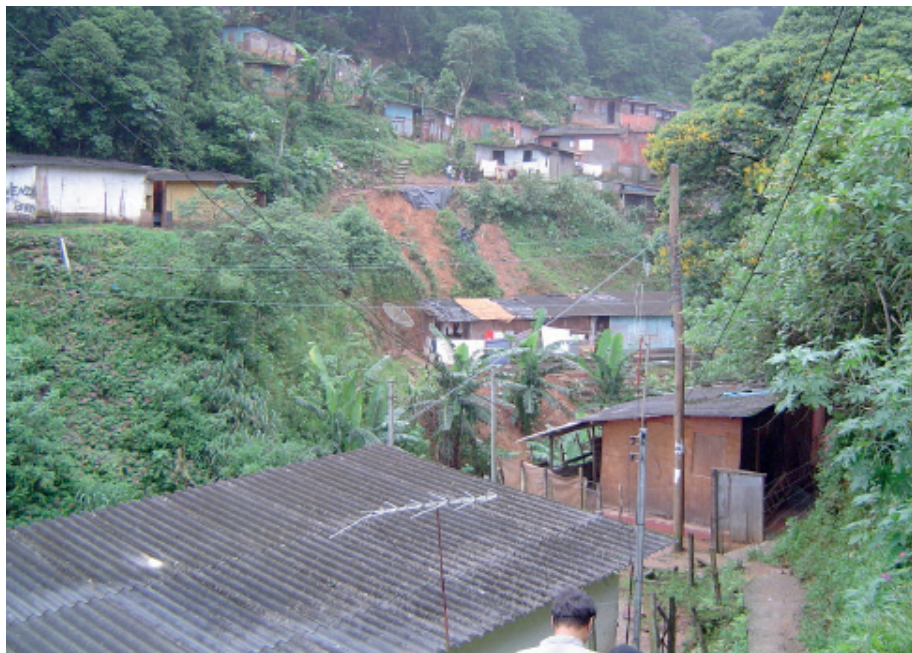
Na Figura 1 temos uma vista do Bairro Cota, onde pode se observar a condição de risco de escorregamento e o padrão construtivo das habitações.

Figura 1 – Vista do Bairro Cota, na área conhecida como Grotão.

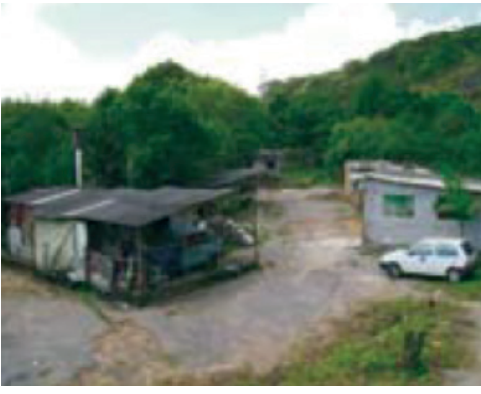
Critérios básicos e descrição	Exemplo
<p>Os condicionantes geológico-geotécnicos predisponentes (declividade, tipo de terreno, etc.) e o nível de intervenção no setor são de baixa potencialidade para o desenvolvimento de processos de escorregamentos e solapamentos. Não há indícios de desenvolvimento de processos de instabilização de encostas e de margens de drenagens. É a condição menos crítica. Mantidas as condições existentes, não se espera a ocorrência de eventos destrutivos no período de 1 ano.</p>

<p>Quadro 1 - R1 – Grau de risco baixo.</p>	
<p>Fonte: Ogura, <i>et. al.</i> (2009).</p>

Com base em observações de campo e apoio de imagens aéreas foram estabelecidos setores com quatro graus de risco: R1 – Grau de risco baixo, R2 – Grau de risco médio, R3 – Grau de risco alto e R4 – Grau de risco muito alto. A seguir nos Quadros 1 a 4 estão relacionados os graus de risco e os critérios básicos de análise e suas descrições (OGURA; *et. al.*, 2009).

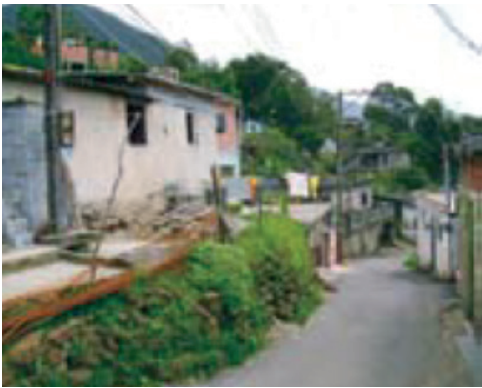
Critérios básicos e descrição	Exemplo
<p>Os condicionantes geológico-geotécnicos predisponentes (declividade, tipo de terreno, etc.) e o nível de intervenção no setor são de média potencialidade para o desenvolvimento de processos de escorregamentos e solapamentos. Observa-se a presença de alguma(s) evidência(s) de instabilidade (encostas e margens de drenagens), porém incipiente(s). Mantidas as condições existentes, é reduzida a possibilidade de ocorrência de eventos destrutivos durante episódios de chuvas intensas e prolongadas, no período de 1 ano.</p>

<p>Quadro 2 – R2 – Grau de risco médio.</p>	
<p>Fonte: Ogura, <i>et. al.</i> (2009).</p>

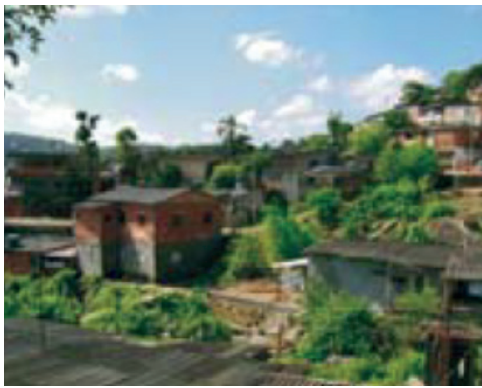
Critérios básicos e descrição	Exemplo
<p>Os condicionantes geológico-geotécnicos predisponentes (declividade, tipo de terreno, etc.) e o nível de intervenção no setor são de alta potencialidade para o desenvolvimento de processos de escorregamentos e solapamentos. Observa-se a presença de significativa(s) evidência(s) de instabilidade (trincas no solo, degraus de abatimento em taludes, etc.). Mantidas as condições existentes, é perfeitamente possível a ocorrência de eventos destrutivos durante episódios de chuvas intensas e prolongadas, no período de 1 ano.</p>

<p>Quadro 3 – R3 – Grau de risco alto.</p>	
<p>Fonte: Ogura, <i>et. al.</i> (2009).</p>

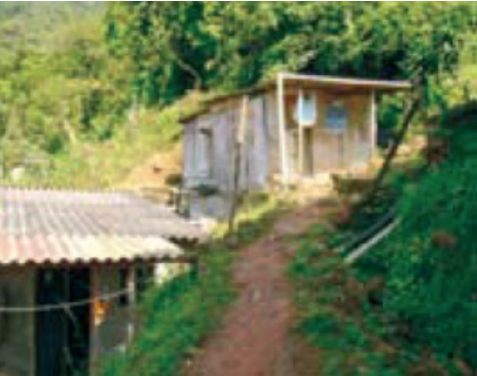
Critérios básicos e descrição	Exemplo
<p>Os condicionantes geológico-geotécnicos predisponentes (declividade, tipo de terreno, etc.) e o nível de intervenção no setor são de muito alta potencialidade para o desenvolvimento de processos de escorregamentos e solapamentos. As evidências de instabilidade (trincas no solo, degraus de abatimento em taludes, trincas em moradias ou em muros de contenção, árvores ou postes inclinados, cicatrizes de escorregamento, feições erosivas, proximidade da moradia em relação à margem de córregos, etc.) são expressivas e estão presentes em grande número ou magnitude. É a condição mais crítica. Mantidas as condições existentes, é muito provável a ocorrência de eventos destrutivos durante episódios de chuvas intensas e prolongadas, no período de 1 ano.</p>

<p>Quadro 4 – R4 – Grau de risco muito alto.</p>	
<p>Fonte: Ogura, <i>et. al.</i> (2009).</p>

- a. Os setores de Muito Alto Risco (R4) de forma geral assentamentos precários, com baixo padrão construtivo, avançando em porções mais elevadas das encostas tiveram a recomendação de remoção de todas as moradias e a proibição de futuras instalações.
- b. Os setores de Alto Risco (R3) se mostram relativamente mais estáveis que os setores R4, porém com alta probabilidade de ocorrência de acidentes de escorregamentos, associados principalmente aos taludes de corte e aterro e concentrações da água em superfície, e foram considerados passíveis de manutenção da ocupação, desde um conjunto de intervenções de engenharia, como drenagem e contenções localizadas, sejam executadas, podendo ocorrer remoções pontuais de moradias.

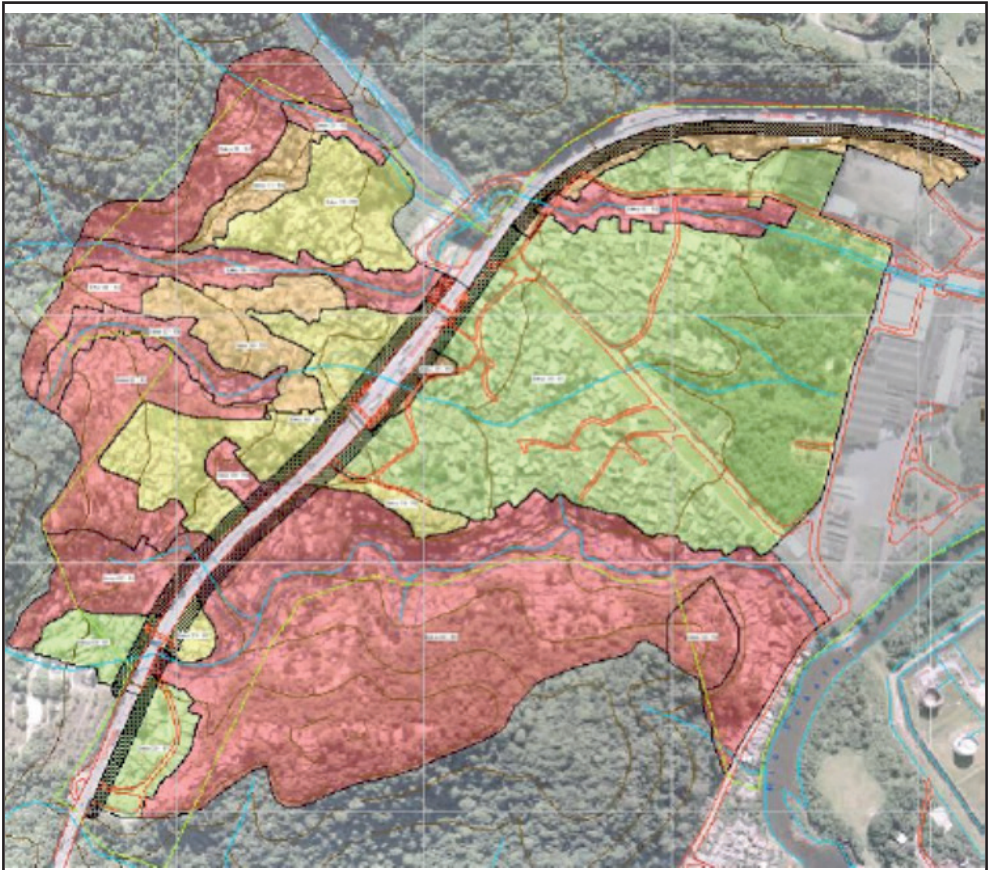
R4 – Risco muito alto (Vermelho), R3 – Risco Alto (Laranja),  
R2 – Risco médio (Amarelo) e R1 – Risco baixo (Verde).

Quadro 5 – Vista de porção do Bairro Cota 95/100 com os diferentes setores de risco.

O Quadro 5 apresenta uma vista do Bairro Cota 200, e o Quadro 6 apresenta uma vista do Bairro Cota 95/100, com os diferentes setores de risco.

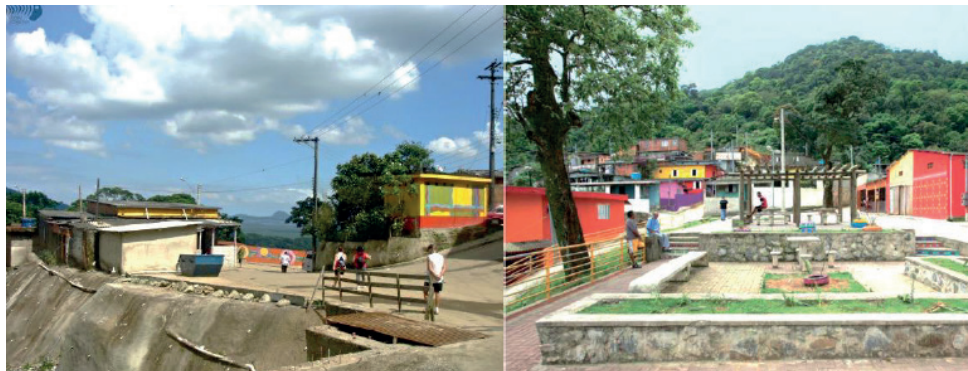
A Figura 3 ilustra intervenções no Bairro Cota 200, no lado esquerdo da figura temos a uma obra de contenção e do lado direito a implantação de uma praça.

Figura 3 – Bairro Cota 200 – Obra de contenção de taludes (lado esquerdo) e Implantação de uma praça (lado direito).
