ESTUDO DA INTERFERÊNCIA DO VAZAMENTO DA USINA TERMOELÉTRICA RIO MADEIRA NOS POÇOS DO BAIRRO NACIONAL - PORTO VELHO/RO

STUDY OF INTERFERENCE IN SOIL LEAKAGE OF THE THERMOELECTRIC STATION OF RIO MADEIRA IN THE WELLS OF THE NATIONAL NEIGHBORHOOD - PORTO VELHO/RO

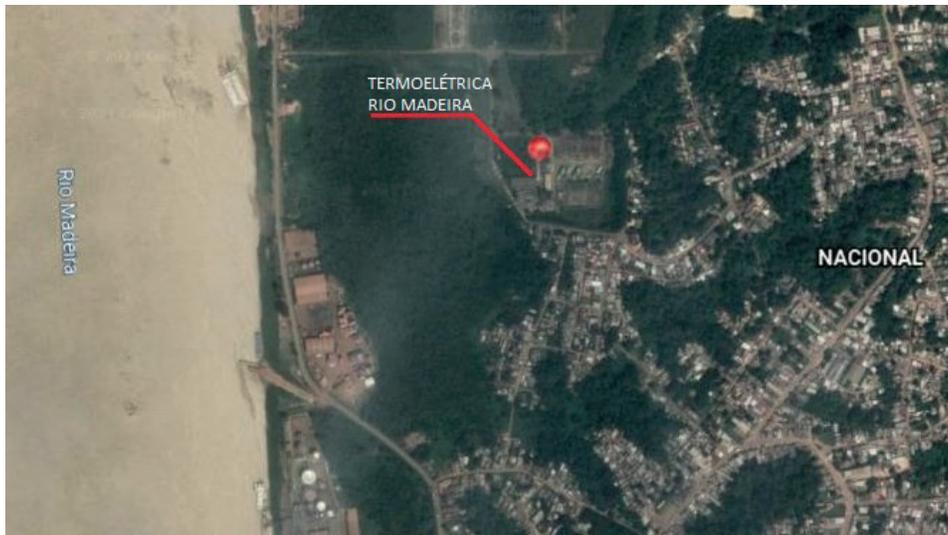
Figura 01. Usina Termelétrica Rio Madeira no bairro Nacional.

A área do presente estudo é eminentemente urbana e está localizada no município de Porto Velho - Rondônia, no bairro Nacional. Neste ponto estão localizadas instalações da concessionária de distribuição de energia elétrica do estado, ENERGISA, local este onde ocorre a contaminação (Figura 1). Vale ressaltar que a contaminação ocorreu anteriormente à administração da ENERGISA.

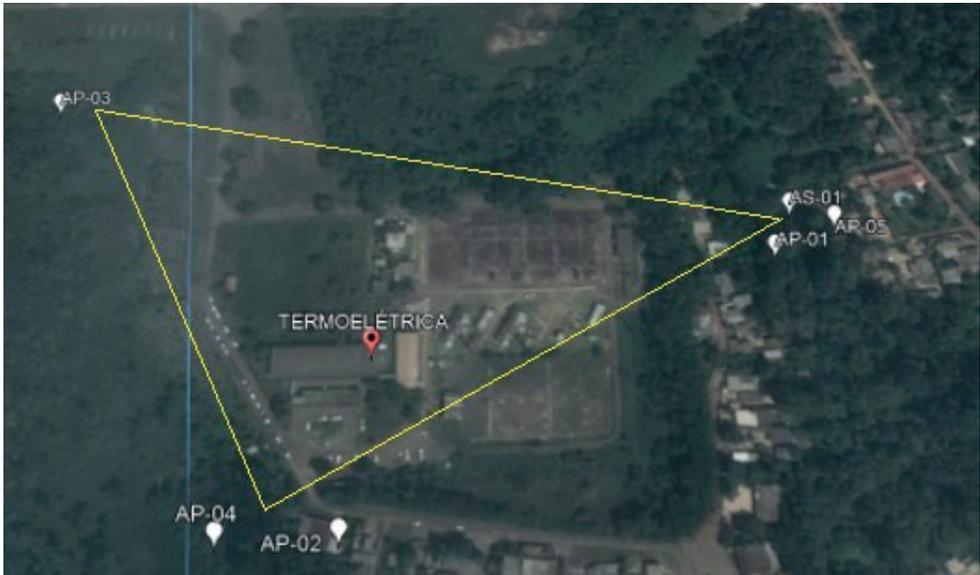
Figura 03. Usina Termelétrica Rio Madeira no bairro Nacional.

A Figura 3 apresenta a localização dos pontos de coleta, assim denominados:

AS-1 - Água Superficial do ponto de coleta 1

AP-1- Água de Poço do ponto de coleta 1

AP-2 - Água de Poço do ponto de coleta 2

AP-3 - Água de Poço do ponto de coleta 3

AP-4 - Água de Poço do ponto de coleta 4

AP-5 - Água de Poço do ponto de coleta 5

Vale ressaltar que a coleta de pontos próximos se dá pela diferença geomorfológica local, a exemplo disto temos os pontos de coleta AP-04 e AP-02, o ponto de coleta AP-02 está localizado em um local de maior altitude, tornando-se portanto a montante do ponto AP-04, tal escolha foi realizada visando identificar a possível percolação do fluido poluidor para localizações mais altas. A mesma linha de raciocínio foi adotada para os pontos AP-01 e AP-05, sendo considerado o ponto AP-01 a montante e o ponto AP-05 a jusante da contaminação.

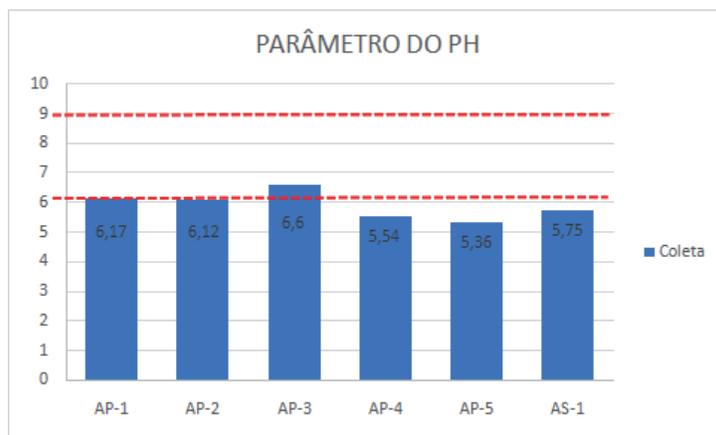
Figura 04. Faixas de limites do pH conforme previsto pela Conama e os respectivos resultados obtidos

Quanto ao pH das amostras coletadas, os resultados obtidos indicam que as amostras AP-04, AP-05 E AS-01 estão fora da faixa do pH indicado na legislação vigente conforme demonstrado na figura 4, apresentando-se na faixa ácida abaixo de 6,0. Já as demais

amostras analisadas estão em conformidade com a faixa de pH indicada na legislação vigente, sendo estas as amostras AP-01, AP-02 E AP-03, onde as mesmas obtiveram pH entre 6,0 e 9,0. Todavia obteve-se uma média de pH 5,92 entre as amostras analisadas, coerente com o pH das águas subterrâneas da região de Porto Velho (CPRM, 2011)

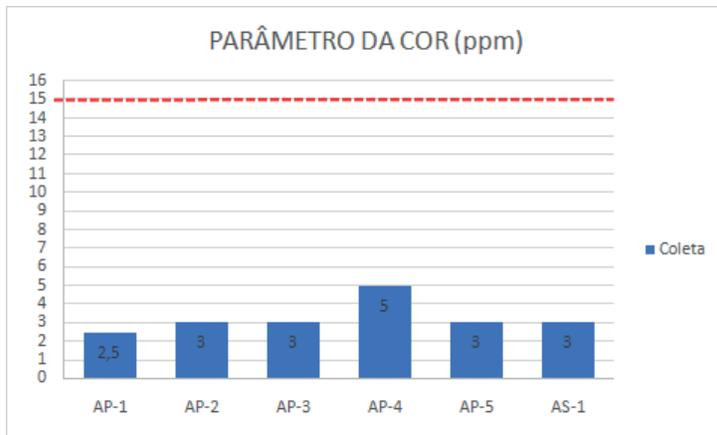
Figura 05. Faixa de limites do parâmetro cor conforme previsto pela conama e os respectivos resultados obtidos.

A cor é um parâmetro de aspecto estético de aceitação ou rejeição da água analisada, que visa indicar a presença de substâncias dissolvidas na água. De acordo com a Portaria 2914/11 do Ministério da Saúde, o valor máximo permissível de cor na água distribuída é de 15,0 U.C. Diante disto, todas as amostras de água analisadas encontram-se dentro da faixa indicada pela legislação vigente, indicando uma presença aceitável de matéria orgânica ou metais conforme a figura 5 apresentada abaixo.

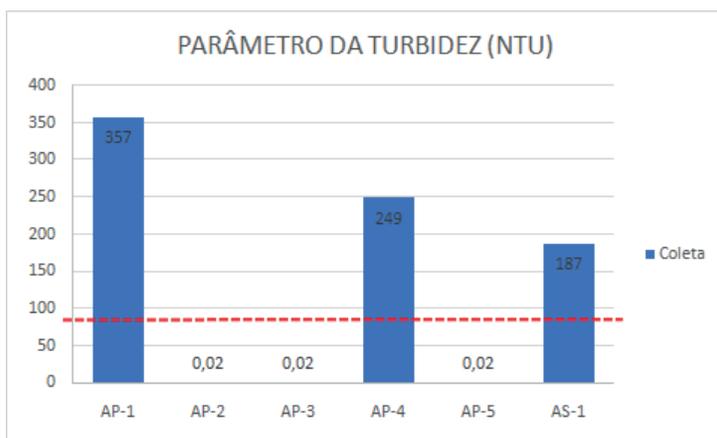
Figura 06. Faixa de limites do parâmetro cor conforme previsto pela conama e os respectivos resultados obtidos

No que se refere aos resultados obtidos nas análises é possível verificar que as amostras AP-01, AP-04 e AS-01 obtiveram valores acima do permitido por norma, isso indica que nessas amostras há a possibilidade de uma maior presença de matérias sólidas em

suspensão na água, bem como argilas, siltes, e também a presença de matérias orgânicas, foco este do presente estudo. Já as amostras AP-02, AP-03 e AP-05 encontram-se com resultados dentro da faixa limite preconizada pela CONAMA, conforme demonstrado na tabela.

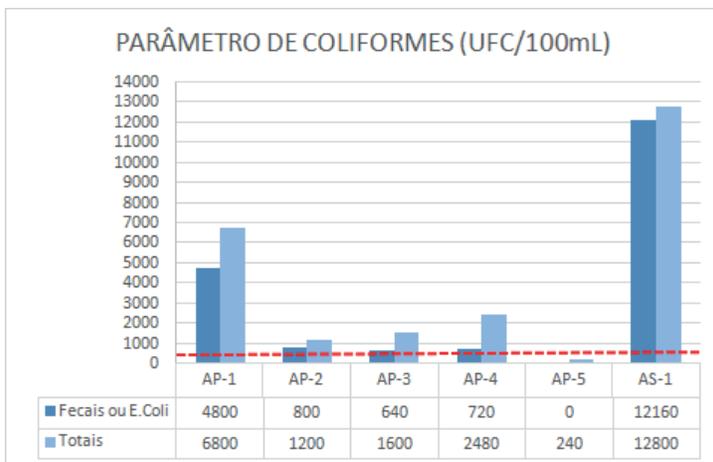
Figura 07. Gráfico dos resultados das análises microbiológicas

Do total de 6 amostras coletadas, todas apresentaram uma grande carga de bactérias heterotróficas exceto a amostra AP-05, onde não houve detecção de coliformes fecais ou *E. Coli*, todavia, em todas as amostras, detectou-se a contaminação por coliformes totais. A Portaria nº 2.914/2011 estabelece o padrão microbiológico da água para o consumo humano e determina a ausência de positividade de coliformes totais e *Escherichia coli* por 100 mL de amostras de água analisada. Sendo assim, no que se refere às análises microbiológicas, a água destes poços não pode ser considerada potável, de acordo com a Portaria Nº 15 2914, de dezembro de 2011 (MS), uma vez que foram detectados altos valores de coliformes fecais e totais em todas as amostras analisadas ultrapassando os valores dispostos pela legislação vigente, conforme supracitado.

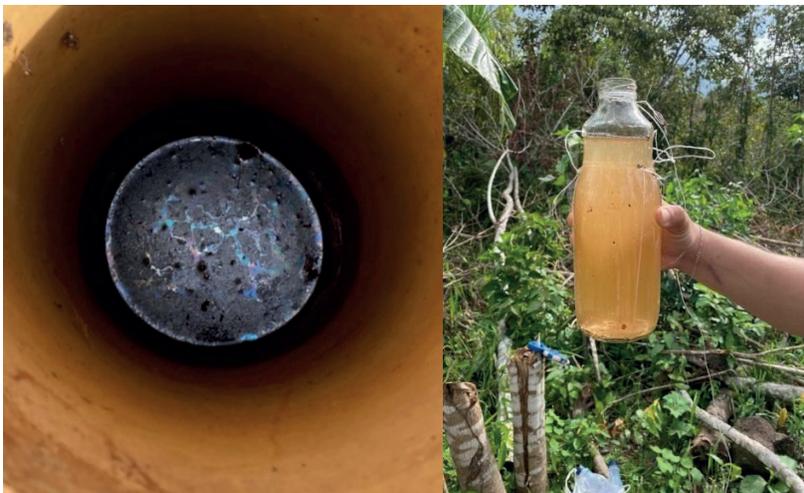
Figura 08. Detecção visual da presença de óleo ou graxas na superfície das amostras coletadas

Como pode ser observado, as amostras de água analisadas apresentaram valores inferiores ao limite máximo de enquadramento da resolução CONAMA N°396, de abril de 2008. Entretanto em todas as amostras foram detectadas concentração de compostos BTEX. Tais resultados levam ao entendimento de que a situação quanto a contaminação das águas não é preocupante, no quesito analítico, porém é possível identificar de forma visual uma grande presença de óleos ou graxas na superfície da água nos locais de coleta, conforme mostra a figura 8, esta presença de óleos ou graxas superficiais impedem a entrada de luz e oxigênio da água, podendo ocasionar a morte de espécies aquáticas posto que seu desenvolvimento e sobrevivência dependem da luz solar. A correta fiscalização por parte governo federal e das agências estaduais responsáveis e o monitoramento contínuo da poluição são de extremamente importância para garantir a integridade do meio ambiente local, uma vez que houve a confirmação da contaminação em estudo por parte do Ministério Público no ano de 2020.
