AValiação SIMPLIFICADA POR MEIO DE RETROANÁLISE PARCIAL PARA BARRAGEM DE PEQUENO PORTE

RESUMO: O presente trabalho visa a apresentar a avaliação simplificada e respectiva metodologia aplicada sobre uma barragem para irrigação de pequeno porte. Trata-se de uma das barragens do sistema de irrigação do Projeto de Assentamento Estadual Renascer, em Canguçu/RS. A estrutura em questão é representativa da problemática em torno das barragens de pequeno porte, onde intervenções devem ser realizadas, mas são limitadas devido à falta de recursos e conhecimento disponíveis. Assim, partindo de uma premissa de intervenção generalizada nos taludes de montante do barramento, este trabalho buscou redefinir as necessidades de intervenção na barragem, utilizando-se de avaliação simplificada de modelos geotécnicos, com parâmetros inferidos por bibliografia e retroanálise parcial.

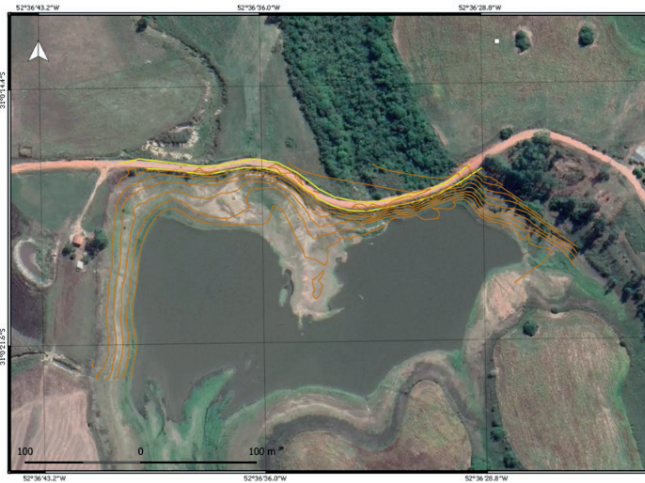
Figura 1 - Localização e situação da Barragem B2 do Assentamento Renascer

O objeto deste estudo é a avaliação da Barragem B2 (Figura 1), coordenadas 31°0'17.85"S 52°36'31.91"O (WGS84), pertencente ao conjunto de cinco barragens de reservação d'água do Projeto de Assentamento Estadual (PE) Renascer, pertencente ao Governo do Rio Grande do Sul. Motivam este trabalho a necessidade de o poder público estadual desenvolver avaliações sobre as barragens d'água de sua propriedade e o direcionamento de esforços para recuperação dela e de outras em igual estado de conservação.

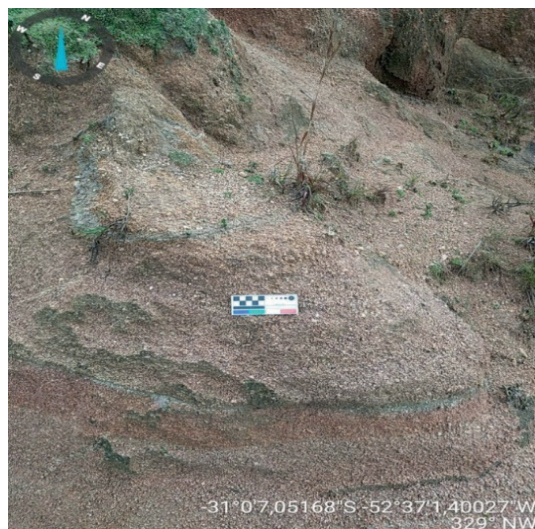
A Figura 3 apresenta solo de área de empréstimo, coordenadas 31°0'6.77"S 52°37'1.08"O (WGS84), lindeira à barragem, com solo residual de granito. Destaca-se que, embora se trate de solo residual, esse apresenta coesão baixa, observada, visualmente, na área de empréstimo e nas feições erodidas da barragem.

Figura 3 - Solo residual local
