ACESSIBILIDADE PENDONAL DO CORREDOR CENTRAL DA CIDADE DE MONTE ALTO-SP

RESUMO: A mobilidade urbana inclusiva é uma questão central para a qualidade de vida de qualquer cidade, especialmente para aqueles com limitações de locomoção, denominados de pessoas perclusas. O objetivo deste estudo foi propor um corredor de acessibilidade na região central da cidade de Monte Alto para pessoas comuns ou pessoas com deficiência física (PCD) ou com mobilidade reduzida (PMR). A metodologia utilizada teve o uso comparativo de imagens de satélite disponíveis no *software* livre *Google Earth Pro*, com o intuito de identificar as deficiências significativas

PENDORAL ACCESSIBILITY OF THE CENTRAL CORRIDOR OF THE CITY OF MONTE ALTO-SP

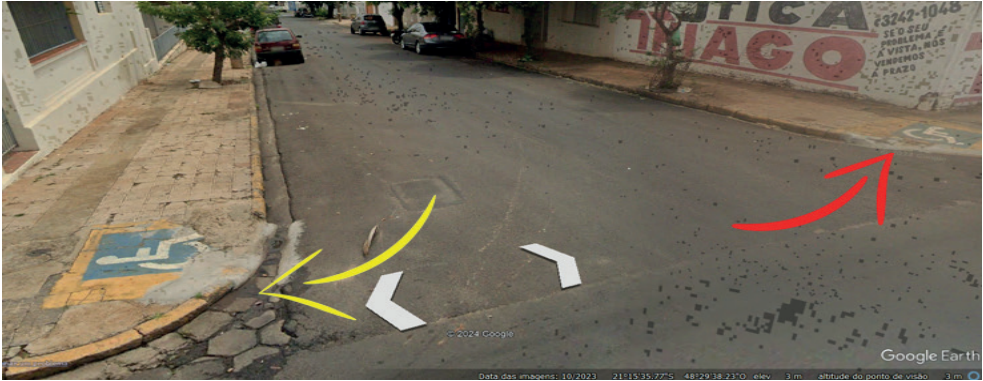
Figura 6. Imagem do trecho, notamos que nela há vários defeitos, desde a falta de um revestimento adequado até o tipo de material utilizado

A Figura 6 apresenta imagens de duas calçadas onde está providenciada a acessibilidade para cadeirantes, no entanto, o que se pode ver são calçadas mal sinalizadas e mal estado de conservação das rampas de acessibilidade, o que dificulta de forma considerável a acessibilidade de PCD e PMR, independentemente se estão ou não nas normas da ABNT, elas apresentam claramente uma má conservação, fato este também verificado nos estudos recentes de Godoy *et al.* (2023) e Chiconato *et al.* (2023). Muitas vezes, ao se deparar com essa situação, as PCD não conseguem a sua mobilidade satisfatória e, por isso, precisam de ajuda, o que contradiz com as diretrizes da Lei n.º 13.146/2015 que versa que a acessibilidade deve ser planejada de tal forma a permitir a autonomia da PCD.

É possível notar ainda na Figura 6, que o tipo de material predominantemente na calçada do lado esquerdo da figura não é de boa qualidade, possuindo muitos remendos e, em parte da calçada tem o predomínio do revestimento denominado de “lajota sextavada”, que na opinião de cadeirantes (Rodrigues e Chiconato, 2023) é considerado de qualidade regular. Já o lado direito da figura tem o predomínio do revestimento chamado de “argamassa sarrafeada ou desempenada”, a qual é considerada de boa qualidade, na opinião dos cadeirantes (Rodrigues e Chiconato, 2023), situação muito comum nas vias públicas paralelas à rua central de Monte Alto (Jeremias de Paula Eduardo e Raul da Rocha Medeiros), diferentemente da rua central da cidade (Nhonho do Livramento).

Fonte: Elaborado pelos autores (2024). Seta em amarelo: indicam uma qualidade do acesso pedonal, com a ausência de cuidados com o revestimento. Seta em vermelho: indica rampas de acessibilidade mal conservadas.

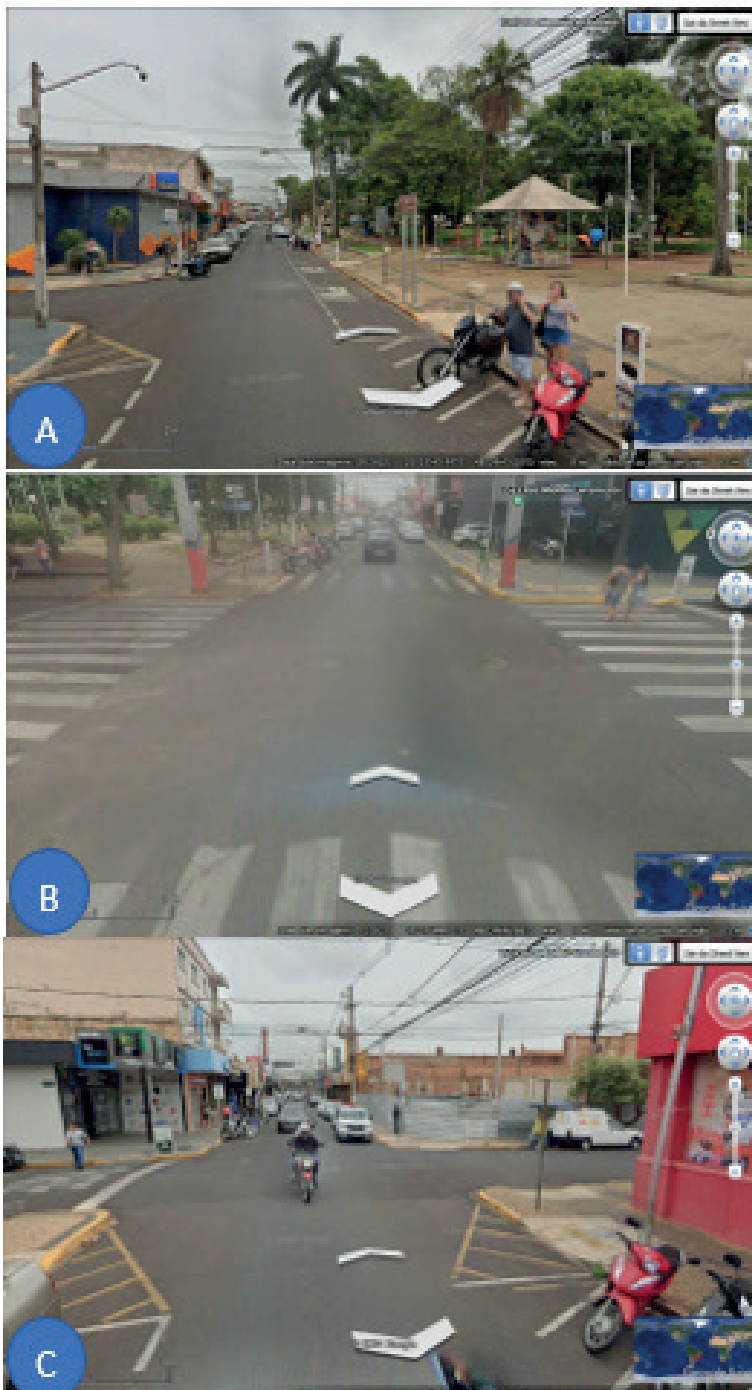
Figura 8. Rua principal do corredor de acessibilidade da cidade de Monte Alto-SP.

Na Figura 8, observam-se pontos bastante positivos quanto à acessibilidade na região central da cidade de Monte Alto-SP, em particular na rua Nhonhô do Livramento. Consta-se que na maioria do seu trecho pedonal há uma dotação de rampas de acessibilidade em grande número, diferindo substancialmente dos achados de Godoy *et al.* (2023) e Chiconato *et al.* (2023).

Verifica-se, ainda, que a sinalização de solo é muito bem conservada, assim como os demais mobiliários nos espaços pedonais estão em uma forma mais harmônica para contribuir para a caminhabilidade de pessoas perclusas ou não, motivado aparentemente pela constatação de calçadas com largura o suficiente para facilitar o trânsito pedonal dos diferentes públicos que recorrem à região central da cidade para o seu pleno deslocamento.

Quanto à qualidade das calçadas em diferentes trechos na região central da cidade de Monte Alto (Figura 8), observa-se uma qualidade superior à “boa”, o que é um ponto bem positivo quanto à acessibilidade urbana em espaços pedonais. Tais constatações contrastam-se com os dados verificados por Godoy *et al.* (2023) e Chiconato *et al.* (2023), nas cidades de Dobrada-SP e Taquaritinga - SP, respectivamente, que apresentam qualidade de espaços pedonais em sua maioria considerados bons, mas com ausência gritante de rampas de acessibilidade. A sinalização de solo na região central da cidade de Monte Alto, em particular na Rua Nhonho do Livramento mostra-se bem conduzida pelo poder público local, favorecendo a caminhabilidade e a segurança das pessoas perclusas ou não.

Fonte: Os autores (2024); Detalhes em “A”, “B” e “C” mostram características peculiares do trecho central do Corredor Central de Acessibilidade, na rua Nhonho do Livramento

Outro ponto que é importante salientar na Figura 8 é a predominância do material de revestimento denominado “mosaico português”, que quando bem conservado permite que pessoas, perclusas ou não, possam caminhar com segurança. Tal pavimento na região central de Monte Alto é semelhante ao revestimento predominante na cidade de Taquaritinga - SP, tanto nas calçadas como nas praças (Chiconato *et al.*, 2023).

Na avaliação da acessibilidade pedonal da via central da cidade de Monte Alto (Rua Nhonho do Livramento) (Figura 8), nota-se que os parâmetros pedonais abordados neste estudo, Rua Nhonho do Livramento destoam muito das vias públicas que estão afastadas da via central da cidade. Tal situação estão de acordo com os relatos verificados por Godoy *et al.* (2023) na cidade de Dobrada-SP. A piora na qualidade dos espaços pedonais, principalmente a ausência de rampas de acessibilidade, foram bem abordados recentemente por Costa e Rodrigues (2023) e Lopes, Rodrigues e Castro Filho (2023) ao avaliarem as condições de espaços pedonais em bairros mais afastados da região central da cidade de Taquaritinga-SP. Situações semelhantes as verificadas neste estudo concordam com os relatos de Silva, Rodrigues e Proença (2023) e Souza, Rodrigues e Proença (2023), onde o parâmetro mais grave quanto a acessibilidade pedonal reside na ausência total de rampas de acessibilidade em bairros mais afastados do centro da cidade e carentes de infraestrutura urbana.
