Ergonomia e Acessibilidade

AVALIAÇÃO ERGONÔMICA DE ESPAÇOS COMERCIAIS: ESTUDO DE CASO EM UMA LOJA DE CALÇADOS

O presente trabalho tem como objetivo realizar uma avaliação ergonômica do ambiente construído de uma loja de calçados localizada em Olinda – PE. Gurgel (2014) aponta que a complexidade do projeto de arquitetura comercial está em atender a demanda de dois públicos distintos: o trabalhador (usuário permanente) e o cliente (usuário esporádico). Além disso o projeto precisa considerar o contexto socioeconômico, a imagem da empresa, o público alvo e sua estrutura de trabalho.

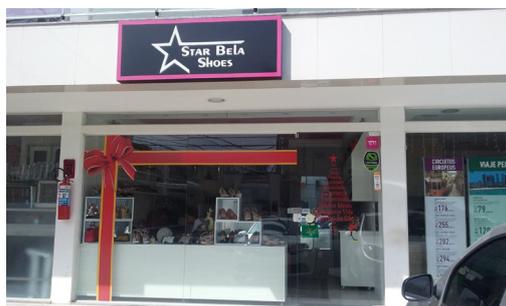
Imagem 01 – Fachada da Loja

A fachada da loja é toda em vidro, tanto a vitrine como a porta de acesso, conforme pode ser verificado na Imagem 01. Internamente (Ver Imagem 03), as cores predominantes são branco, magenta e preto em conformidade com a identidade visual da marca. O tom branco predominante torna o espaço mais amplo, mas por outro lado reflete bastante luz.

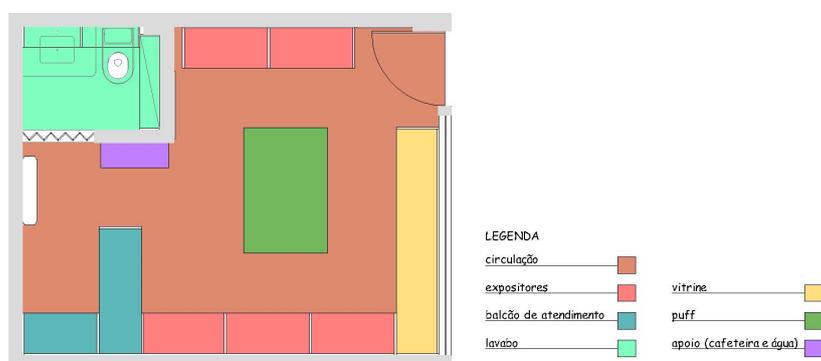
Imagem 02 – Planta baixa da loja com zoneamento.

A loja possui uma área útil total de 18,87 m² (ver Imagem 02) que contempla um único vão para área de expositores, vitrine, armazenagem, balcão de atendimento, assentos para clientes, bancada de apoio para cafeteira e água, além de um lavabo fechado com 2 peças (bacia sanitária e pia).

Sua fachada está voltada para o sul e seu acesso se dá por uma porta de 90cm de vão livre, não havendo área específica para descarga de mercadoria. Tanto a área de circulação dos clientes como a área de funcionários possuem uma largura média de 70cm. O lavabo possui 1,94m², sendo 1,23m de largura e 1,63 de comprimento.

Os expositores e a vitrine estão dispostos na zona periférica da planta, ou seja, juntas às paredes. A área administrativa é separada por um balcão de 50cm de largura e 1m de altura.

Diante disso, é possível afirmar que a circulação da loja é forçada, pois o puff no centro da área de circulação dos clientes os conduz a caminhar próximos aos expositores. Imaginemos, por exemplo, que um cliente vai à loja realizar apenas uma

Inicialmente é preciso dizer que, do ponto de vista dimensional, 18m² não satisfazem as exigências da NBR 9050 quanto às circulações. No entanto, a área de circulação dos clientes poderia ser otimizada com um puff de menor dimensão. O lavabo, além de não ser acessível, é subdimensionado, requerendo uma intervenção maior. Além da questão dimensional, o estudo de caso não satisfaz outras exigências da NBR 9050 como piso tátil, altura das prateleiras e o espaço para abertura das portas dos armários. Em relação a essa última exigência, mesmo com a alteração do puff não seria possível cumprir com a norma, pois trata-se de uma limitação espacial do módulo da loja.

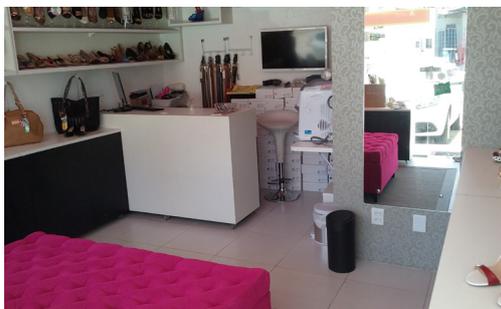
Imagem 03 – Área interna da Loja (materiais de acabamento).

O piso possui revestimento cerâmico na cor branca em todo o vão e há um tapete impermeável, antiderrapante e antialérgico de cor prata no centro da loja. As paredes são revestidas com tinta fosca na cor branca, exceto um pequeno trecho na área do espelho que possui textura em papel de parede. O teto possui gamelas e roda teto em gesso na cor branca e o centro revestido com tinta fosca na cor magenta.

O mobiliário que compõe os expositores, balcão de atendimento, apoio para café e vitrine são todos em fórmica branca, exceto as portas do estoque abaixo os expositores que são na cor preta. No centro da loja há um grande puff capitonê, de cor magenta e textura aveludada que serve de assento para os clientes experimentarem os calçados.

Quanto as condições de conservação dos materiais de revestimento, verificou-se que em alguns expositores a formica está descolando e que parte do piso próximo a entrada está com cola aderida ao substrato cerâmico.

Quanto ao mobiliário recomenda-se regular a altura das prateleiras para àquela indicada pela NBR 9050, bem como a abertura de uma área para as pernas embaixo do balcão de atendimento. Recomenda-se também que sejam feitos os reparos para a conservação da fórmica dos móveis e da cerâmica do piso.

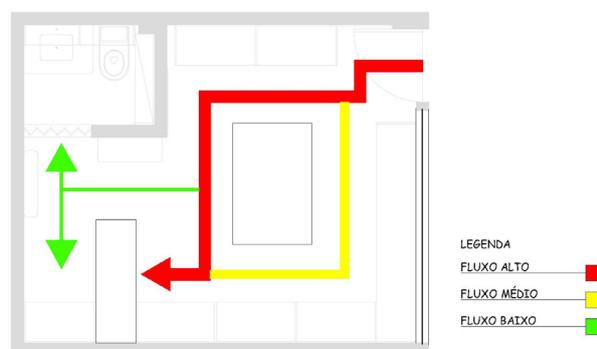
Imagem 04 – Planta baixa com fluxos.

O fluxo mais intenso da loja encontra-se no percurso que vai da entrada, passando pelos expositores leste, contornando o puff e chegando ao balcão de atendimento. O fluxo médio está na área da vitrine e dos expositores oeste e o menor fluxo encontra-se na área administrativa (Ver Imagem 04). O maior fluxo se dá pelo fato de que neste percurso passam clientes, funcionários e fornecedores, o fluxo médio fica restrito aos clientes e o funcionário, já o fluxo menor está na área de atendimento que é limitado aos funcionários.

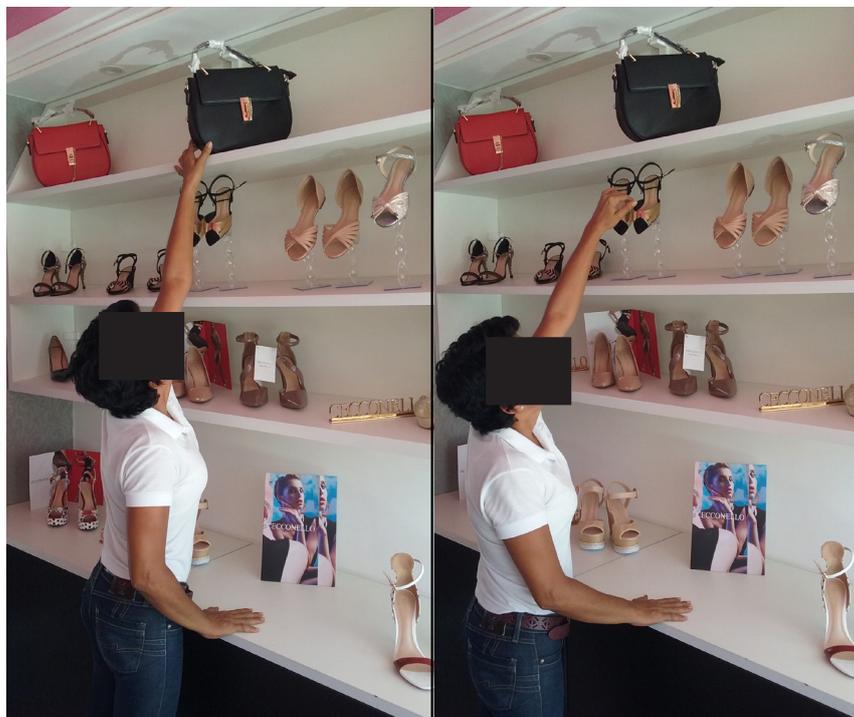
Imagem 05 – Ambiente em uso: alcance das prateleiras.

Observando o ambiente em uso, verificou-se problemas no alcance de alguns produtos localizados nas prateleiras mais altas (Ver Imagem 05). Para Gurgel (2014), prateleiras em ambientes comerciais devem ter no máximo 1,95 m (sem campo visual) e 1,50m (com alcance visual). Já Panero e Zelnik (1996) apontam que as alturas máximas para prateleiras que permitam o alcance sem desconforto são de 1,82m (para homens) e 1,75m (para mulheres). A prateleira mais alta está a 1,90m do piso, sendo compatível apenas com a indicação de Gurgel (2014). A penúltima prateleira possui uma altura de 1,60m, sendo compatível com as indicações de Gurgel e de Panero e Zelkin (1996), considerando que só há funcionárias.

Por sua vez, a NBR 9050 de 2015 indica uma altura máxima de 1,55m para um alcance confortável. Assim, ambas estão fora dos padrões determinados pela NBR 9050. Uma das funcionárias relatou que, quando o cliente é alto, e precisa buscar algum produto na última prateleira (de altura 1,90m) costuma pedir ao cliente que pegue o produto. Ela ainda relatou que havia uma escada para essas ocasiões, mas que foi retirada da loja com o aumento de caixas de sapato estocadas na área administrativa.

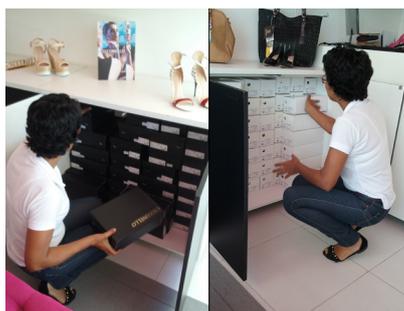
Imagem 06 – Ambiente em uso: armários de estoque.

Para um uso confortável de armários baixos com portas é preciso, no mínimo, uma área livre de 76 cm, considerando que o usuário precisa se agachar para ter acesso aos produtos guardados no móvel em questão (PANERO; ZELKIN, 1996). A folhas das portas dos armários possuem 0,50 cm e se projetam numa área livre de 70cm, estando fora das medidas indicadas. No entanto, a partir da análise do ambiente em uso, verificou-se uma utilização satisfatória do mobiliário e sem queixas dos usuários (Ver Imagem 07).

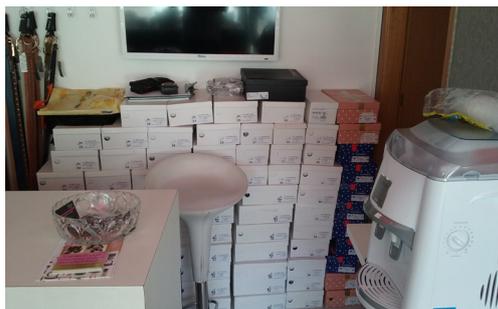
Imagem 07 – Ambiente em uso: estoque em local inadequado (área administrativa).

Um grave problema levantado em campo foi a estocagem de produtos na área administrativa que reduz a área de circulação e permanência, dificultando as atividades exercidas no local (Ver Imagem 07). O problema se estende para o lavabo, pois há caixas também estocadas no ambiente com dimensões mínimas. Há, também, caixas na bancada da pia, objetos pessoais dos funcionários e materiais de limpeza armazenados de forma inadequada.

A proprietária relatou que, apesar da grande quantidade de armários para armazenagem, não há espaço suficiente para as caixas. Ainda segundo a dona do

estabelecimento, o problema poderia ser resolvido com um mezanino. No entanto, esse tipo de estrutura deveria ter sido projetado pelos construtores do empresarial.

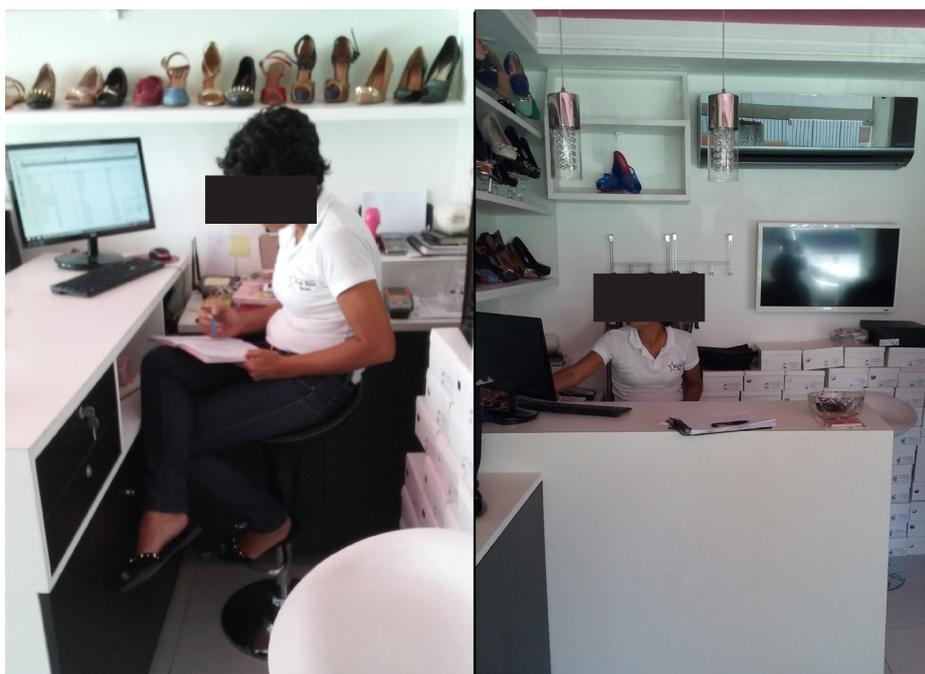
Imagem 08 – Ambiente em uso: balcão de atendimento (área administrativa).

Por fim, verificou-se a inadequação do balcão de atendimento para as atividades ali exercidas. Apesar do assento ter altura compatível com a do balcão não há espaço para a acomodação das pernas, dificultando algumas tarefas de escrita ou no computador. Já se o funcionário estiver em pé durante o atendimento, o balcão apresenta dimensionamento adequado (Ver Imagem 08).

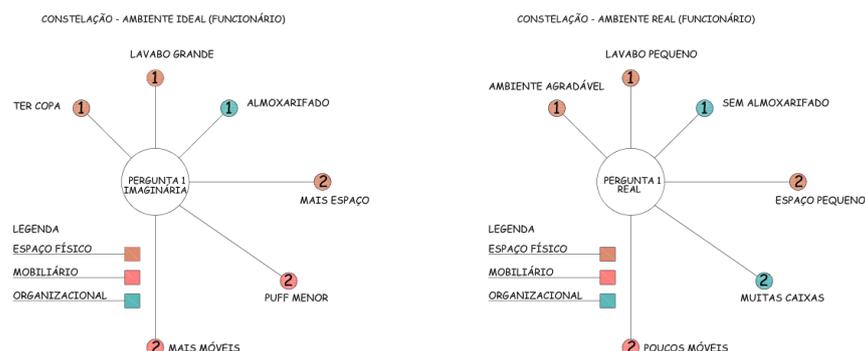
A Imagem 09 apresenta a Constelação de Atributos Imaginária e Real dos funcionários. Para esses usuários os três principais elementos que uma loja de sapatos e acessórios deve ter são os seguintes: copa, lavabo grande e almoxarifado. De forma menos citada, a idealização de um espaço físico maior, bem como a possibilidade de móveis maiores. Em relação ao ambiente real os atributos mais citados são os seguintes: ambiente agradável, lavabo pequeno e a inexistência de almoxarifado. Em segundo plano, mas relacionado ao almoxarifado, foram citadas a presença de muitas caixas fora do estoque, o pouco espaço e a necessidade de mais móveis.

Durante essa etapa da entrevista percebeu-se que, para os funcionários, boa parte dos problemas existentes no ambiente estão relacionados a falta de espaço, com a inexistência de copa para refeições e de um lavabo mais confortável, bem como pela presença de caixas em locais impróprios devido a inexistência de um almoxarifado ou de mais móveis para armazenagem. Tais questões esbarram na falta de espaço presente em todos os módulos das lojas do empresarial, exceto àquelas lojas que foram constituídas por dois módulos através de reformas.

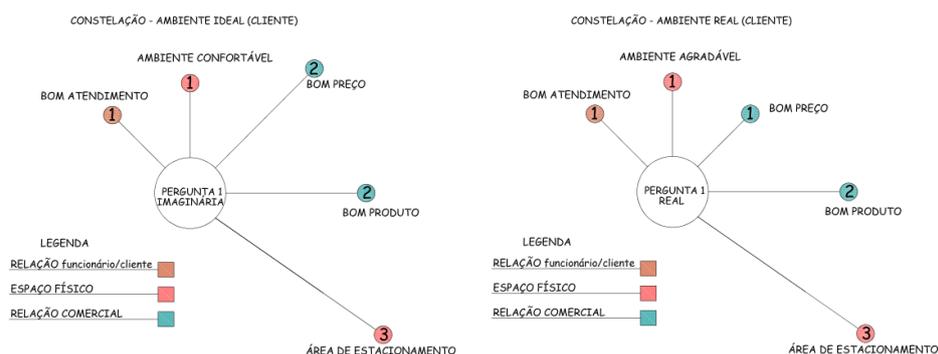
Imagem 10 – Constelação de Atributos (ideal e real): clientes.

A loja de calçados e acessórios ideal para os clientes deve ter um ambiente confortável e um bom atendimento. Em segundo plano foram citados o bom preço e produto e, em último plano uma boa área de estacionamento. Em relação ao ambiente real, os clientes apontaram três principais características do estabelecimento em estudo: o bom atendimento, o ambiente agradável e o preço acessível. Em segundo plano foi citado a boa qualidade do produto. Aparentemente essas qualidades são os principais motivos que incentivam esses compradores a consumirem os produtos da loja.
