ANÁLISE AMBIENTAL DO CEMITÉRIO DE CASA AMARELA, RECIFE, PERNAMBUCO, BRASIL

ENVIRONMENTAL ANALYSIS OF THE CASA AMARELA CEMETERY, RECIFE, PERNAMBUCO, BRAZIL

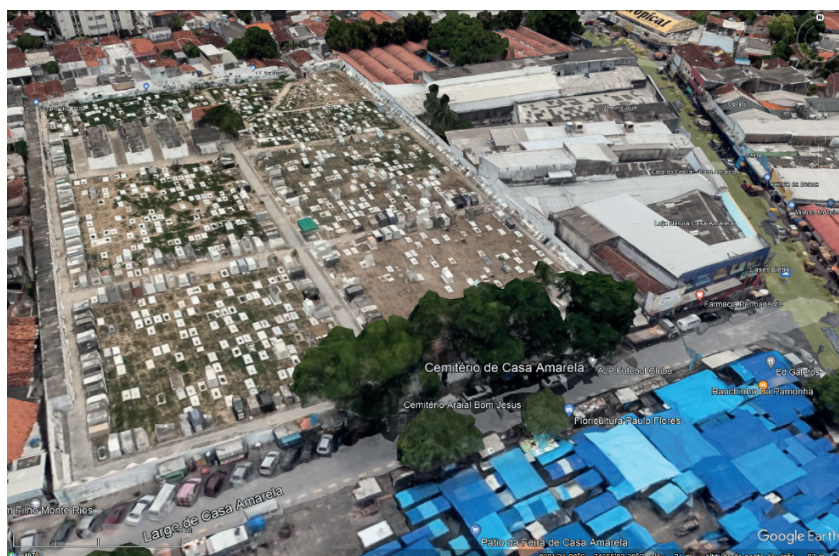
O cemitério de Casa Amarela possui uma área aproximada de 11.600 m² tendo uma média de 1400 sepultamentos por ano (Figura 1). É considerado o mais antigo cemitério da cidade por se ter informações de sepultamentos desde o início do século XIX (Feitosa, 2019).

Figura 1. Cemitério de Casa Amarela, Pernambuco, Brasil.

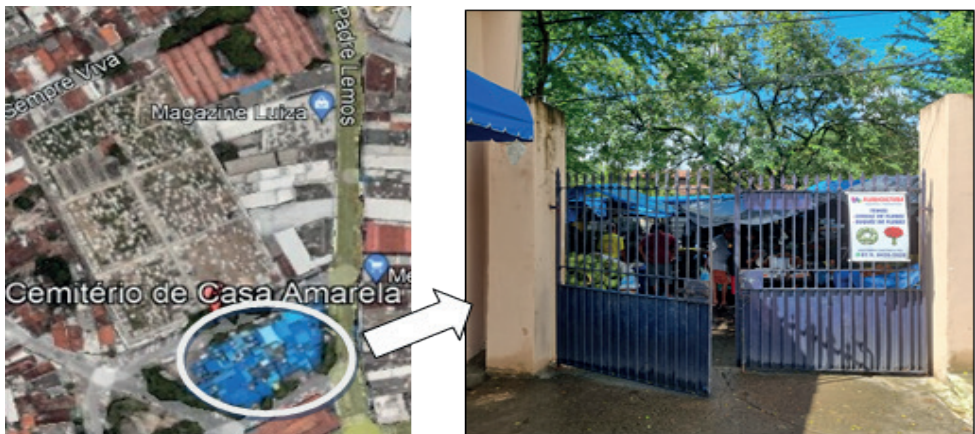
Figura 2. Localização da Feira e do Cemitério.

Durante as investigações no cemitério, observou-se que, conforme Figura 2, em seu entorno existe a feira popular, onde as frutas e verduras estão expostas sem qualquer controle sanitário, e, as barracas apoiadas sobre o muro dos cemitérios.

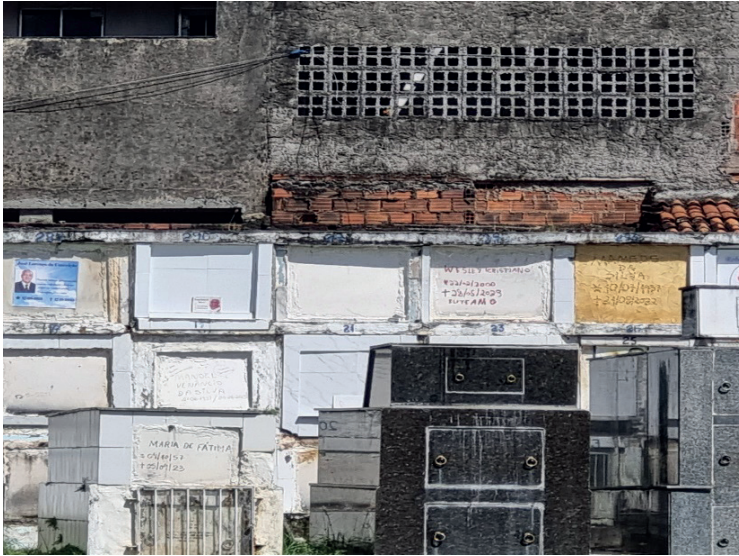
Figura 3. Muro Conjugado para Túmulos Gaveta e Moradias da Comunidade.

No Cemitério de Casa Amarela, também se observou a existência de inúmeros túmulos gavetas que estão conjugados as casas vizinhas (Figura 3). De acordo com o CONAMA 335/03, sabe-se que a área de sepultamento deverá manter um recuo mínimo de cinco metros em relação ao perímetro do cemitério. Historicamente, o cemitério de Casa Amarela foi construído em um lugar mais isolado servindo para enterrar os soldados das batalhas entre portugueses e holandeses no Forte Real do Bom Jesus, o atual Sítio da Trindade (Feitosa, 2019). A população se aportou no local após a implantação do cemitério, contudo, o cemitério, não se adequou as exigências da legislação federal, onde deveria realizar o recuo necessário. Uma série de problemas de saúde aos moradores pode estar ocorrendo, levando-se em consideração o potencial poluidor do necrochorume e dos gases gerados pela decomposição do cadáver, tendo ainda como agravante os túmulos não serem impermeabilizados. De acordo com FUNASA (BRASIL, 2007), a cadaverina e putrecina, presentes no necrochorume são elementos muito tóxicos, além dos vírus e bactérias de doenças infectocontagiosas.

A conjugação dos túmulos gaveta com as moradias da comunidade podem estar trazendo uma série de problemas de saúde aos moradores, uma vez que os túmulos não são impermeabilizados e entram em contato diretamente com o necrochorume e com os gases da decomposição humana que são nocivos ao ser humano, como no caso do gás sulfídrico e amoníaco. Sugere-se um acompanhamento da saúde da população do entorno e a remoção dos túmulos gavetas que estão conjugados com a comunidade e que se encontram em desconformidade com o CONAMA 335/03.
