EMPLEO DE AERONAVES NO TRIPULADAS (DRONES) PARA LA AUSCULTACIÓN DE ELEMENTOS ARQUITECTÓNICOS HISTÓRICOS Y ESTRUCTURAS ANTIGUAS

Rubén Rodríguez Elizalde

APPLICATION OF REMOTELY PILOTED AIRCRAFT (DRONES) FOR THE MONITORING OF HISTORICAL ARCHITECTURAL ELEMENTS AND ANCIENT STRUCTURES

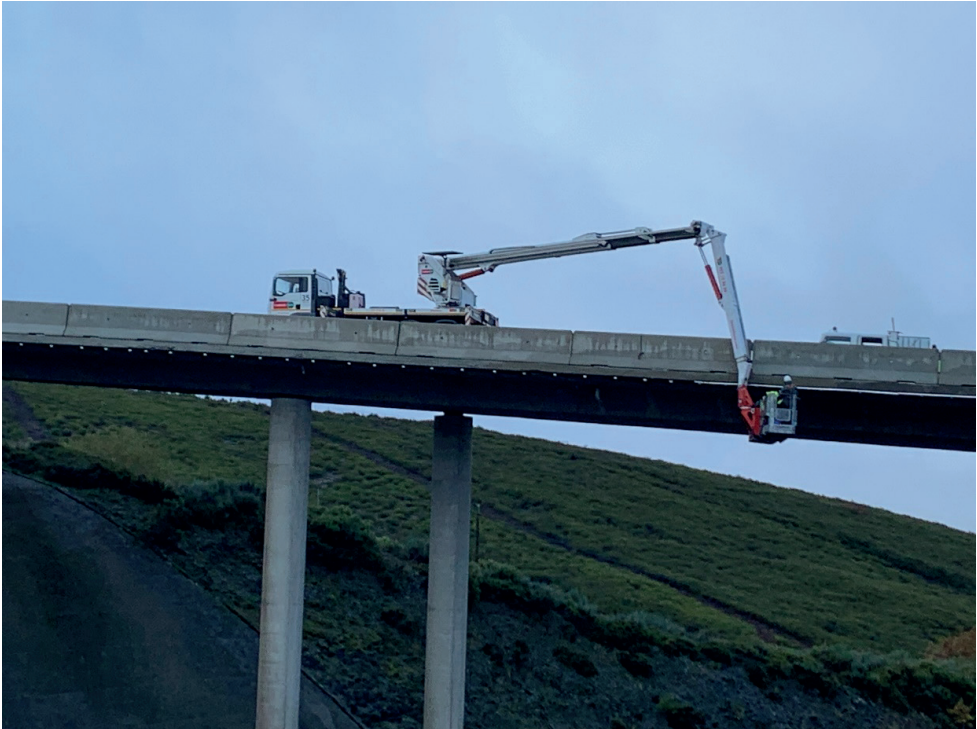
Figura 1: Inspección del tablero de un viaducto que salva la Autovía de las Rías Bajas (A – 52), a la altura del municipio de A Gudiña, en la provincia de Ourense (fotografía del autor).

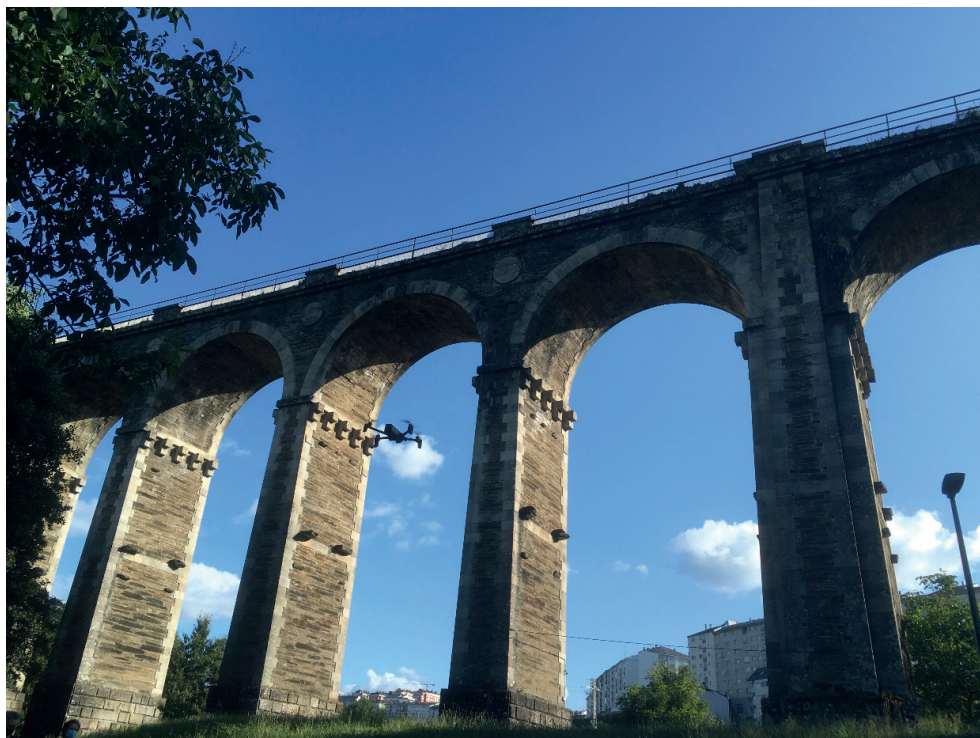
Figura 2: Drone cuadricóptero aproximándose para una inspección sobre el Ponte da Chanca, viaducto ferroviario ubicado en la ciudad de Lugo que el 20 de diciembre de 2021 cumplió 150 años (fotografía del autor).

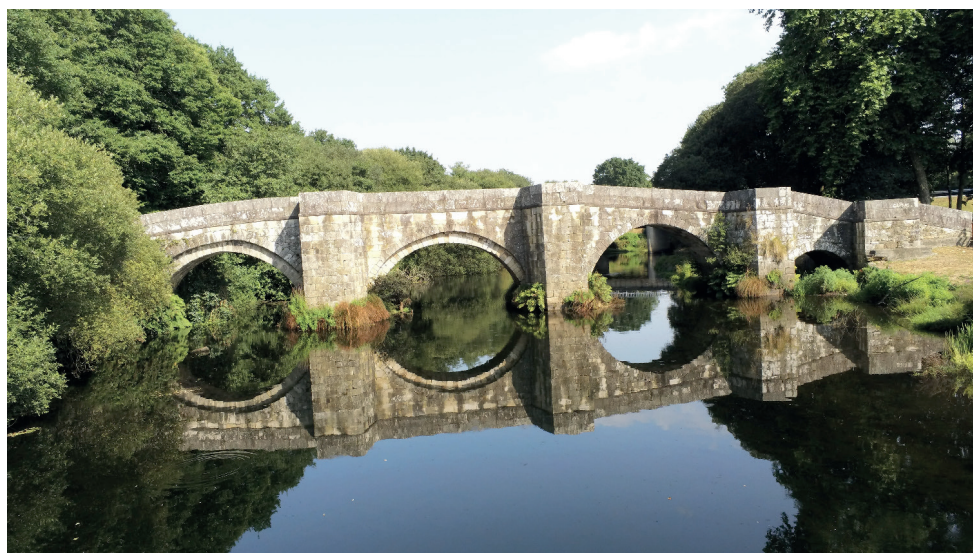
El Puente posee cuatro arcos de sillería (Figura 3): tres de ellos de la misma luz (8,20 metros), y el último, en el extremo sur del puente, con una luz considerablemente menor (4,30 metros). Las pilas, con tamajares que suben hasta la coronación (Figura 5), tienen gran espesor, alrededor de los 3,00 metros. Las dos bóvedas de la margen derecha (Figura 3 y Figura 4) tienen doble rosca. Tanto las bóvedas como los tímpanos y los pretiles son de sillería (Alcaide & López, 2013). Por sus características, tanto constructivas como estéticas, se data la fecha de su construcción en el siglo XVII, aunque se tiene constancia de la existencia de un puente anterior en este mismo lugar (Casado, 1969).

Figura 3: Vista general del alzado aguas abajo del Puente de Brandomil, en imagen captada con el drone multi rotor empleado en la inspección de este artículo (fotografía del autor).

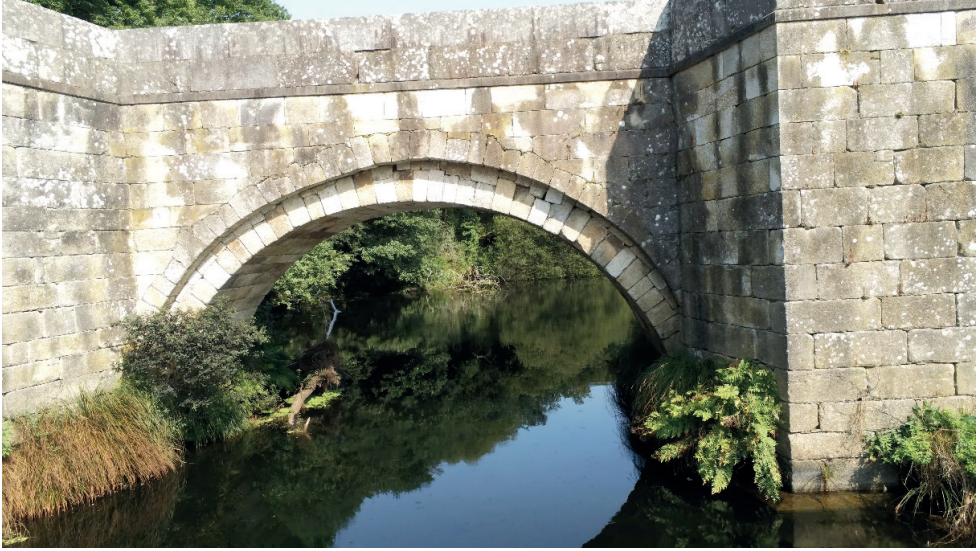
Figura 4: Vista general de uno de los arcos mayores del Puente de Brandomil, en imagen captada con el dron multi rotor empleado en la inspección desde el lado aguas abajo del Puente (fotografía del autor).

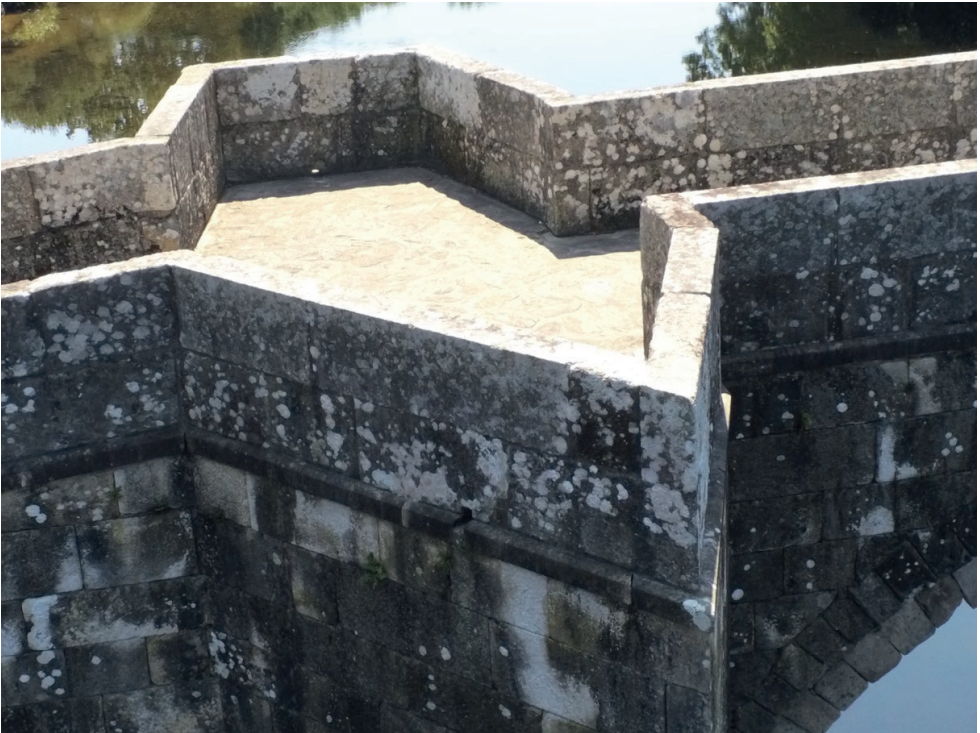
Figura 5: Vista general de la parte superior de uno de los tajamares del Puente de Brandomil, en imagen captada con el dron multi rotor empleado en la inspección (fotografía del autor).

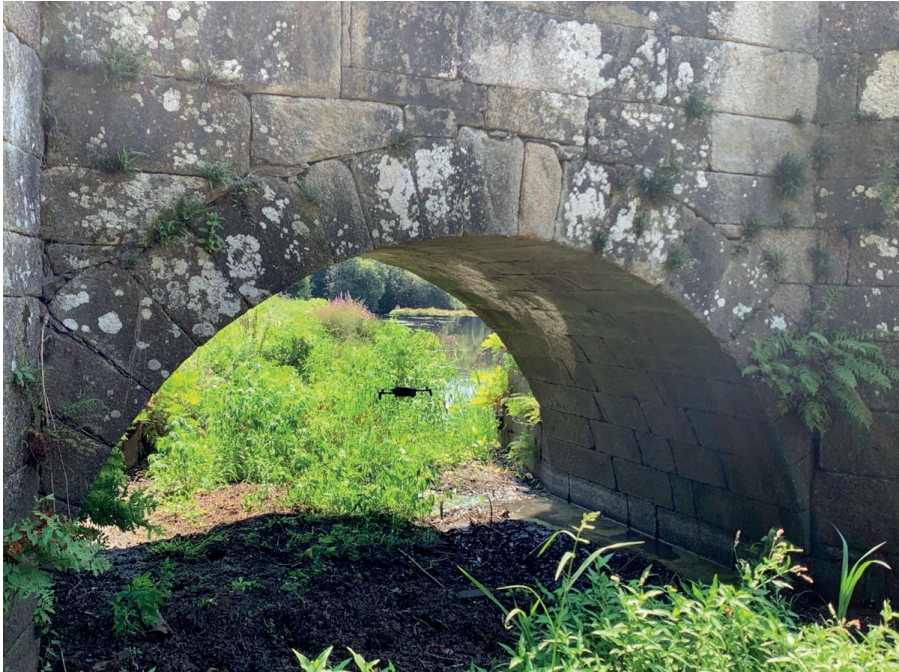
Figura 6: Drone multi rotor empleado en la inspección del Puente de Brandomil, adentrándose en el interior de la bóveda del arco menor para su inspección desde el lado aguas arriba del Puente (fotografía del autor).

En las imágenes anteriores se puede observar el dron de cuatro hélices empleado, analizando en suspensión el interior de la bóveda más pequeña del Puente (Figura 6) y aproximándose sobre el curso del río a una de las bóvedas mayores para su reconocimiento (Figura 7). El equipo incorporaba una cámara de alta resolución con zoom y permitió la captación de las imágenes que se recogen más adelante, que podrían constituir un reportaje fotográfico completo con las observaciones más sobresalientes durante el vuelo.

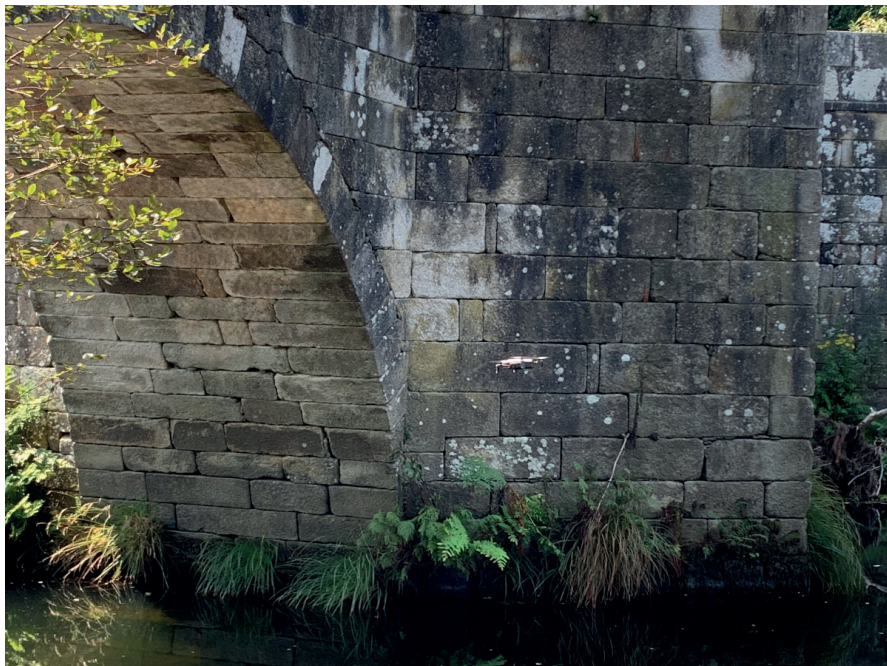
Figura 7: Drone multi rotor empleado en la inspección del Puente de Brandomil, aproximándose al alzado aguas arriba del Puente, para la inspección de diversos elementos constitutivos (fotografía del autor).

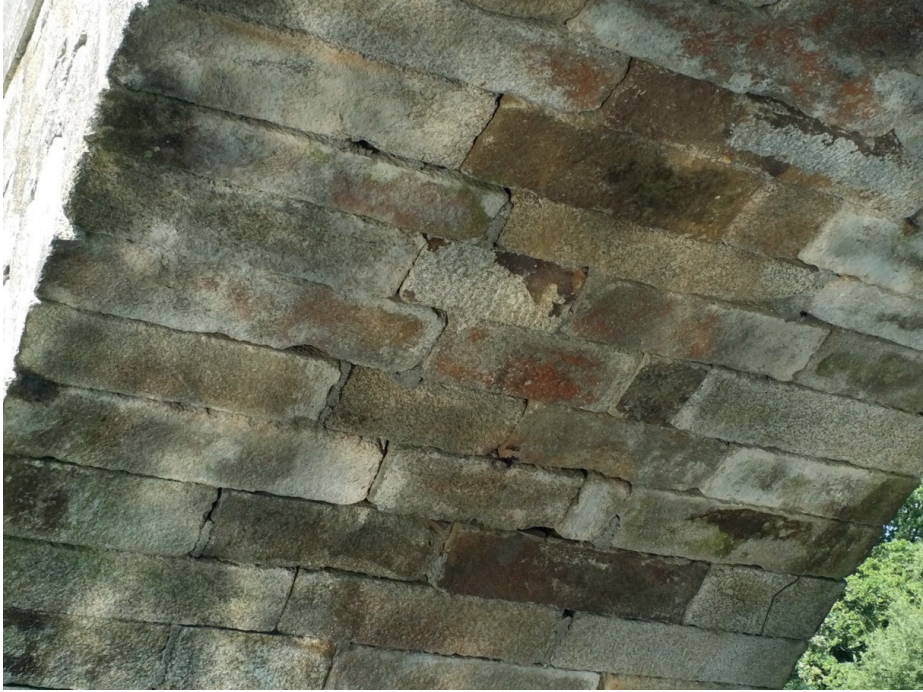
Figura 8: Vista general del alzado aguas abajo del Puente de Brandomil, en imagen captada con el dron multi rotor empleado en la inspección de este artículo (fotografía del autor).

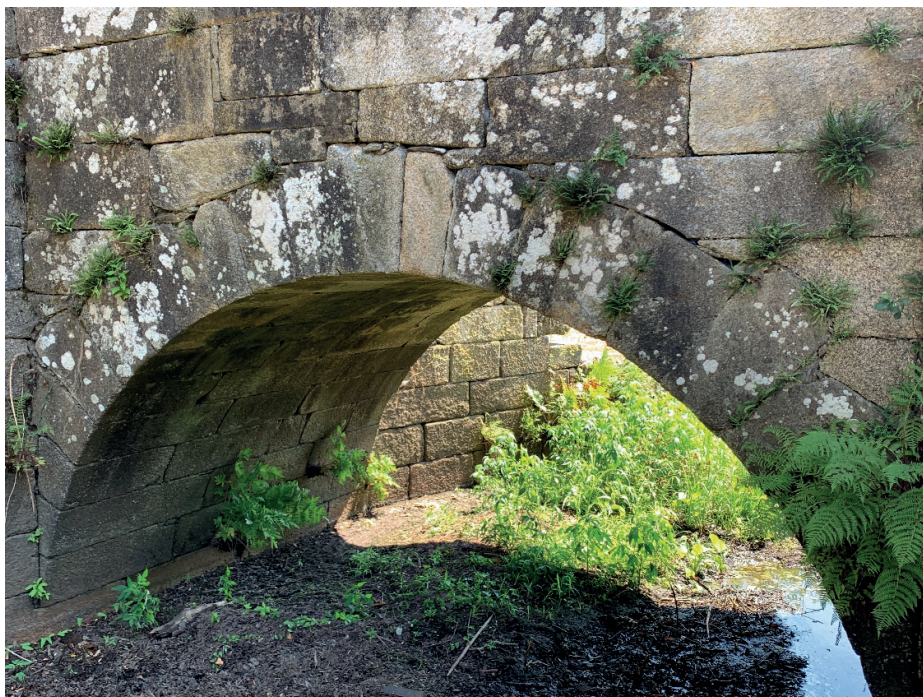
Figura 9: Vista general del arco más pequeño del Puente de Brandomil, visto desde el lado aguas arriba, en imagen captada con el drone multi rotor empleado en la inspección, donde se puede observar la abundante presencia de vegetación enraizada en los múltiples elementos (fotografía del autor).

Se cierra este apartado, reincidiendo en la presencia de vegetación enraizada en las juntas entre los sillares (Figura 9 y Figura 10). A causa de la humedad, y ante la susceptibilidad del granito al ataque de naturaleza biológica, el drone también pudo registrar películas o moteados, resultantes de la acumulación de microorganismos vegetales, tipo musgo o similar (Figura 9 y Figura 10).

Con todo, y aunque ninguno de los daños compromete la seguridad del monumento, el drone permitió la localización y diagnóstico de tales lesiones, habida cuenta de que muchas de ellas no eran visibles desde la posición de un viandante. Además, la inspección con la aeronave no tripulada permitió disponer de documentos gráficos que, en posteriores inspecciones, permitirán valorar la evolución de los daños y así estimar la pertinencia de una posible intervención restauradora.

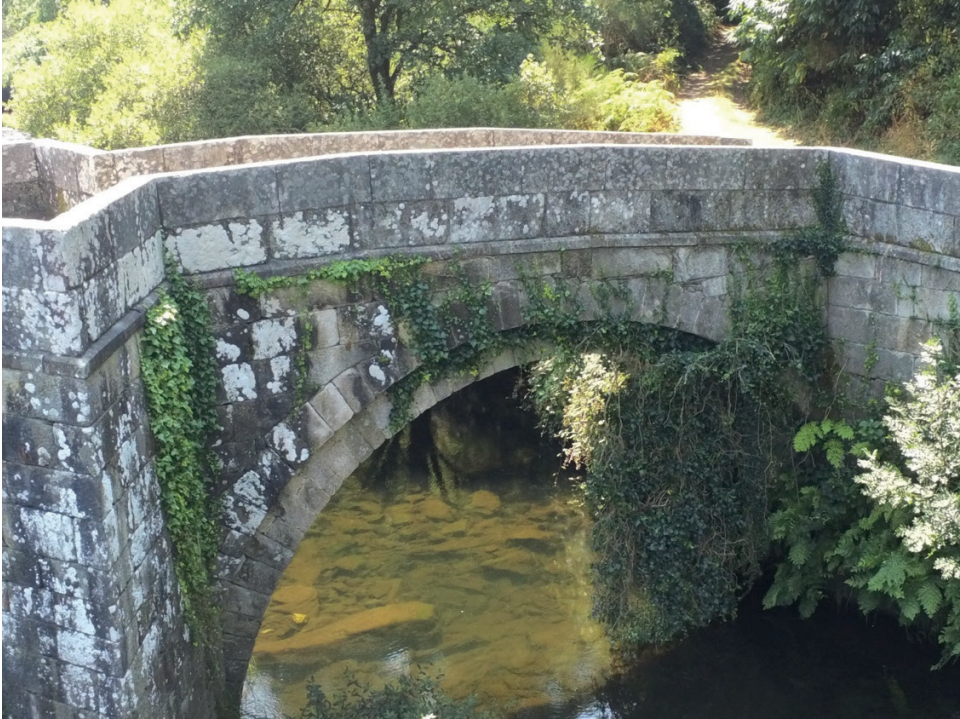
Figura 10: Vista general de unos de los arcos mayores del Puente de Brandomil, visto desde el lado aguas arriba, en imagen captada con el drone multi rotor empleado en la inspección, donde se puede observar la abundante presencia de vegetación enraizada en los múltiples elementos (fotografía del autor).
