# ANÁLISE DOS SISTEMAS DE DRENAGEM URBANA EM ASSENTAMENTOS PRECÁRIOS: ESTUDO DE CASO NA CIDADE DE CAMPINA GRANDE – PB

## ANALYSIS OF URBAN DRAINAGE SYSTEMS IN INFORMAL SETTLEMENTS: A CASE STUDY IN THE CITY OF CAMPINA GRANDE – PB

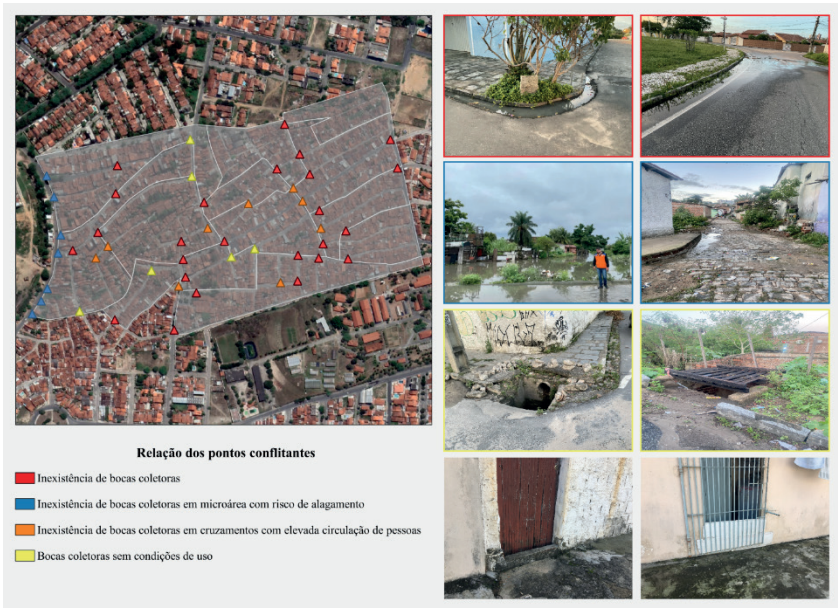
Figura 2 - Identificação dos pontos de interesse para o Bairro Pedregal

A visita *in loco* da área de estudo diagnosticou 47 pontos que evidenciaram problemas relacionadas à infraestrutura de drenagem urbana, conforme representado na Figura 2.

A partir da análise dos pontos de interesses, foi observado que, em 53,20% destes inexistiam bocas coletoras, em 14,90% destes inexistiam bocas coletoras em áreas com risco de alagamento, em 12,76% inexistiam bocas coletoras em cruzamentos com elevada circulação de pessoas e em 19,14% destes identificou-se bocas coletoras sem condições de uso (Figura 2). Além disso, pode-se observar que em algumas residências, localizadas nos pontos baixos das ruas, os moradores construíram barreiras nas portas como medida de proteção contra a entrada de água durante as fortes chuvas, conforme ilustrado na Figura 2.

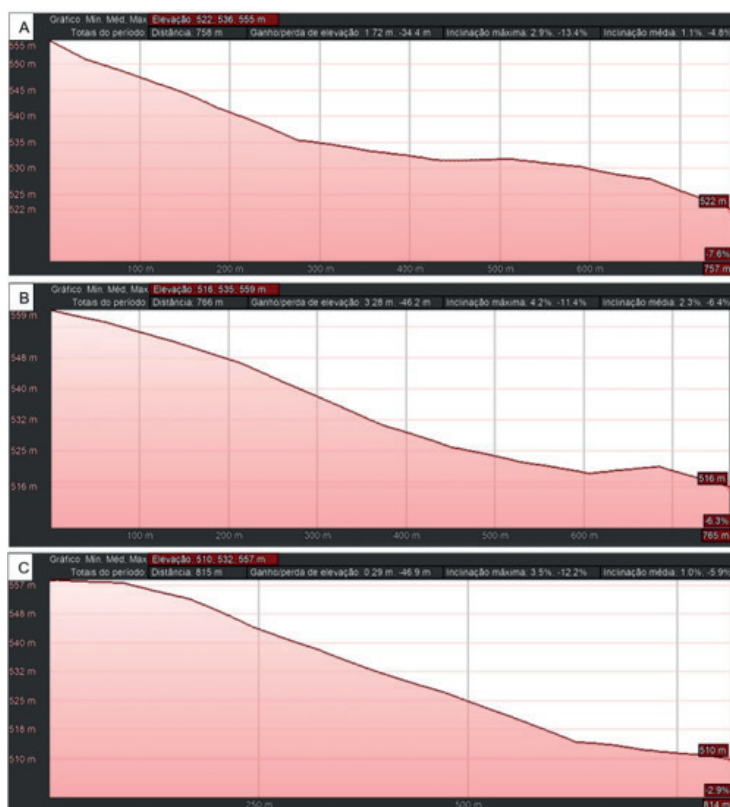
Figura 3 - Perfis de elevação no Bairro Pedregal.

A avaliação do relevo e da declividade da área foi obtida através de três perfis de elevação em sentido longitudinal ao escoamento e ortogonal à macrodrenagem, conforme a Figura 3.

Através dos perfis de elevação, percebe-se que a inclinação do terreno varia entre -13,4 e 4,2%, configurando-o como terreno suavemente ondulado (EMBRAPA, 2006), logo, tem-se que quanto maior a inclinação do terreno menor será o tempo de percurso das águas que foram precipitadas, isso, em conjunto com os elevados níveis de impermeabilização

das vias, favorece a ocorrência de alagamentos ou inundações que, por sua vez, acarreta uma maior exigência de funcionamento dos sistemas de drenagem.

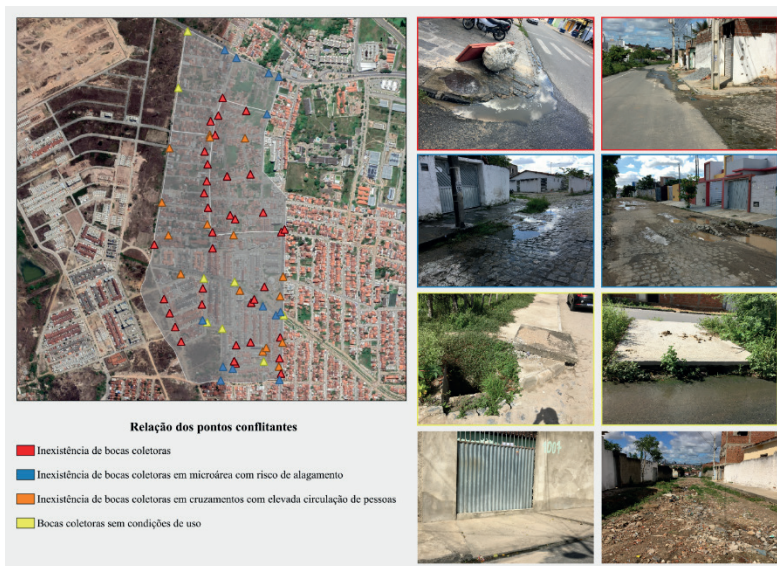
Figura 5 - Identificação dos pontos de interesse para o Bairro Ramadinha.

Por sua vez, para o bairro da Ramadinha foram diagnosticados 72 pontos que mostraram problemas relacionados ao objetivo do estudo, a Figura 5 apresenta a distribuição dos mesmos.

Diante da análise dos pontos de interesses, foi observado que, em 48,61% dos pontos identificados inexistiam bocas coletoras, em 22,22% inexistiam bocas coletoras em cruzamentos com elevada circulação de pessoas, em 18,06% destes inexistiam bocas coletoras em áreas com risco de alagamento e em 11,11% destes identificou-se bocas coletoras sem condições de uso (Figura 5).

De modo semelhante ao bairro anterior, pode-se observar a construção de barreiras como medida de proteção contra a entrada de água durante as fortes chuvas. Além disso, verificou-se em algumas ruas, erosão e sulcos no solo, ocasionadas por alagamentos e escoamento rápido das águas.
