USO PÚBLICO NA TRILHA DA PEDRA DO URUBU: UMA PROPOSTA DE ORDENAMENTO

Lafayette Costa Neto

Mestre no Programa de Pós-Graduação
em Geografia da UFSC

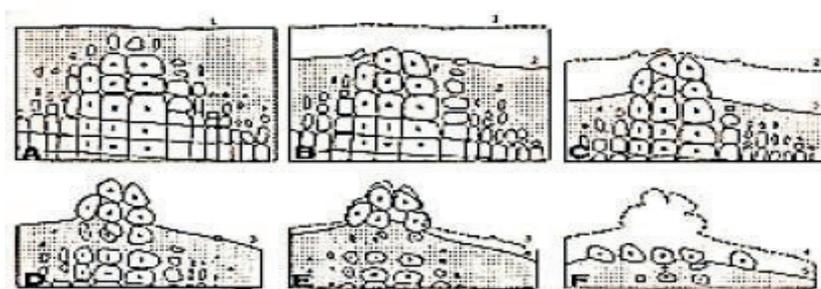
Figura 2 – Esquema demonstrando a formação de um tor granítico

A Pedra do Urubu é um geossítio situado há 110 metros de altitude, constituída por um afloramento de granito tipo ilha, sobressaindo-se aproximadamente 20 metros do topo do promontório, resultante da ação do intemperismo químico sobre as zonas de fraturas do embasamento cristalino, gerando sua exposição em forma de um tor granítico diaclasado (Pimenta, 2016). A parte superior do afloramento funciona como um mirante natural aonde é possível avistar o Rio da Madre, Lagoa do Ribeirão, Ilha do Coral, praia da Guarda e Gamboa além de outras localidades do PAEST e região.

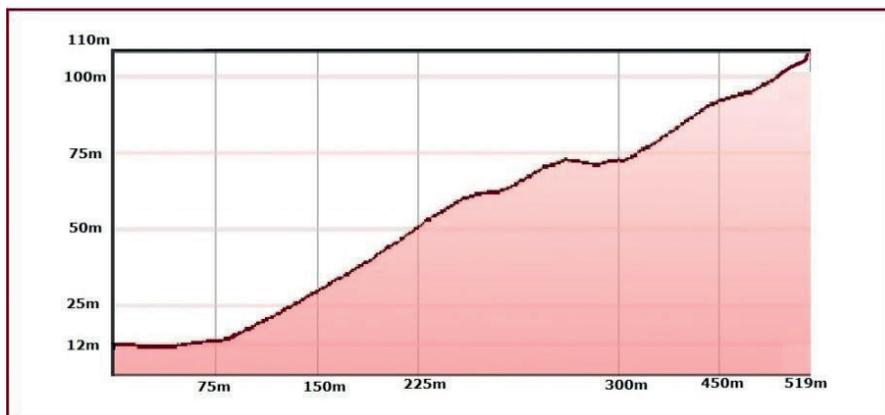
Figura 4 – Perfil altimétrico da Trilha da Pedra do Urubu

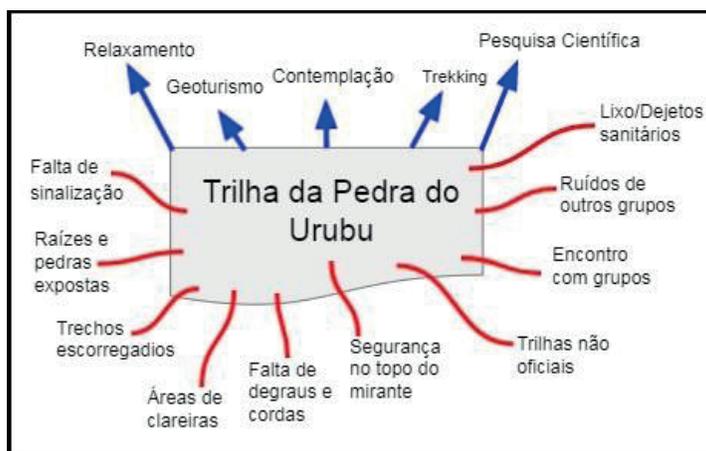
Figura 6 – Mapa cognitivo de uso público e condições negativas na trilha da Pedra do Urubu

Para melhorar a compreensão do questionário e da pesquisa de forma geral, foi elaborado um mapa cognitivo de potencialidades e condições negativas na trilha e no mirante.

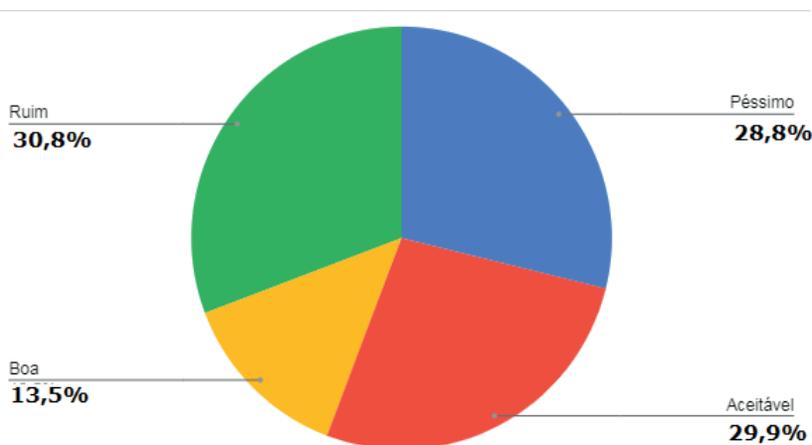
Figura 8 – Situação observada em relação à segurança no mirante e ausência de estruturas para auxiliar a caminhada

Os aspectos conectados à segurança dos caminhantes, como a ausência de degraus, cordas e corrimões para auxílio da locomoção, assim como o descontrole do número de pessoas no alto do mirante foram o de maior destaque no resultado dos questionários. Dentre os entrevistados, 80% declararam que estes indicadores fazem forte influência na experiência e aproximadamente 60% alegaram que a condição observada era ruim ou péssima.
